# MSD 2006-08

**Heft 4, Jahrbuch 2006-08**

## **Jahrbuch 2006-08**

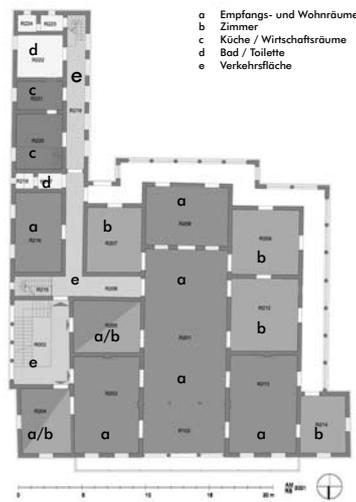
Qasr Ziadé, Beirut, errichtet um 1870: Grundriss des 2. OG mit rekonstruierten Raumnutzungen der Erbauungszeit, 2006.

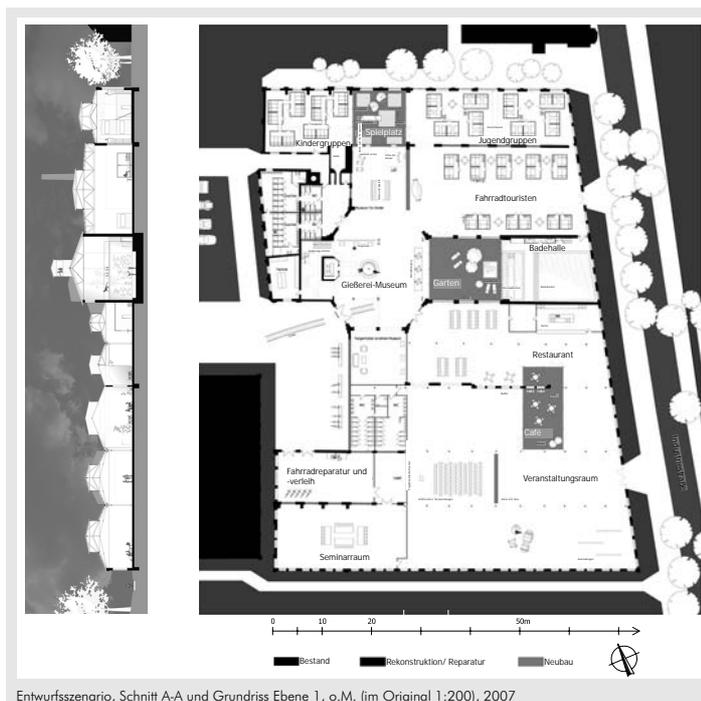
Entwurfsszenario, Schnitt A-A und Grundriss Ebene 1, o.M. (im Original 1:200), 2007

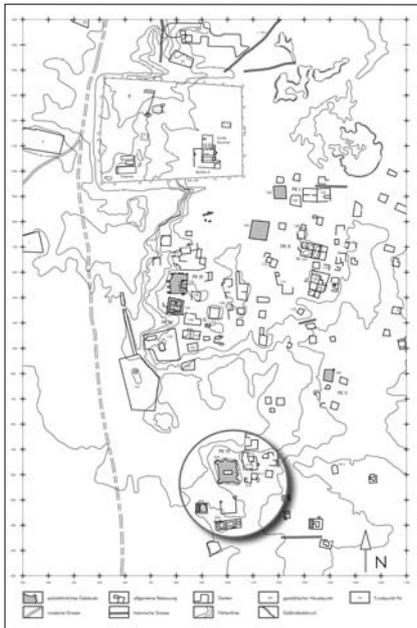
Kusafa-Sergiupolis/Kusafat Hisham. Kerngebiet der archäologischen Schutzzone. Umkreist: sog. Palastkomplex VI mit Fundpunkt [FP 220]. (D. Sack und M. Gussone, 2006).

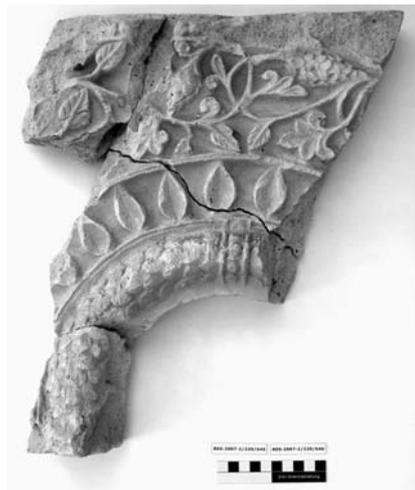
Vier Bruch an Bruch passende Fragmente eines bogenförmigen Stuckpaneels mit Lorbeerkranz- und Rankendekor. H: 40,5 cm; B: 36,0 cm; T: 8,5 cm. Vor der nördl. Außenmauer des Gebäudes gefunden, unmittelbar neben dem Haupttor, Herbst 2007.

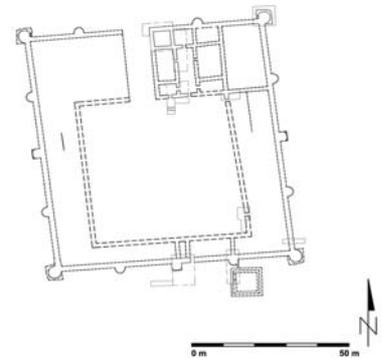
Gebäude [FP 220]. Vorläufige Teilrekonstruktion des Grundrisses nach den ersten beiden Grabungskampagnen im Jahr 2007.

(U.Siegel/T.Horn). Im Inneren des Baues konnten neben der nördlichen auch die östliche Mauer eines großen Innenhofes und einige Raumtrennmauern archäologisch erfasst werden. So ist nunmehr bekannt, dass das Gebäude [FP 220] einen annähernd rechteckigen Außengrundriss von rund 75,5 x 73,0 m besaß. An den Ecken der Außenmauer standen massive Rundtürme. Zwischen den Ecktürmen standen an den Außenfassaden halbrunde Zwischentürme. Das Haupttor führte durch den Nordflügel des Gebäudes zu einem 47,5 x 46,0 m messenden Innenhof, der auf allen vier Seiten von Gebäudetrakten umstanden war.

Der damit in seinen Grundzügen rekonstruierbare Grundriss des Gebäudes [FP 220] klassifiziert es als sog. Qasr (pl. Qusur), einen bekannten Bautypus umayyadischer Zeit, der in Syrien wie Jordanien und Palästina in zahlreichen Beispielen vertreten ist. Der Qasr [FP 220] von Rusafat Hisham ist mit rund 5.500 qm umbauter Fläche nach Mshatta in Jordanien der größte Vertreter dieses Bautypus und bereichert unser Wissen um mehrere, bislang

unbekannte Komponenten resp. Varianten. Während die anderen Qusur im Ideal einen quadratischen Grundriss besitzen, ist der Qasr [FP 220] rechteckig. Diese Form scheint für Rusafat Hisham typisch, denn auch der zweite Qasr Rusafas, der in den Jahren 1952 und 1954 von K. Otto-Dorn (a.O.) untersuchte Fundpunkt [FP 106] vertritt diese Grundrissform. Außergewöhnlich ist ferner die besondere Betonung eines der Gebäudeflügel. Mit 23,90 m ist der Nordflügel des Qasr [FP 220] wesentlich breiter als der Ost- und der Westflügel mit rund 15,7 m oder der Südflügel mit etwa 8,5 m Breite. Auch in der Bauausführung ist der Nordflügel durch die Verkleidung der Lehmziegelwände mit Gipsbruchsteinmauerwerk besonders aufwendig gestaltet.

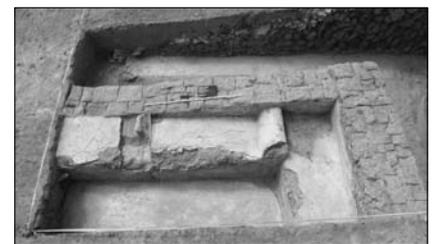
Fundpunkt [FP 220]. Raum mit gemauerten Liegebänken vor der Südfassade des Qasr Gebäude [FP 220], Frühjahr 2007.

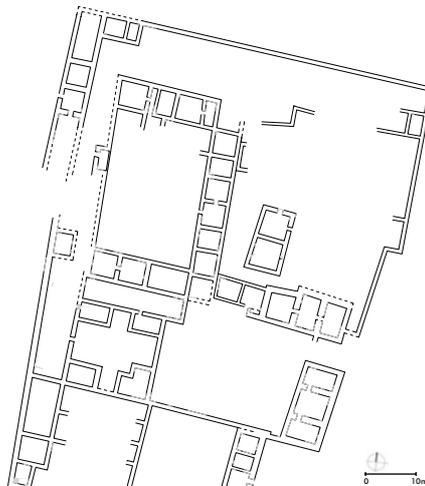
FP 182, nördlicher Bereich, Bauaufnahme des Oberflächenbefundes. Zahlreiche Mauerverläufe ließen sich im westlichen und südlichen Bereich durch Feuchtemerkmale und Putzkanten an der Oberfläche erkennen. Im Nordosten waren hingegen nur wenige Baubefunde an der Oberfläche festzustellen.

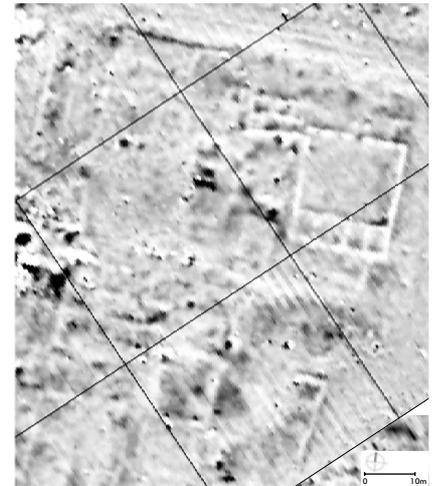
FP 182, nördlicher Bereich, Magnetogramm (H. Becker, 1999). Im Vergleich zur Oberflächenbefundaufnahme zeigt die Magnetik für mehrere Bereiche eine weniger deutliche Grundrissgliederung. Hier zeichnet sich hingegen im Nordosten ein rechteckiger Bau, der im Norden und Süden von je einer Raumzeile umschlossen wird, sehr klar ab.

Durch die Aufnahme der obertägig sichtbaren Baubefunde konnten für alle untersuchten Fundpunkte umfangreiche Erkenntnisse über die Gebäudekonzeptionen sowie teilweise über Detailkonstruktionen gewonnen werden. Ein Vergleich mit geophysikalischen Prospektionsdaten (Magnetogrammen) zeigt, dass für einige Fundpunkte die Aufnahme der obertägig sichtbaren Baubefunde deutlich detailliertere Informationen zu den Gebäudegrundrissen lieferten. An anderen Fundpunkten waren hingegen in der Magnetik erkennbare Gebäudestrukturen an der Oberfläche nicht sichtbar, wohingegen andere in der Magnetik unklare Bereiche sich durch Oberflächenbefunde deutlich abzeichneten. Für diese Fundpunkte erbrachte erst das Zusammenspiel beider Methoden Erkenntnisse zu den baulichen Konzeptionen.<sup>2</sup>

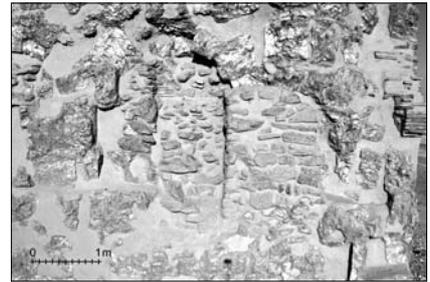
Reparatur am Turm 49, Westseite. Kalksteinbruchmauerwerk. Im zuge-setzten Fenster befindet sich noch der hölzerne Sturz. (Foto C. Hof)

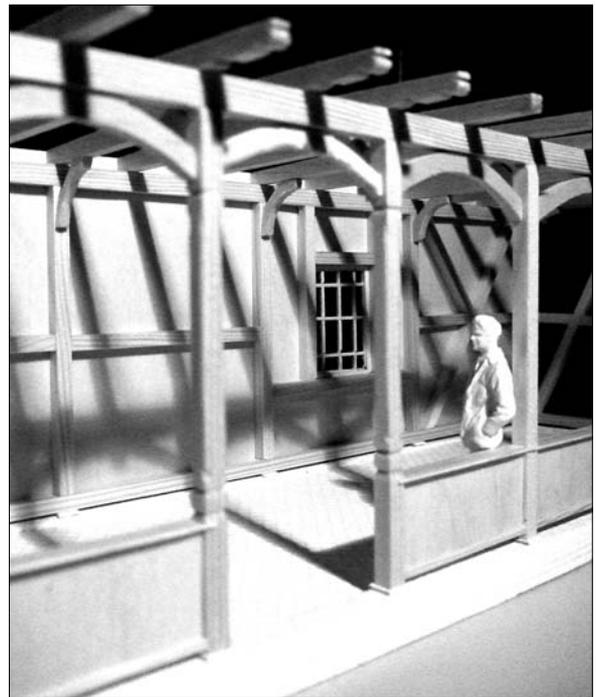
Blankenfelde, Liegehalle, Wiederherstellung des ursprünglichen Zustandes, Modell, 2007.

Bei der Liegehalle hingegen gingen die auf dem Bindungsplan aufbauenden Nutzungsüberlegungen gezielt in Richtung der Wiederherstellung des ursprünglichen Zustandes. Die Veränderungen durch die Stallnutzung wurden nicht nur als ästhetisch unbefriedigende Zutaten, sondern nach der Untersuchung der Bauschäden sogar als schädlich für die Bausubstanz erkannt. Dementsprechend bezog sich auch das aufwändig aus Holz im Maßstab 1:25 angefertigte Modell auf die ursprüngliche Gestalt der Liegehalle. Als Nutzungskonzept schlugen die Studierenden vor, den Bau analog ihrer ursprünglichen Funktion als geschützten Aufenthaltsbereich im Freien zu reaktivieren, der den Stadtgut-Bewohnern als Gemeinschaftsraum im Gutspark dienen könnte. Die entwerferische Arbeit bezog sich daher auf die Konzeption einer denkmalgerechten Schutzvorrichtung, der den Innenraum und die darin befindliche Ausstattung bei schlechter Witterung schützt. Dafür wurde eine Holzrahmenkonstruktion mit beweglichen Lamellen entwickelt, die mittels Metallklammern und -haken vor die offenen Gefache der Südfassade gehängt werden kann.

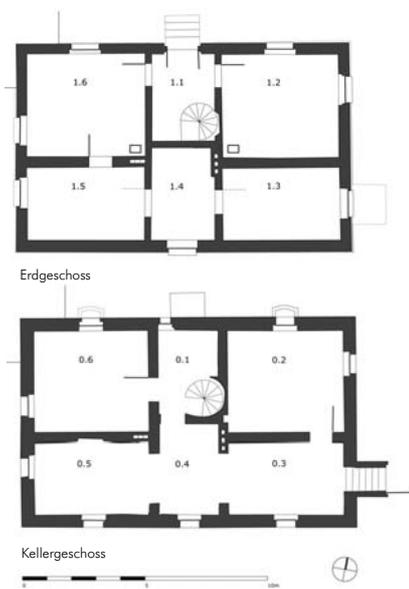
Abb. 3: Bauzeitliche Grundrisse

Für das Erdgeschoss ergaben die Befunde, dass entgegen der eigentlich symmetrischen Grundrisstruktur die Erschließung der Räume asymmetrisch erfolgte (Abb.3).

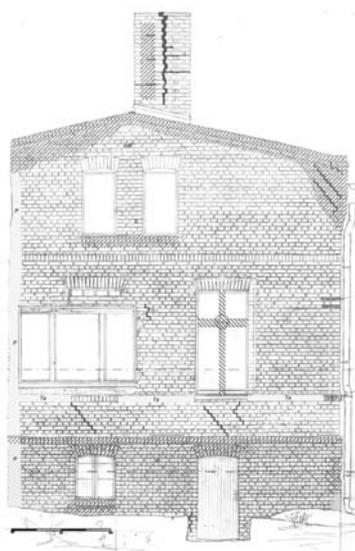
Haus 5 Westfassade in der Schadenskartierung - Juni 2007

Die in der **Schadenskartierung** zahlreich dokumentierten Schäden lassen sich überwiegend den folgenden vier Schadensbildern zuordnen:

Während der Untersuchung wurden verschiedene **statische Probleme** deutlich. Diese reichen von zahlreichen Rissen in Innenwänden, Außenwänden und Decken, über zerstörte Bauteile des Dachwerks bis hin zum in seiner Standsicherheit bedrohten Schornsteinkopf. An Ost- und Westfassade weisen sämtliche Brüstungen über den Stürzen des Kellers Risse auf, welche sich in den Gewölbekappen fortsetzen. Die Südfassade weicht im oberen Abschnitt etwa 3 cm aus dem Lot. Ein eigenes Phänomen stellen Risse im Bereich der nordöstlichen Gebäudecke dar, welche sich ebenfalls an Stürzen, Brüstungen und Decken zeigen.

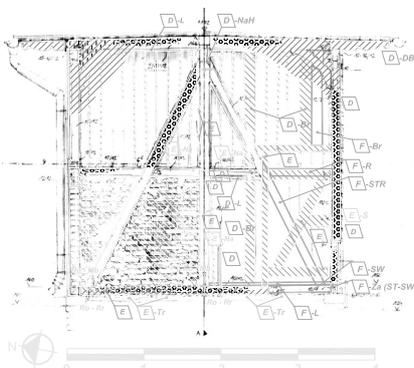
Abb. 2 Schadenskartierung, Querschnitt

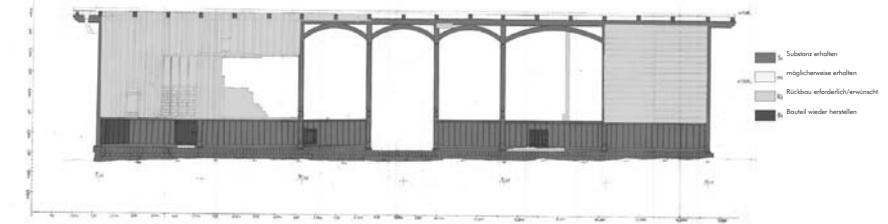
Abb. 1 Denkmalpflegerischer Bindungsplan, Südfassade

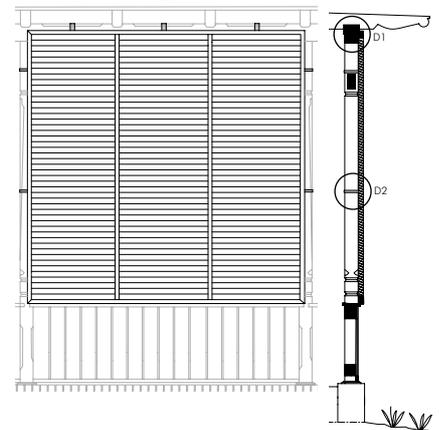
Abb. 4 Bewitterungsschutz, Ansicht Süd, Maßstab 1:25  
Abb. 5 Vertikalschnitt, Maßstab 1:25

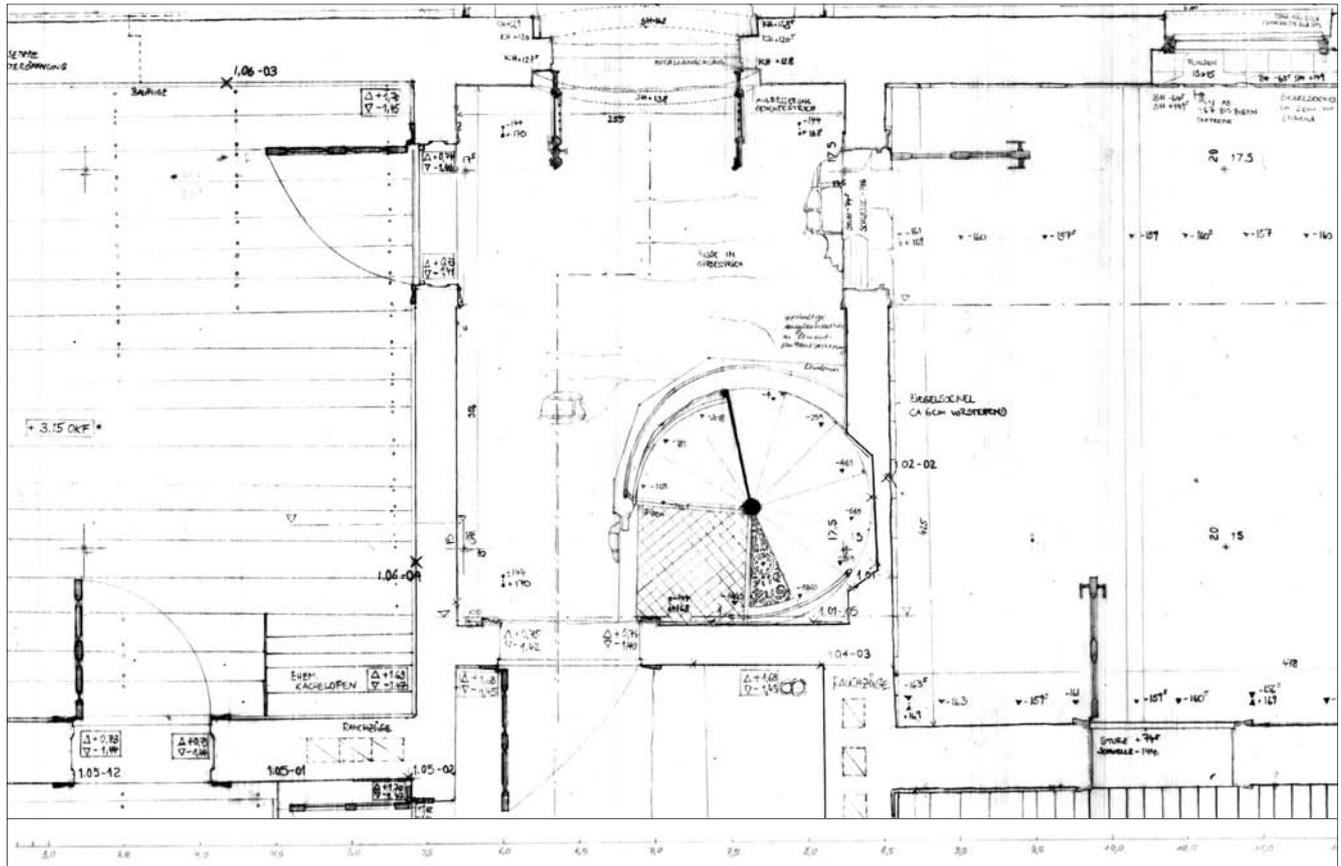
Haus 5, Grundriss Erdgeschoss (Ausschnitt), formtreue Bauaufnahme, o.M., im Original M 1 : 25, MSD 2006-08.

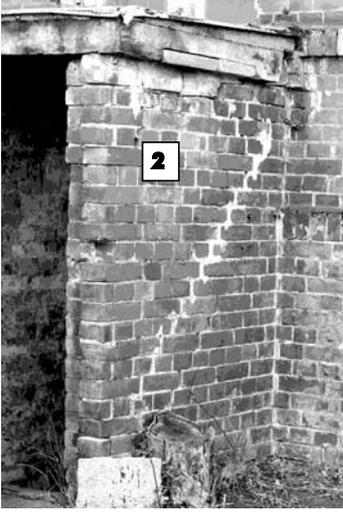
<p>Abb. 4 Kellerzugang Nord Riss; beschädigtes Mauerwerk</p> </div> <div style="text-align: center;">

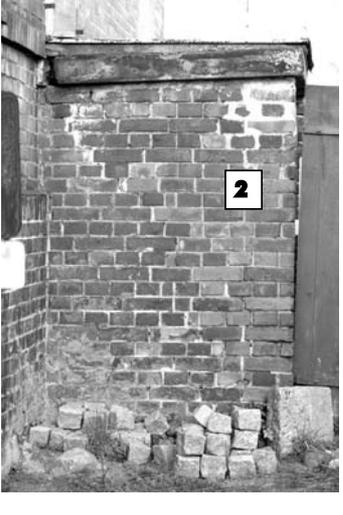
<p>Abb. 5 Kellerzugang Süd Rissbild; abgängiges Mauerwerk</p> </div> </div>			
Blatt Nr. OG- 4	TECHNISCHE UNIVERSITÄT BERLIN	MASTERSTUDIUM DENKMALPFLEGE	PROJEKT 2006/2007

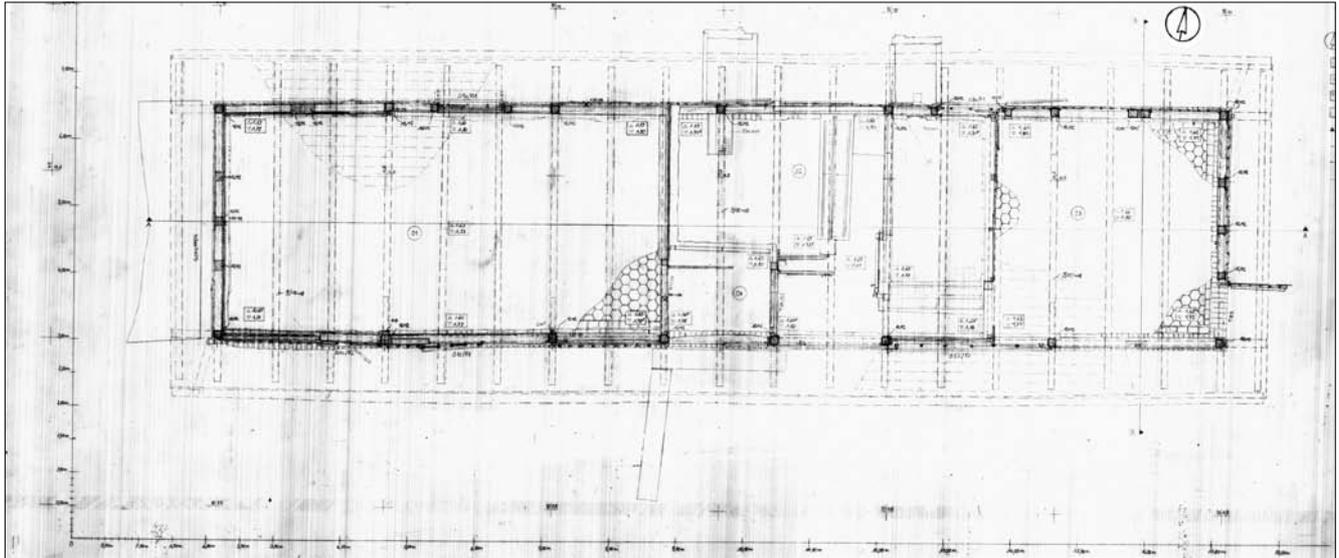
Berlin-Blankenfelde, Stadtgut, Liegehalle, Grundriss, Abbildung o.M., im Originalmaßstab 1: 25, 2007.

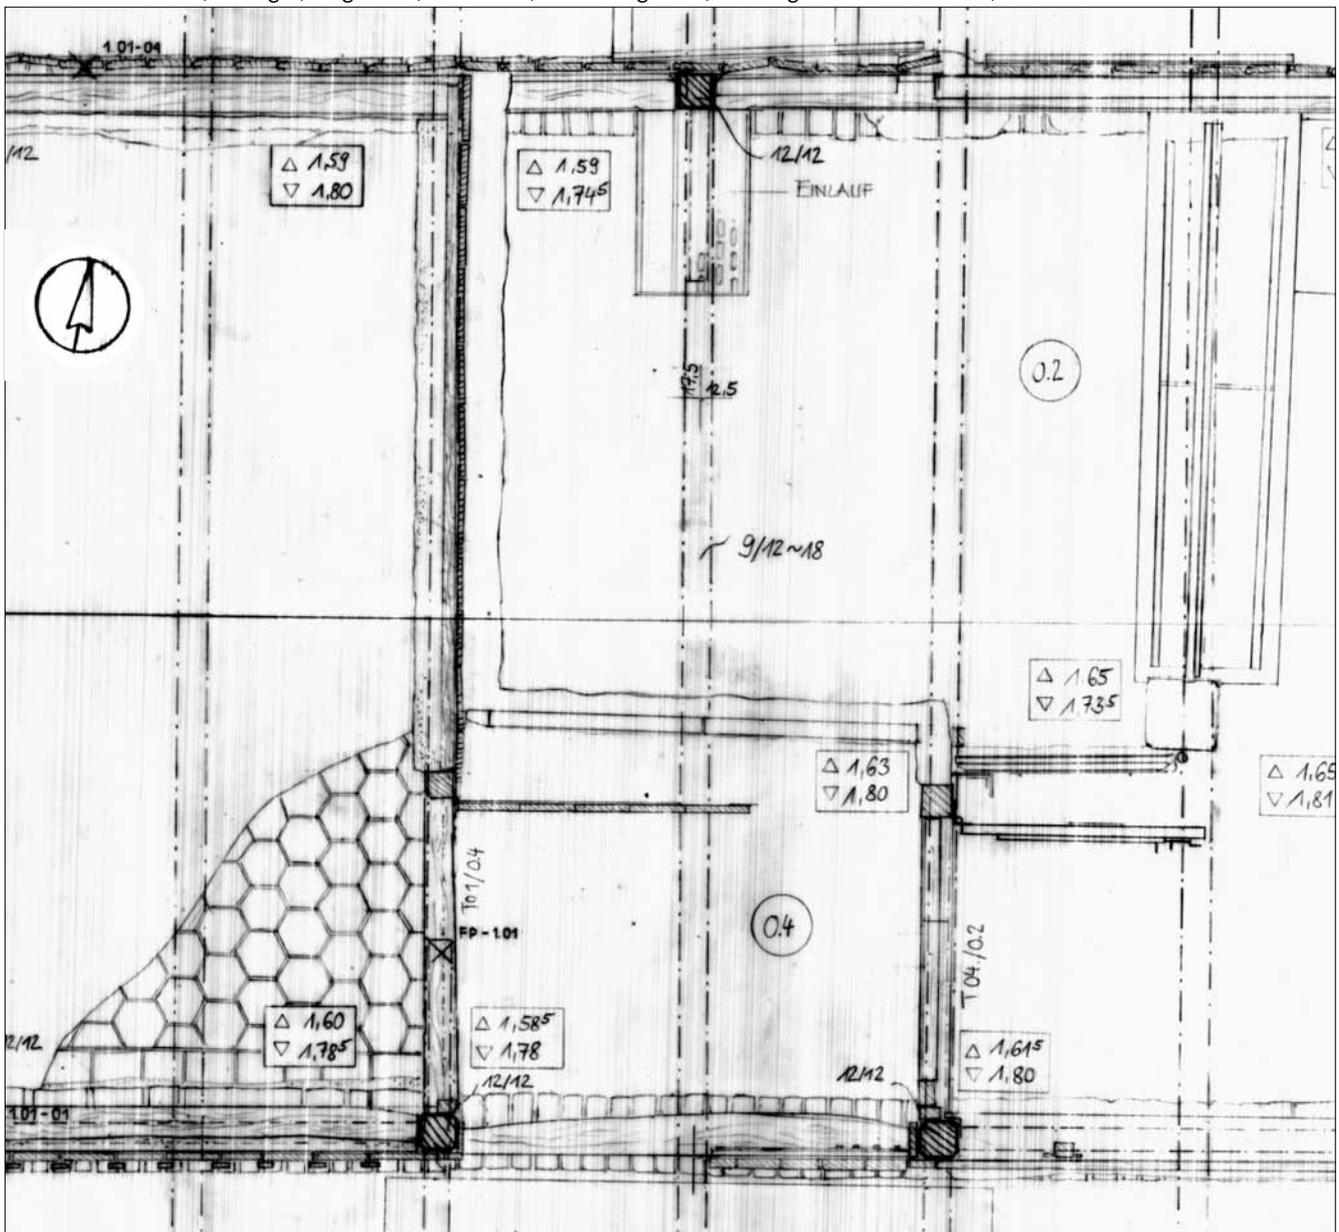
Berlin-Blankenfelde, Stadtgut, Liegehalle, Grundriss, Detail-Abbildung im Originalmaßstab 1: 25, 2007.

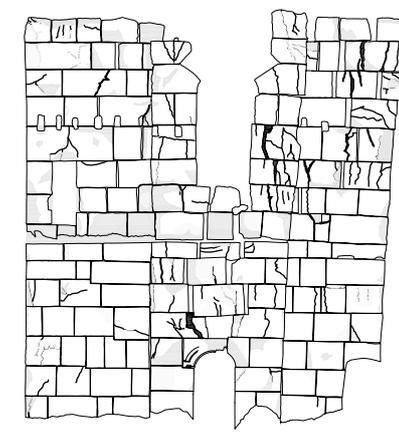
Zentralbau, Auszug aus der Schadenskartierung der Ostfassade, 2007.

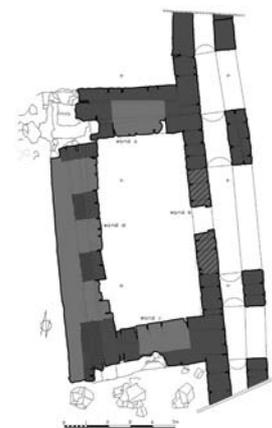
Turm 33, unteres Wehganggeschoss, Grundriss, o.M., Maßstab im Original 1: 50, 2007.

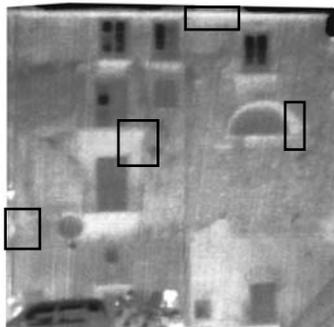
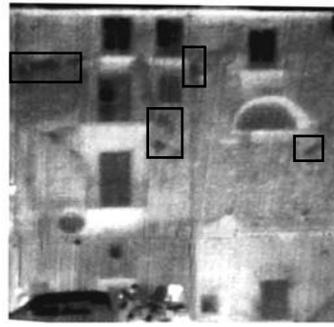
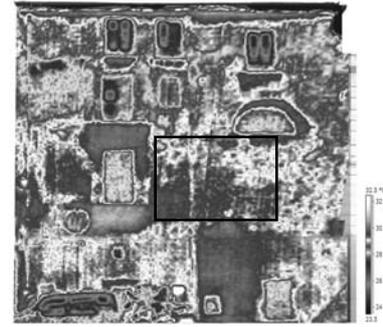
In der folgenden Darstellung sind die drei Thermografieskalen IRON, GREY und RAINBOW abgebildet. Mit den unterschiedlichen Darstellungen eines Wärmebildes ist es möglich, verschiedene Anomalien zu erkennen, herauszustellen und anschließend zu interpretieren. Anhand der Gegenüberstellung soll versucht werden, die Möglichkeiten und Grenzen der jeweiligen Darstellungform zu verdeutlichen. Die Wärmebilder stammen alle von der Aufnahme am 17/09/2007, um 19.00 Uhr, nach Sonnenuntergang. Außentemperatur +27°C, relative Luftfeuchte 34%, trockenes Klima. Wiedergabe zu 100% opak.

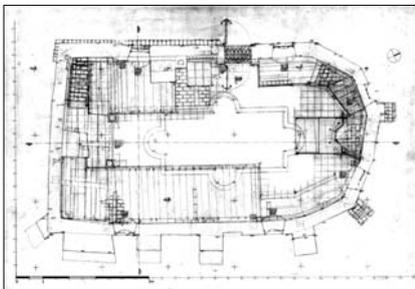
Neuruppin, Kapelle St. Georg, Grundriss, Handaufmaß, Originalmaßstab 1:25, 2007.

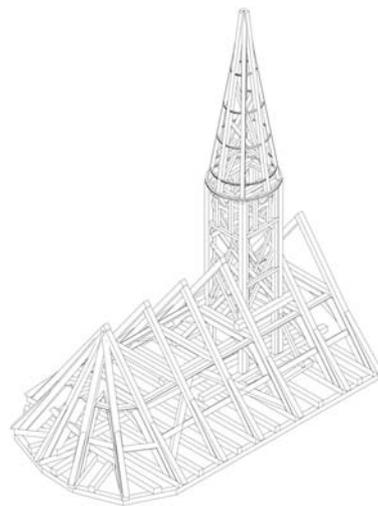
Kehlbalkendach mit liegendem Stuhl und Dachreiter,

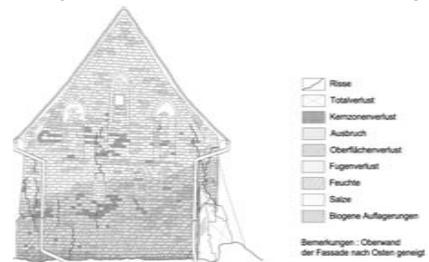
Schadenskartierung der Westfassade, 2007.

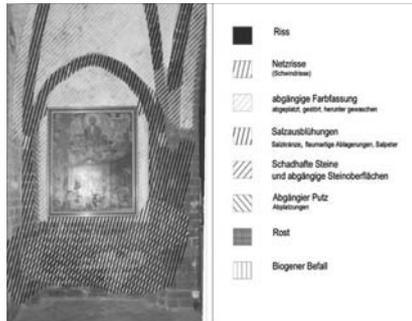
Stendal, St. Marien, Schadenskartierung der Wand d. auf Grundlage einer photogrammetrisch entzerrten Wandansicht, 2007.

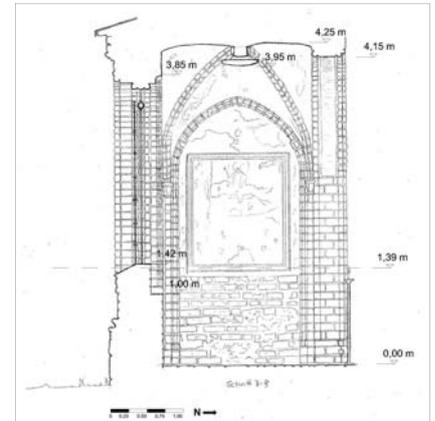
Stendal, St. Marien, Kapelle D4, Formtreues Handaufmaß, Schnitt B-B, im Original M 1:20, 2007.

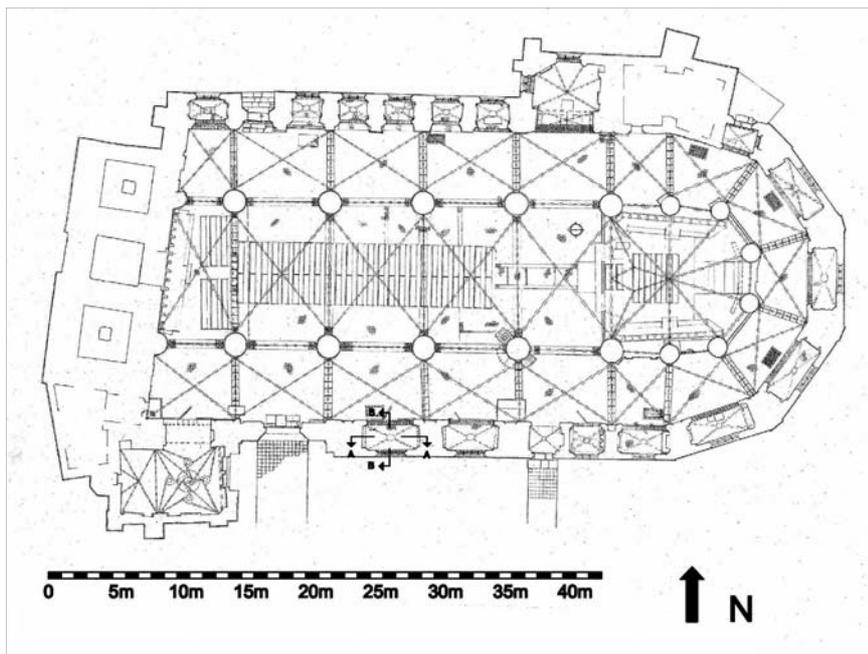
Stendal, St. Marien-Kirche, Grundriss, formtreues Handaufmaß, im Original M 1:75, 2007.
