JAHRBUCH

MSD 2008-10

**Masterstudium Denkmalpflege
der Technischen Universität Berlin**

Heft 6, Jahrbuch 2008-10

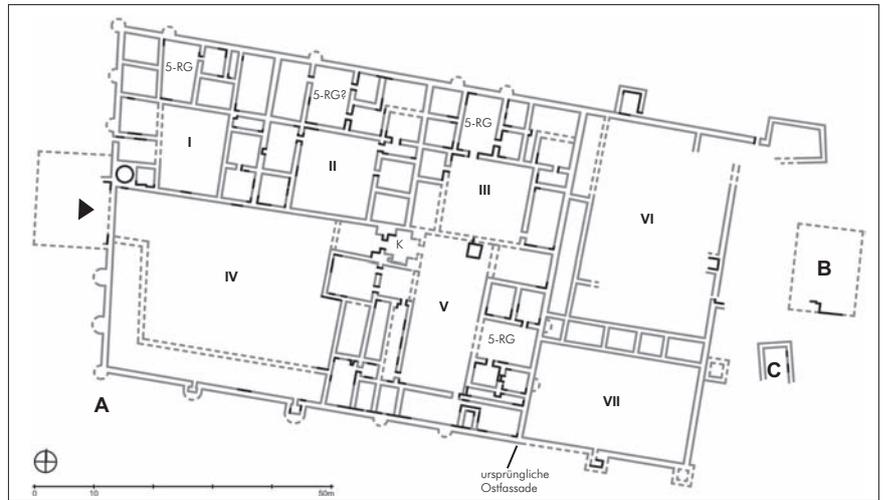
Abb. 1: Resafa - Rusafat Hisham, FP 109, Bauaufnahme des Oberflächenbefundes, U. Siegel 2009. (Die schwarzen Linien verdeutlichen die aufgenommenen Gipsputzkanten und die grauen Linien die anhand von Feuchte- und Bodenmerkmalen erkennbaren Mauerverläufe).

Der Hauptbau FP 109 A weist einen nahezu rechteckigen Grundriss von 58 m x 100-105 m auf. Seine Außenmauern werden durch unterschiedlich ausgebildete Türme gegliedert. Der Gebäudeeingang befindet sich vermutlich in der Mitte der Westfassade. Ein sich deutlich morphologisch abzeichnender Hügel deutet an dieser Stelle auf einen vorgelagerten Torbau von ca. 16 m x 12 m Ausmaß hin.

Die Grundrisskonzeption des nahezu rechteckigen Ursprungsbaus basiert auf einer Zweiteilung in eine ca. 26 m breite nördliche und eine 32 m breite südliche Gebäudehälfte. Den nördlichen Teil des Gebäudes bilden die nebeneinander angeordneten Hofanlagen I, II und III von je ~26 m x 26 m Grundfläche. Um die einzelnen Innenhöfe gruppieren sich Raumgruppen ähnlichen Schemas mit vermutlich je einer, im Norden liegenden Fünfraumgruppe ('5-RG' - s. Abb. 1).

In der südlichen Gebäudehälfte erstrecken sich die Höfe IV und V, von denen der Hof IV mit einer Fläche von ~32 m x 45 m den größten Gebäudeteil bildet. Die an der Westfassade erkennbare Toranlage öffnet sich in diesen Hof. Dem Achsenverlauf der Toranlage folgend, befinden sich zwischen den Höfen IV und V zwei, miteinander verbundene Räume, von denen der östliche Raum einen kreuzförmigen Grundriss aufweist ('K' - s. Abb. 1). Er war vermutlich mit einer Kuppelkonstruktion überdeckt, worauf nicht nur die Grundrissform, sondern auch die bis zu zwei Meter stark ausgebildeten Eckpfeiler hindeuten. Der kreuzförmige Raum 'K' verfügte vermutlich wie im Westen auch auf seiner Ostseite über einen breiten Durchgang (1,50 m), um in die östliche Hofanlage V überzuleiten. Auf der Ostseite des Hofes V ist eine weitere Fünfraumgruppe zu erkennen.

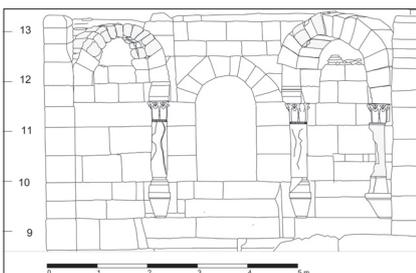
Abb. 1 Basilika A, Südwall der Reliquienkapelle, geschädigte Zonen der Säulenstellungen und der Trompen, T. Horn 2009.

Die Sicherung der östlichen Säule, die durch ein komplexes Rissystem stark gefährdet war, erfolgte mittels Vernadelung. Hierfür wurden nach Absprache mit dem Tragwerksplaner verschiedene Punkte definiert, die für das Verbinden der einzelnen Schalen besonders geeignet schienen. Insgesamt wurden in Säulenschaft, Basis und Konsole elf Nadeln eingebracht. Um das spröde Gestein während des Bohrvorgangs vor Vibration und Überhitzung zu schützen, wurden die ersten zehn der bis zu 30 cm tiefen Bohrlöcher mit einer wassergekühlten Bohrkronen gebohrt. Nach der Reinigung der Löcher wurden Siebhülsen aus Kunststoff eingeführt, die ein unkontrolliertes Ausfließen des Mörtels verhindern sollten. In die mit Epoxy-Spezialmörtel gefüllten Bohrlöcher wurden danach spezielle Anker aus Edelstahl eingesetzt. Große Schwierigkeiten bereitete die Arbeit an der einzigen verbliebenen Säule vor der Westwand. Die mit Kapitell und Basis aus einem Stück gearbeitete Säule zeigte ein komplexes System aus vertikalen Rissen und hatte am Säulenschaft bereits stark an Substanz verloren. Da sowohl Kapitell als auch Basis bei einem Rückbau zu brechen drohten, mussten diese Bereiche bereits vor der Demontage der Säule vernadelt werden. Nach der provisorischen Fixierung des Kapitells am Gerüst und der darüber liegenden Konsole wurde der ausgebrochene Säulenschaft mit Hilfe einer Handsäge vorsichtig von Basis und Kapitell getrennt. Eine neue Säule wurde dann vor Ort in Resafa von einem Beduinen gefertigt, der unter Anleitung sehr schnell die Grundzüge des traditionellen Steinmetzhandwerks erlernte.

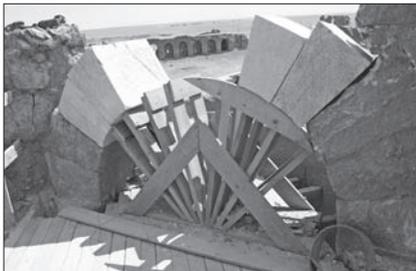
Abb 2. Basilika A, Reliquienkapelle östliche Bogenstellung. Ausführung nach Maßgabe des originalen Befunds, T. Horn 2009.

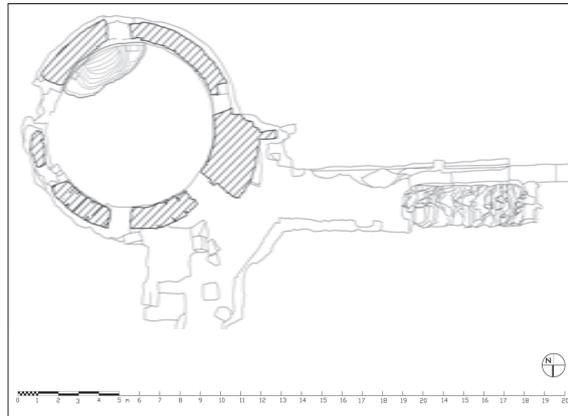
Abb. 1. Grundriss des Turms 1 mit der genauen Position des Lochs, H. Saleh 2007, ergänzt 2009.

Als Grundlage für die Werkplanung wurde zunächst das Loch im Handaufmaß im Maßstab 1:50 formgerecht aufgemessen und in den vor einigen Jahren eingemessenen Grundriss des Turms eingepasst. Unter Berücksichtigung der technischen und gestalterischen Anmerkungen des Architekten Martin Klessing, mit dem wir

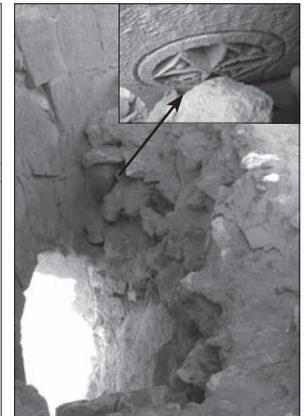
Abb. 2. Blick in das Loch mit Detail der freizulegenden Konsole, 2009.

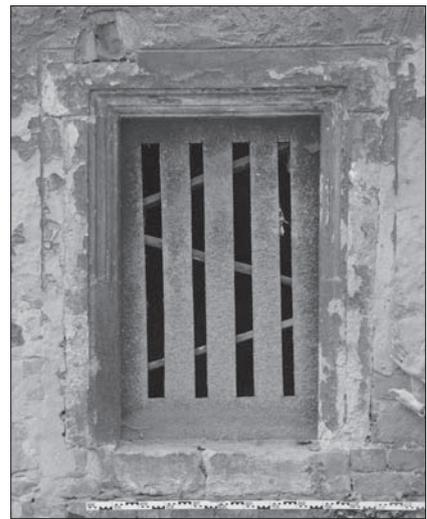
4. Fotografische Gebäudedokumentation, westlicher Seitenflügel Schloßstr. 10, Wittenberg. Hier: Sandsteingewände mit Farbfassungen, EG, Fensterachse 6 (von Süden). Foto: T. Horn, 29. April 2009.

Die Ostfassade des westlichen Seitenflügels wurde in einer Ansicht mit ihren baulichen Merkmalen und bautechnischen Details aufgenommen. Diese geben Auskunft über die Bauabfolge und die verschiedenen Bauzeiten. Demnach ist der Seitenflügel in die erste Hälfte des 18. Jh.s, wenn nicht sogar in das 17. Jh. zu datieren. Mehrere Bauphasen ließen sich an der Fassade beobachten, die bisher nicht genauer zeitlich einzuordnen sind. Weiteren Aufschluss über die Bauzeit geben sowohl die Gestaltung der Fensternischen (Korbbögen), als auch die Formen der Fenstergewände: Die im südlichen Gebäudeteil verwendeten Gewände sind vergleichbar mit denen des Hofhauses von Markt 3 (um 1730); wesentlich älter und hier sicher wiederverwendet sind die Gewände des nördlichen Gebäudeabschnittes. Diese reich profilierten Bauteile sind aufgrund ihrer Formensprache in das 16./17. Jh. zu datieren und in dieser Form heute in Wittenberg nicht mehr anzutreffen. Soweit sichtbar, scheinen im gesamten Seitenflügel die Fenster- und Türgewände nachträglich eingesetzt worden zu sein. So ist zu

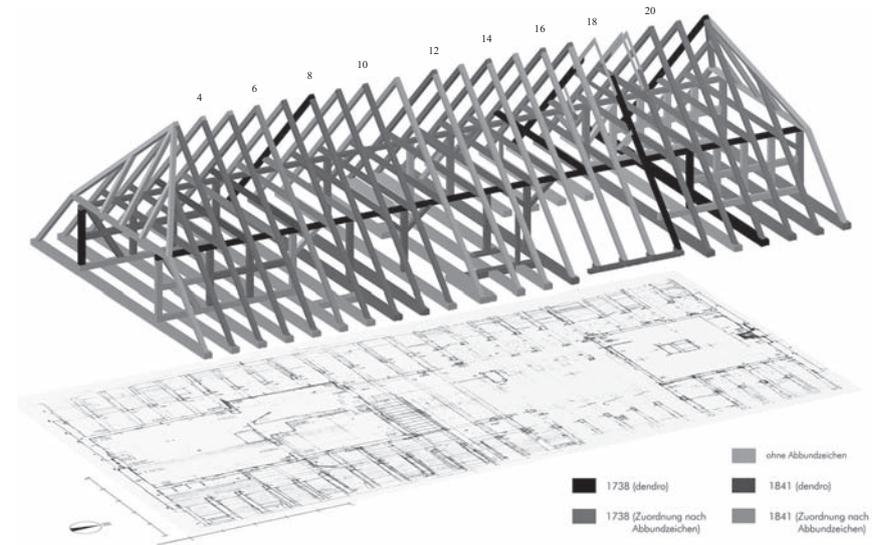
Dachgeschoss, Grundriss und Isometrie des Dachwerkes. Abbildung ohne Maßstab, im Original M 1 : 25, 2009.

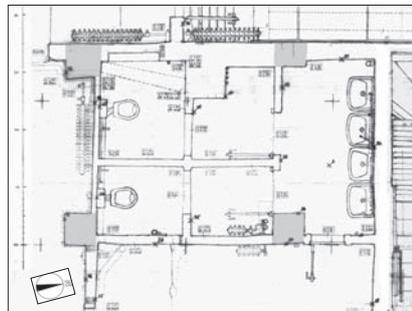
Erdgeschoss, Grundriss (Ausschnitt): Bereich der ehemaligen Küche. Abbildung ohne Maßstab, im Original M 1 : 25. Grau hinterlegt: mögliche Stützen des Rauchabzuges, 2009.

In der ehemaligen Küche im Erdgeschoss befinden sich vier raumhohe Pfeiler, die im Quadrat zueinander stehen. Die Bauforschung stellte die These auf, dass es sich bei diesen Pfeilern um Teile bzw. Hinweise auf die Stützen der Rauchabzugshaube der Küche handelt. Diese These begründete sich in den textlichen Ausführungen des Inventars von 1744. Dort wird die Küche wie folgt beschrieben: „Der Schornstein gemauert, desgleichen der Rauch-Fang, woran noch eine eiserne Stange am Balken festgemacht“³. Befundbohrungen und Befundöffnungen sollten den Beschaffenheit und Ausführung der möglichen Stützen klären. Im Ergebnis lassen die Funde jedoch keine endgültigen Aussagen zu Lage und

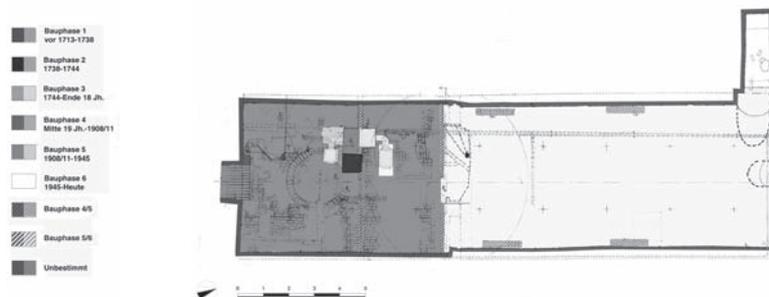
Caputh, Logierhaus, Grundriss Kellergeschoss, Bauphasenplan, ohne Maßstab, 2009.

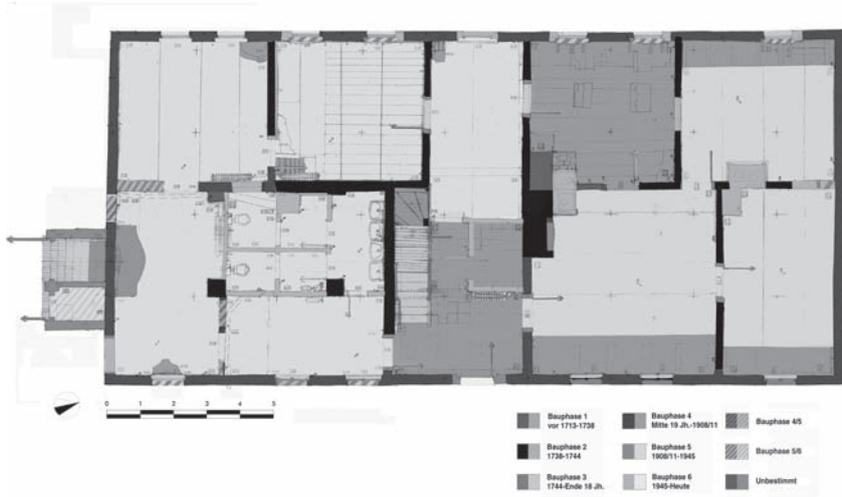
Caputh, Logierhaus, Grundriss Erdgeschoss, Bauphasenplan, ohne Maßstab, 2009.

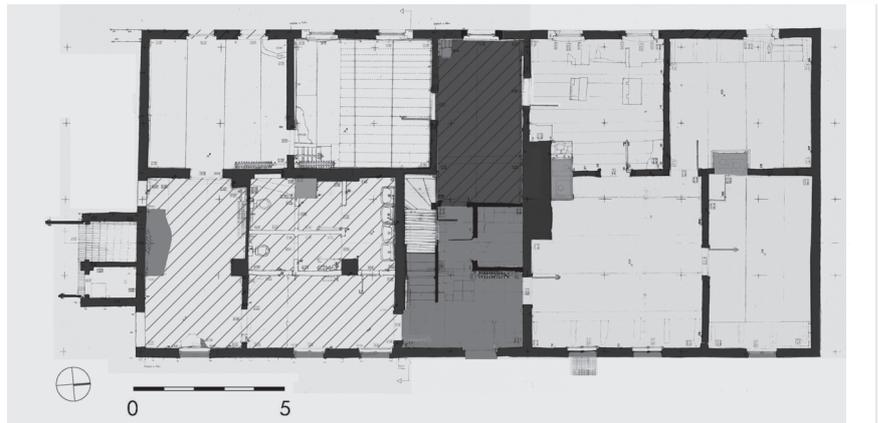
Caputh, Logierhaus, Erdgeschoss, Denkmalpflegerischer Bindungsplan, 2009.

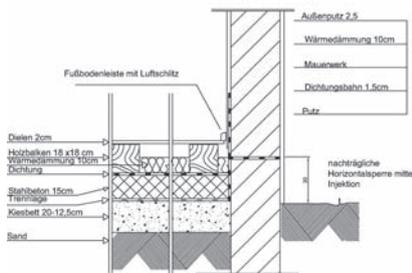
Neuer Bodenaufbau mit Anschluss an die Außenwand und Horizontalsperre, Detail (ohne Maßstab), 2009.

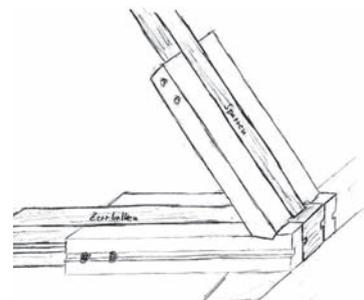
Auflagerreparatur durch Anlösen eines Sparrens und Zerrbalkens im Dachstuhl, Skizze: S. Schulz, 2009.

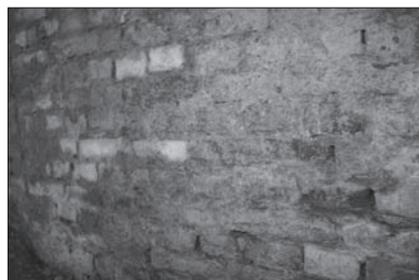
Caputh, Logierhaus, Feuchtigkeit und Ausblühungen an der Nordwand des Kellers, 2009.

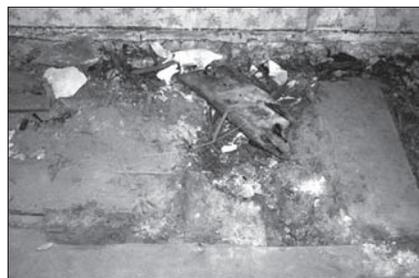
Caputh, Logierhaus, Biogener Befall der Fußbodenkonstruktion an den Außenwänden im Erdgeschoss, 2009.

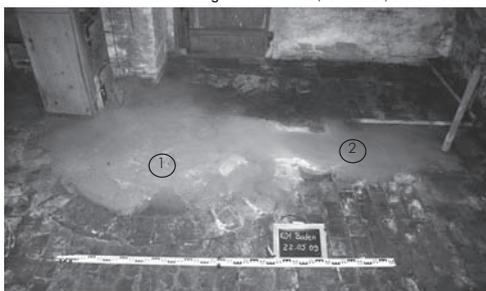
Foto 2 Verfüllte kreisförmige Struktur im Boden. Blick von Süden. Aufnahme 05/2009.

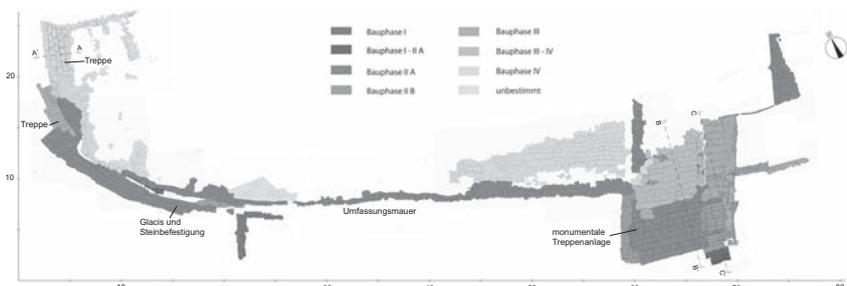
Abb. 1 Tell Mozan. Grundriss der Tempel­terrasse mit Darstellung der Bauphasen. Abb. ohne Maßstab, im Original M 1:50, 2009.

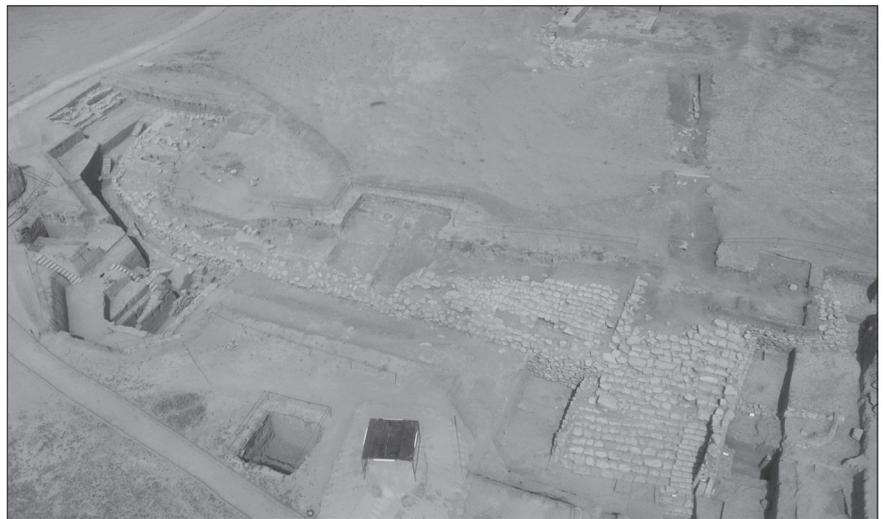
Abb. 2 Tell Mozan. Freigelegter Bereich der Tempel­terrasse mit Umfassungsmauer und Treppenanlage, über die der Zugang zum Tempel (im Bild oben rechts) erfolgte. Blick nach Norden, Foto: Federico A. Buccellati 2009.

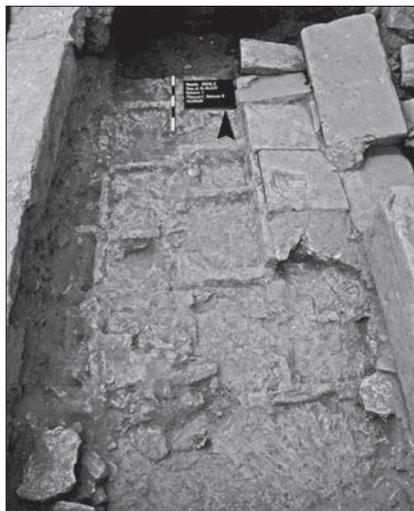
Basilika A, Ausschnitt aus dem Befund des Mörtelbettes, 2009.

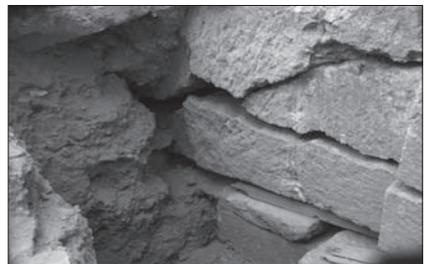
Basilika A, Ausschnitt des gerissenen Fundamentblocks unter der östlichen Säule der südlichen Mittelschiffarkade, 2009.

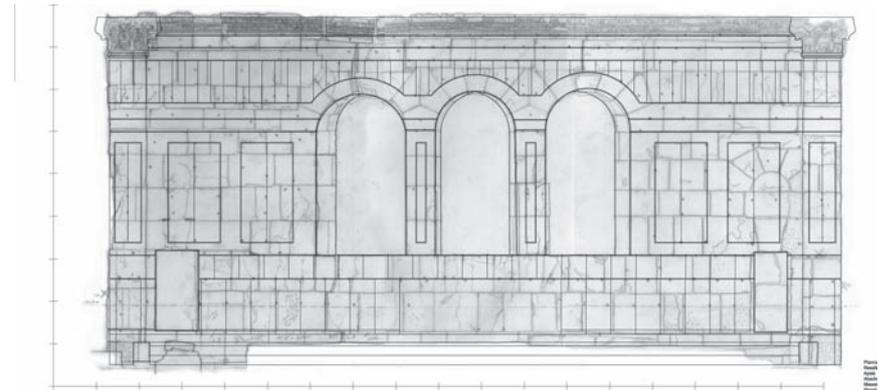
Abb. 1 Resafa „Zentralbau“, Apsis, formtreues Aufmaß auf Grundlage einer Abwicklung der 3D-Punktwolke, Kartierung der Inkrustationsreste mit Rekonstruktionsversuch des Inkrustationsschemas, 2009.

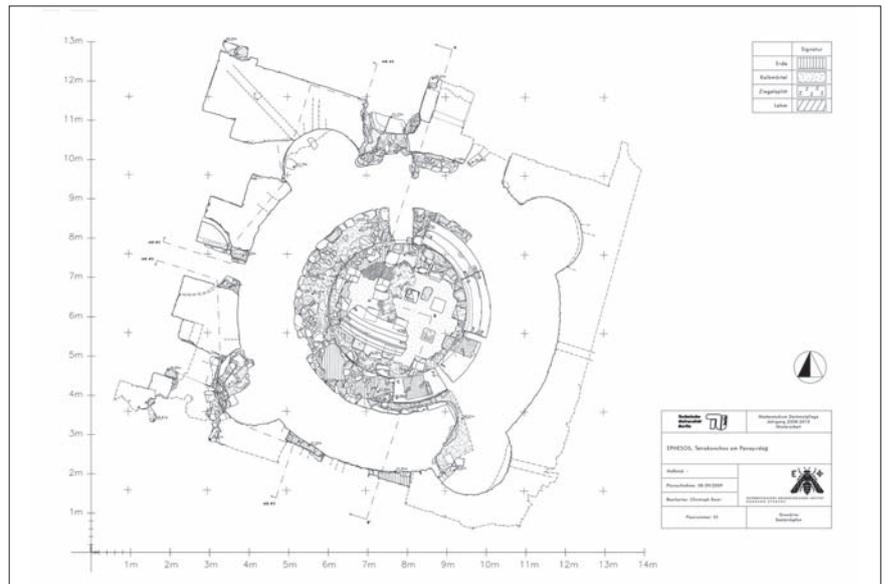
Abb. 2: Ephesos, Tetrakonchos am Panayırdağ. Grundriss Bestand, o.M. (Aufnahmemassstab 1:20), 2009.

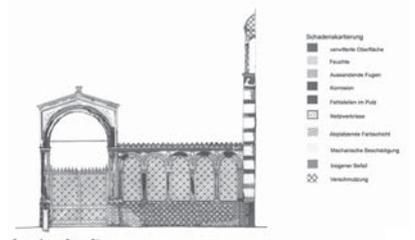
Schadenskartierung nördliche Arkadenwand, Vorhof, im Original M1:50, 2009.

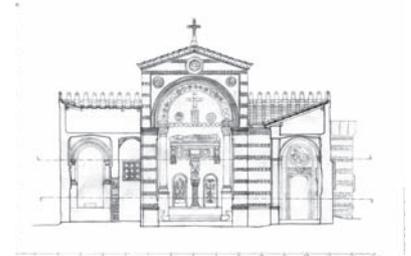
Querschnitt durch Kreuzgänge und Innenhof, Handaufmass und 3D-Laserscanning (Survey Service Leipzig) im Original 1:50, 2009.

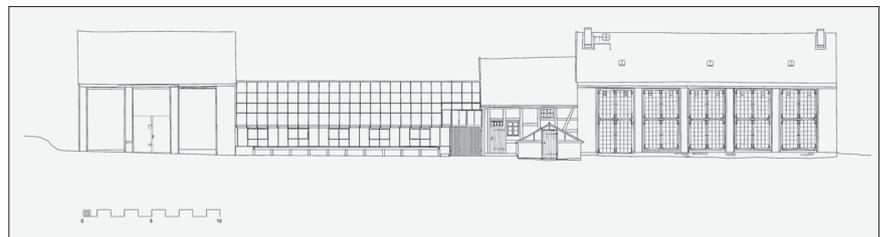
Ansicht Süd, nach tachymetrischem und photogrammetrisch gestütztem Aufmaß, o. M., im Original M 1:50, 2009.
