**Beitrag zur Ursachenfindung des „Black Pad“-Effekts bei  
der chemischen Nickel-Gold-Abscheidung mit einem  
Vorschlag zur fertigungstechnischen Prüfung**

**Von der Fakultät IV - Elektrotechnik und Informatik  
der Technischen Universität Berlin  
zur Erlangung des akademischen Grades  
Doktor der Ingenieurwissenschaften  
- Dr.-Ing. -**

**genehmigte Dissertation**

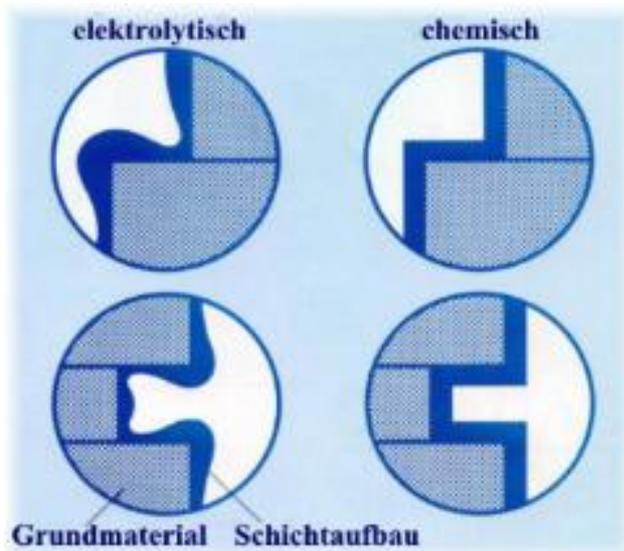
Abbildung 1: Vergleich der Oberflächentopographie von chemisch und galvanisch abgeschiedenen Nickelschichten [DOB 04]

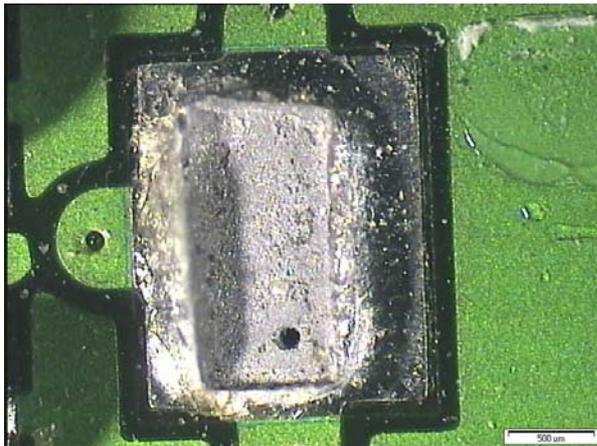
Abbildung 2.1a: helles Erscheinungsbild einer zuverlässigen Lötverbindung, bei der das Bauteil unter Kraftaufwand entfernt wurde [IZM]

In der Abbildung 2.1a ist ein belotetes Pad zu sehen, dessen Lötverbindung mit einer Zange unter Kraftaufwand abgezogen wurde, sodass die Lötverbindung im Lot zwischen der Leiterplattenoberfläche und dem Bauteilanschluss gerissen ist. Es zeigt im Vergleich zu einer „Black Pad“-behafteten Probe, dargestellt in Abbildung 2.1b, ein helles Erscheinungsbild und dazu einen deutlich erkennbaren Farbunterschied. Selbstverständlich wurden die beiden mikroskopischen Aufnahmen in den Abbildungen 2.1a und b unter denselben Lichtverhältnissen aufgenommen. Ein „Black Pad“ hat eine unzuverlässige Lötverbindung mit einer geringen Untergrundhaftung zur Folge. Die Anschlussflächen unter den angehobenen Lötfüllungen zeigen eine dunkle Verfärbung [BRU 09]. Dabei kann sich das Bauteil spontan im Betrieb der Baugruppe, aber auch sogar schon direkt nach dem Lötprozess beim Abkühlen der Lötverbindung ohne äußere Krafteinwirkung von der Leiterplatte ablösen. Unter dem Begriff „Black Pad“ ist also ein graues bis schwarzes Erscheinungsbild des Löt pads zu verstehen, vgl. Abbildung 2.1b, das eine schlecht bis nicht benetzbare Oberfläche für das Lot bietet und zunächst nicht weiter belotbar bzw. nur schwer – wenn überhaupt – nachbearbeitet werden kann [GHA 10].

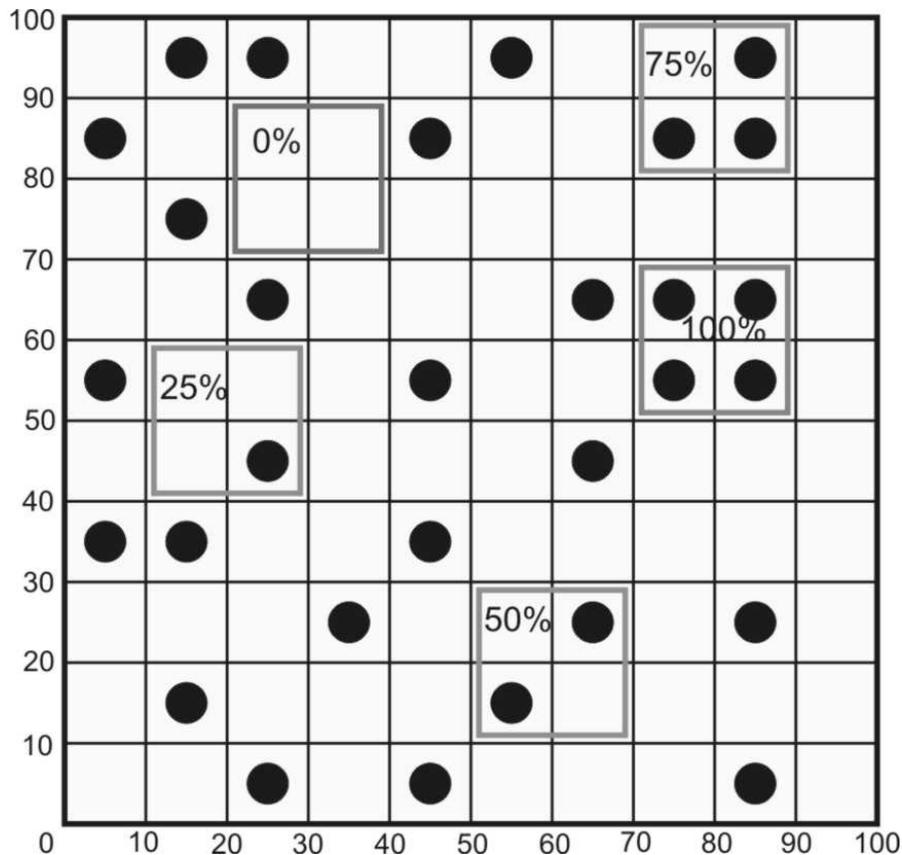
Abbildung 2.3: schematische Darstellung der Fluktuation: die Ereignisse „Black Pad“ sind durch schwarze Punkte gekennzeichnet nach [NN2 09]

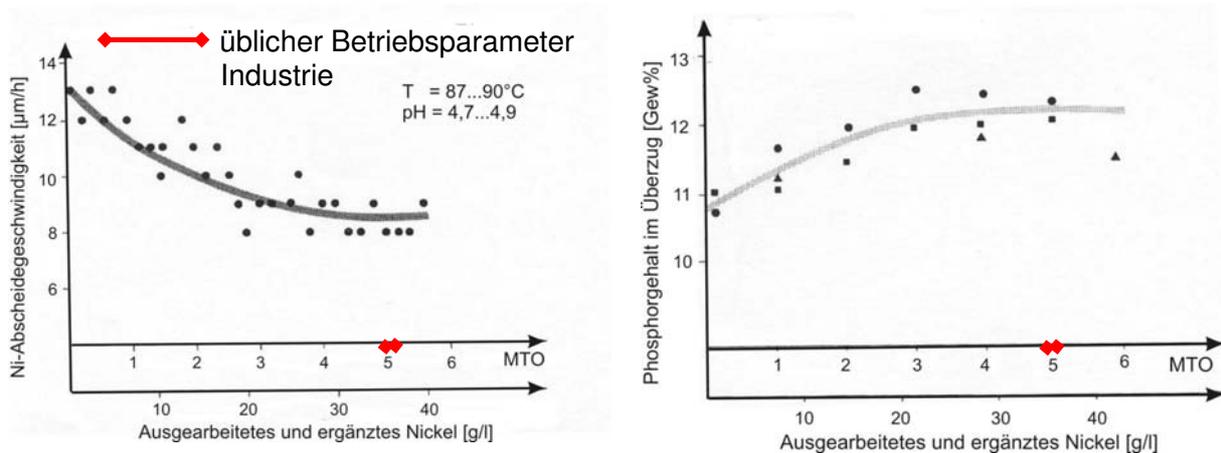
Abbildung 4.3 a und b: Funktion der Abscheidungs geschwindigkeit und des Phosphorgehalts vom Badalter [RIE 89]

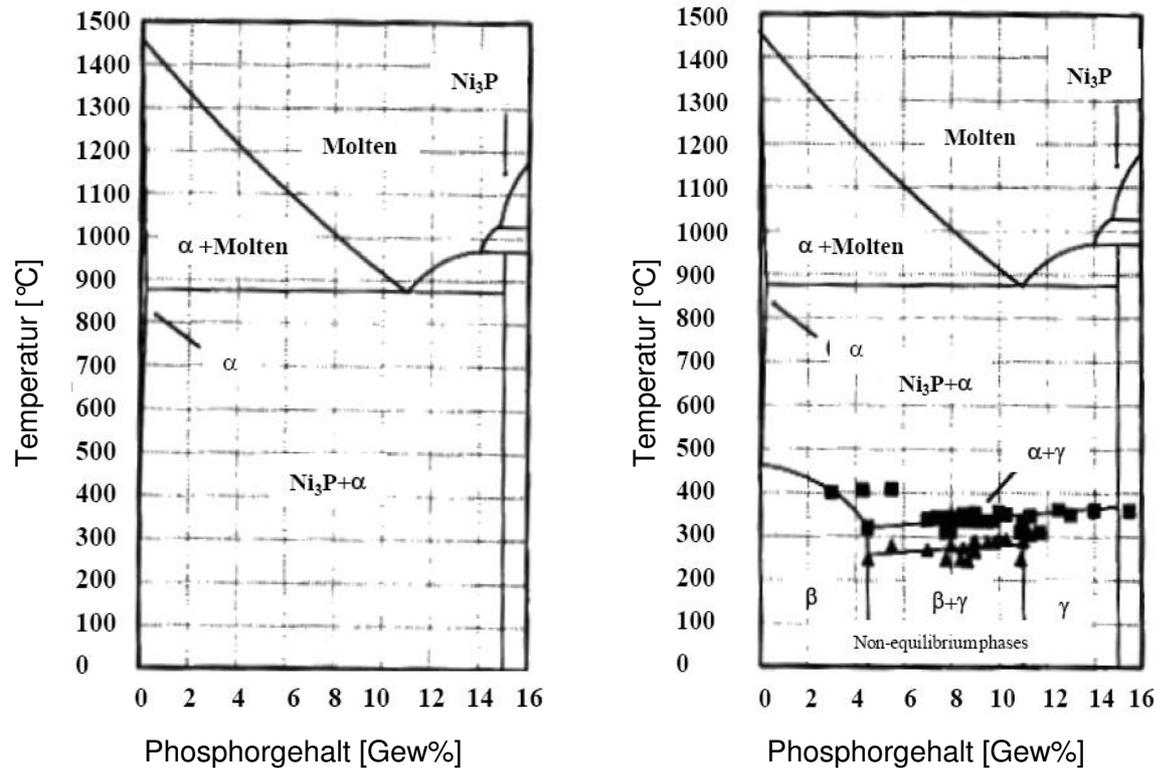
Abbildung 4.6a: Ni:P-Zustandsdiagramm im Gleichgewichtszustand [DUN 96]

In der Abbildung 4.6a ist ein Ausschnitt des binären Ni:P-Zustandsdiagramms im Gleichgewichtszustand zu sehen. Unterhalb des Schmelzpunktes von  $870^\circ\text{C}$  [DUN 96, TAH 03] liegen nur zwei Phasen vor, zum einen das  $\text{Ni}_3\text{P}$ -Phosphid, eine intermetallische Phase mit 15 Gew% Phosphor, zum anderen eine  $\alpha$ -Phase, in der bis 0,17 Gew% Phosphor in fester Lösung enthalten ist. In dem Bereich zwischen diesen beiden Phosphorgehalten sind beide Phasen gemischt vorhanden. Dieses Ni:P-Zustandsdiagramm beschreibt aber den Zustand im Gleichgewicht, also z. B. den Zustand einer Legierung nach dem Erstarren aus der Schmelze oder aber den einer abgeschiedenen EN-Schicht, nachdem sie eine thermische Nachbehandlung erfahren hat.

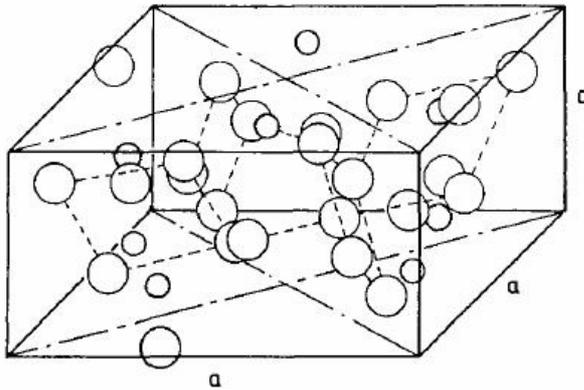
Abbildung 4.7: Kristallstruktur der  $\text{Ni}_3\text{P}$ -Phase, kleinere Kugeln stellen Phosphoratome, größere Kugeln Nickelatome dar [SUI 94]

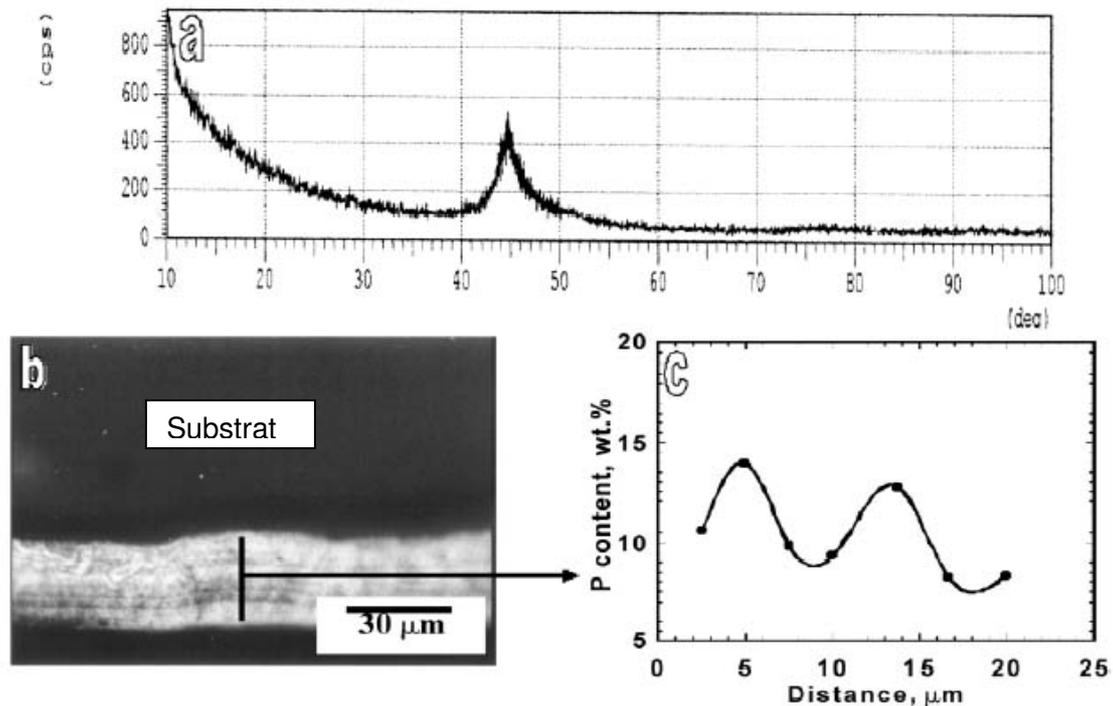
Abbildung 4.9: a) Ni-Peak im Diffraktogramm in einer Ni:P-Schicht, abgeschieden auf einem Substrat bestehend aus einer AZ91D-Magnesium-Legierung; b) lamellare Struktur einer amorphen Ni:P-Schicht nach 4 h Auslagerung und c) Phosphorgehalt entlang der Schichtdicke, gemessen am Schnitt [AMB 04]

Ab dem Mittelbereich sind die Wachstumssäulen in Längsrichtung dunkler, d. h. stärker angeätzt als die Randzonen zur Au-Schicht hin. Auch die Grenzen der Wachstumssäulen sind sehr stark angeätzt. Dies könne nach [NIE 02] auf eine unterschiedliche Phosphorverteilung in der Wachstumssäule hindeuten, sodass die Begrenzungen der Wachstumssäulen phosphorärmer sind. Dies wird durch das phänomenologische Modell von Pietsch [PIE 92] zum Schichtwachstum bestätigt. Das metallographische Anätzen selbst kann als Korrosion verstanden werden [PET 76]. Für Korrosionsschutzschichten werden daher auch phosphorreiche Ni:P-Legierungen empfohlen [SCH2 90]. Diese Beobachtung korreliert auch mit der Beschreibung der Abbildung 4.9b und c. Der phosphorärmere Bereich erscheint in der Abbildung 4.9b am unteren Bildrand etwas dunkler.

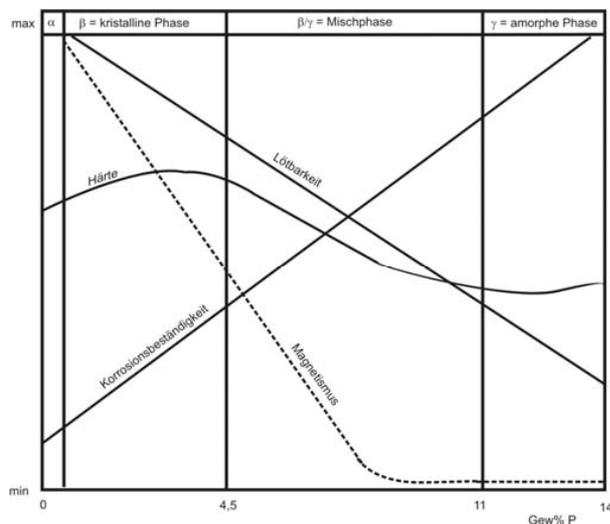
Abbildung 4.11: Einfluss des Phosphorgehalts auf die Ni:P-Schichteigenschaften [END1 03]

Die Eigenschaften von chemisch abgeschiedenen EN-Schichten sind direkt von ihrer Mikrostruktur abhängig, die wiederum über den Phosphorgehalt beeinflusst wird. In der Abbildung 4.11 wird ein erster Überblick über den Zusammenhang zwischen dem Phosphorgehalt und somit der sich ergebenden Struktur sowie über einige Eigenschaften von EN-Schichten gegeben, sodass diese Eigenschaften ebenfalls direkt vom Phosphorgehalt abhängig sind [END1 03, PAR 06].

Wie der Abbildung 4.11 weiterhin zu entnehmen ist, nehmen bei zunehmendem Phosphorgehalt die magnetischen Eigenschaften, die Lösbarkeit, die Dichte und die Härte ab ca. 8 Gew%, die Abscherfestigkeit ab ca. 11 Gew% ab [YAN 04]. Gleichzeitig nehmen bei zunehmendem Phosphorgehalt die Korrosionsbeständigkeit und der elektrische Widerstand zu [END1 03, YIM 07].

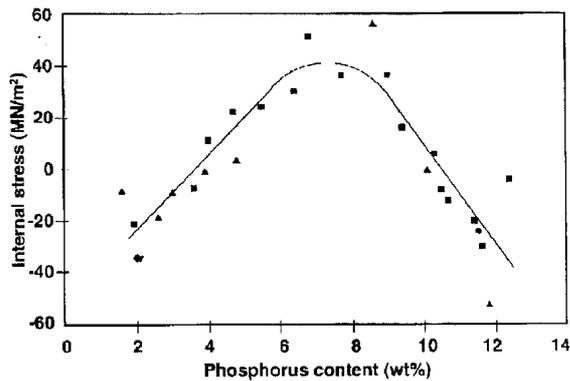
Abbildung 4.12: Einfluss des Phosphorgehalts auf Zug- und Druckeigenstressungen in der Ni:P-Schicht bei Verwendung gebrauchten Bades nach [PAR 06]

Aufgrund dieser zwei Phasen ist die Mikrostruktur inkohärent und deswegen sehr spröde, weshalb bei diesem Phosphorgehalt das Maximum an Zugstressungen zu finden ist. Unterhalb 4 oder oberhalb 11 Gew% Phosphor liegt entweder nur die  $\beta$ - oder nur die  $\gamma$ -Phase vor. Eine Mikrostruktur mit jeder dieser Phasen für sich ist kohärenter als eine Mikrostruktur mit beiden Phasen, vgl. Abbildung 4.12, was sich im Auftreten von Druckeigenstressungen äußert.

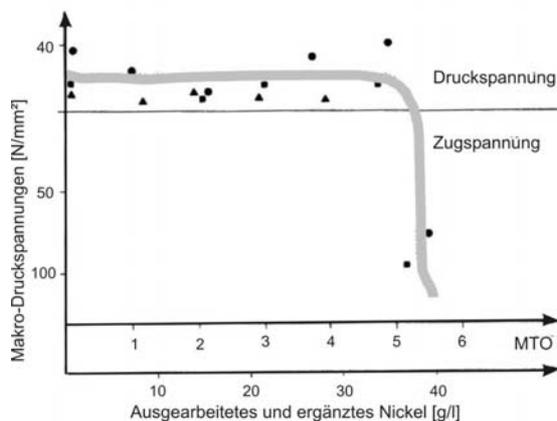
Abbildung 4.13: Einfluss des Badalters auf innere Spannungen bei einer Ni:P-Schicht mit 12 Gew% Phosphor [RIE 89]

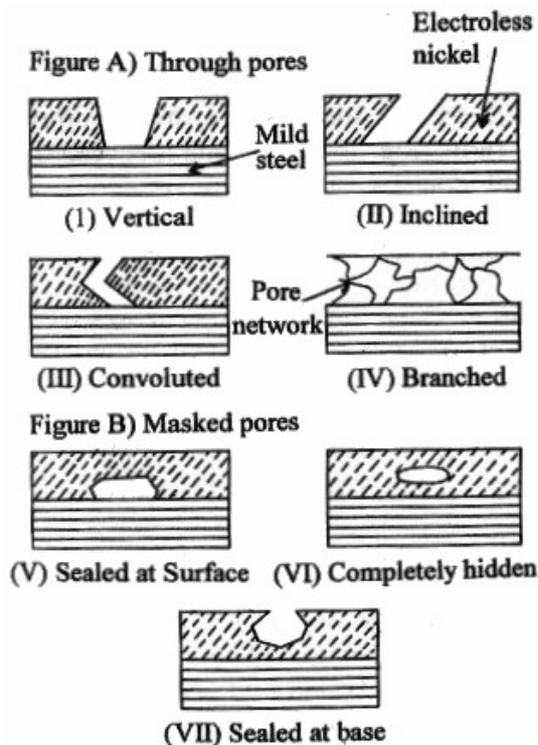
Abbildung 4.14a: Arten der Poren in der EN-Schicht [TAH 03]

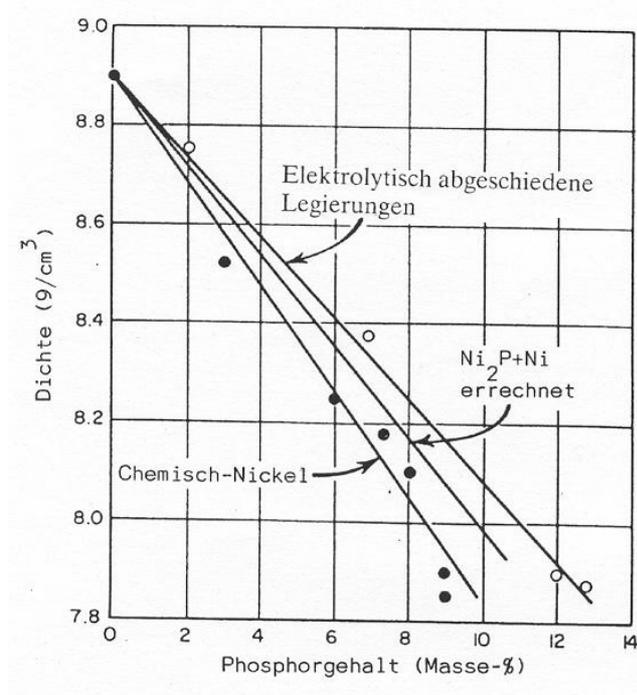
In der Abbildung 4.14b ist die Dichte in Abhängigkeit des Phosphorgehalts aufgetragen. Während die Dichte von reinem Nickel  $\rho = 8,9 \text{ g/cm}^3$  beträgt, nimmt die Dichte von chemisch abgeschiedenen Ni:P-Schichten mit steigendem Phosphorgehalt ab [NN1 09].

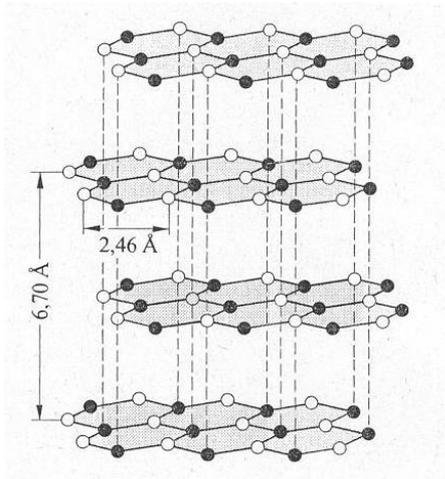
Abbildung 4.18a: Kristallstruktur von Graphit [HOL 85]

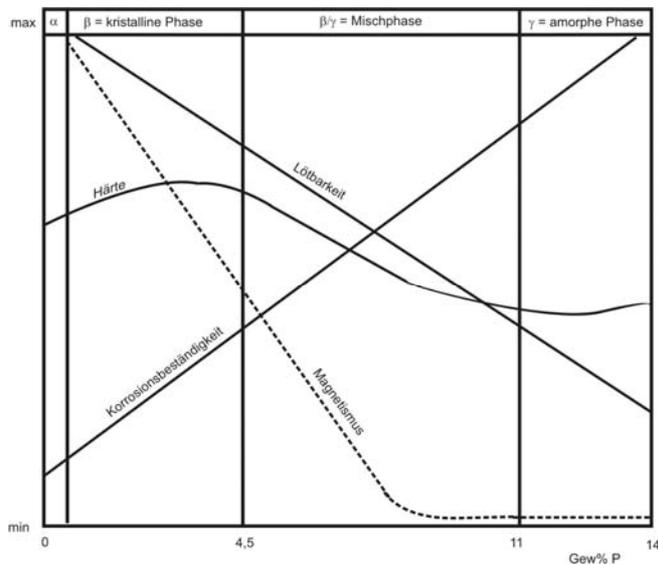
Abbildung 5.2: Einfluss des Phosphorgehalts auf die Ni:P-Schichteigenschaften [END1 03]

Bei einem zu geringen Phosphor-Grundgehalt dagegen ist der Korrosionswiderstand der Ni:P-Schicht herabgesetzt, vgl. Abbildung 5.2, und ein höherer Anteil an Nickel wird im nachfolgenden IG-Bad beim Au-Abscheidungsprozess gelöst, sodass es an der Ni:P-Schichtoberfläche ebenfalls zur lokalen Phosphoranreicherung im Vergleich zur restlichen Schicht kommen kann.

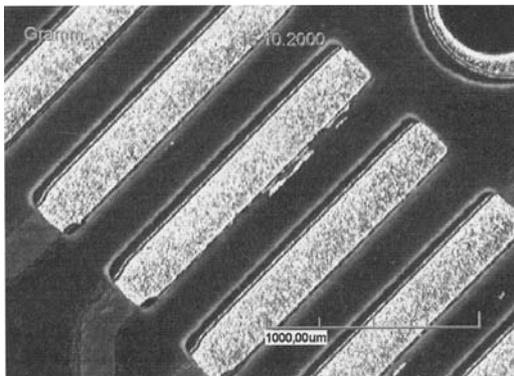
Abbildung 5.6: Fremdabscheidung auf dem Stopplack bedingt durch Stopplackversatz [END2 03]

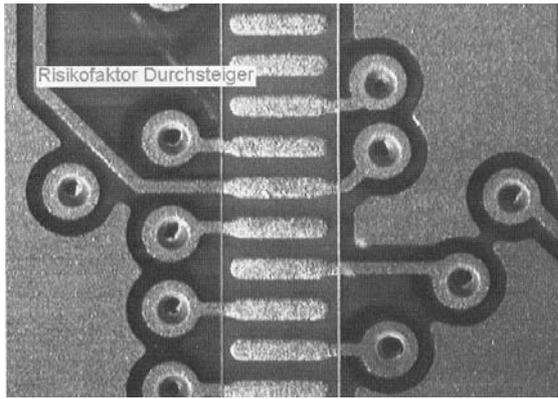
Abbildung 5.7: Risikofaktor Durchsteiger  
[END2 03]

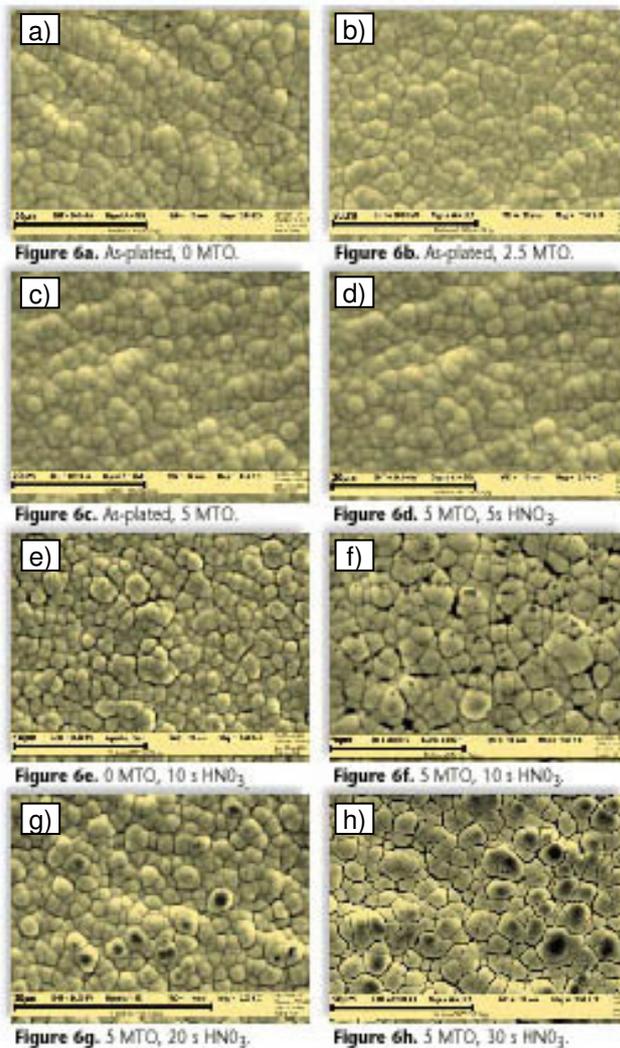
Abbildung 5.8a bis h: Einfluss des Badalters und der Zusätze auf das Erscheinungsbild von Ni:P/(Au)-Oberflächen [LEE 04]

Mit zunehmenden MTOs (metal turnover), ab ca. drei MTOs, kommt es zu einer Anreicherung von Ballaststoffen, Orthophosphit und Natriumsulfat als Reaktionsprodukte [END1 03, LEE 04]. Das verändert die Schichteigenschaften nachteilig. Die Duktilität wird ebenso beeinträchtigt wie die inneren Spannungen und das Korrosionsverhalten durch den Einbau von kolloidalem Orthophosphit, vgl. Abbildung 5.8.

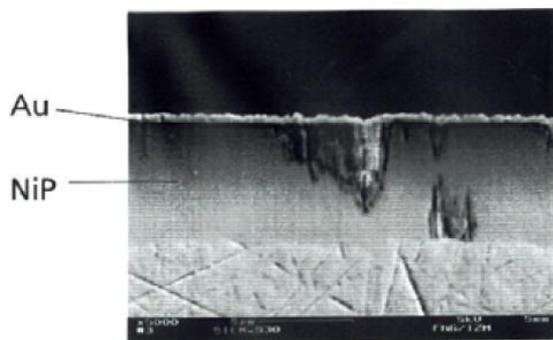
Abbildung 5.9: hyperkorrosive Risse in der Ni:P-Schicht [NOW 05]

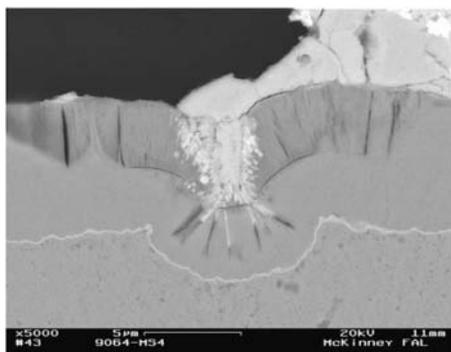
Abbildung 5.10: „Black Pad“ aufgrund der Cu-Topographie [ROE2 03]

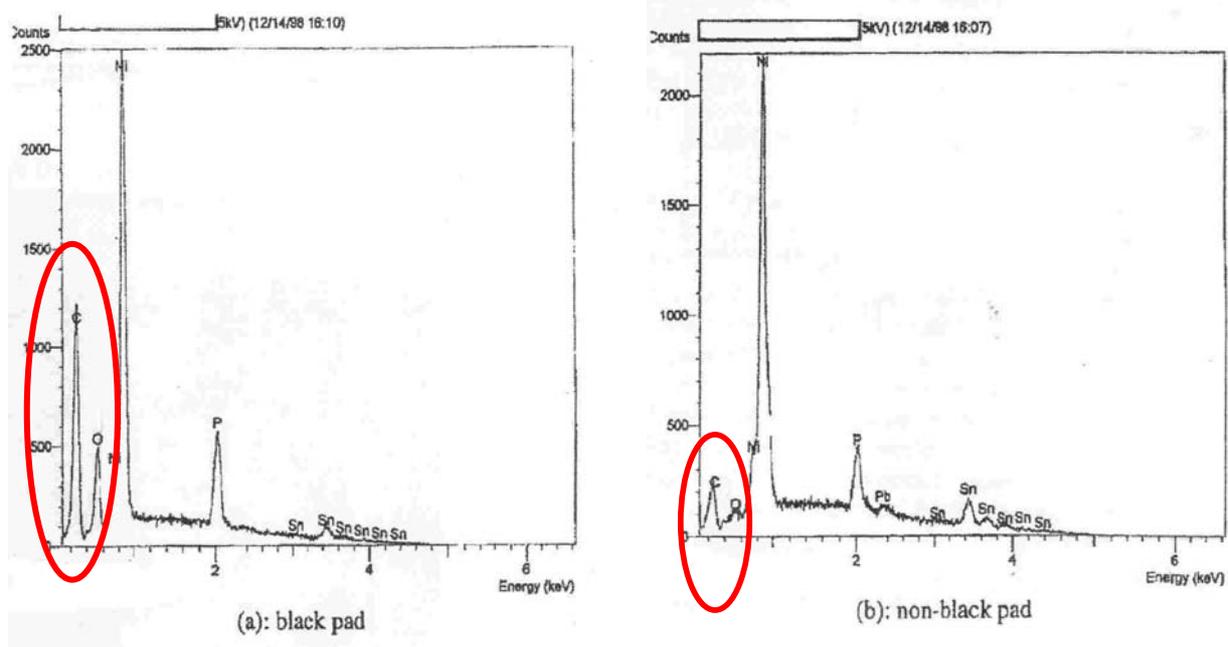
Abbildung 5.11a: EDX-Spektrum eines Pads mit einem schwarzen Erscheinungsbild mit einem höheren Kohlenstoffanteil [MEI2 99]

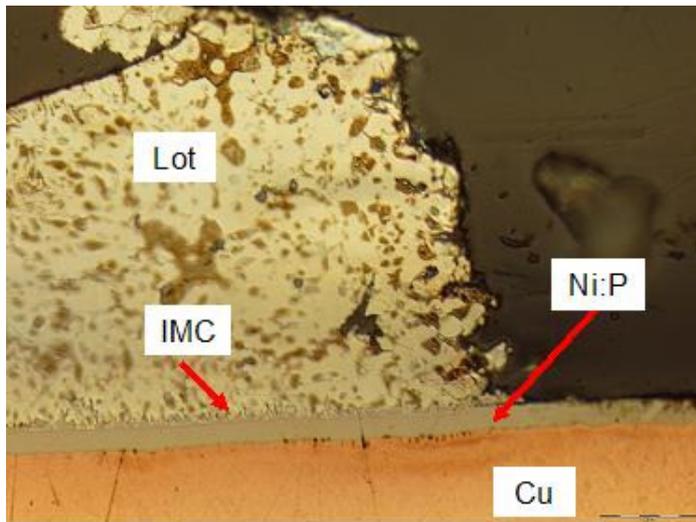
Abbildung 5.12a: mikroskopische Aufnahme eines „Black Pad“-Defekts [IZM]

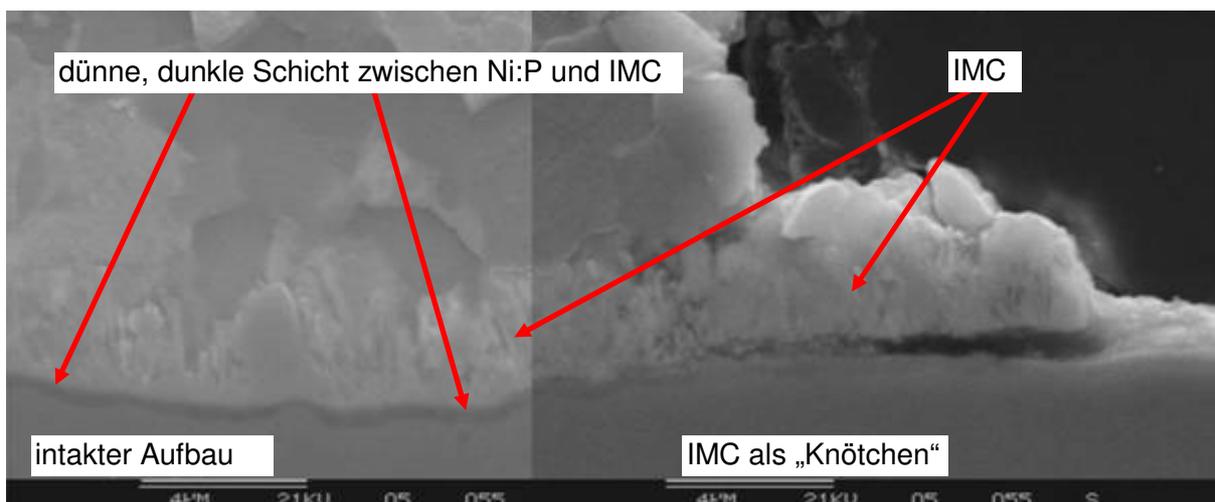
Abbildung 5.12b: REM-Aufnahme des „Black Pad“-Defekts, Schichtdicke der IMC ca. 3 µm [IZM]

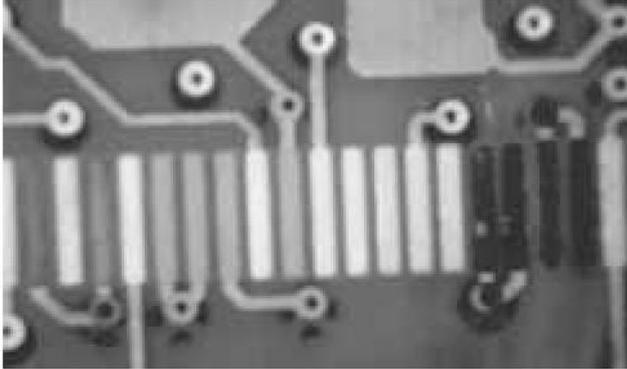
Abbildung 5.19a: Erscheinungsbild nach [BIU 99] von mit Vias verbundenen (Mitte), nicht verbundenen (Mitte rechts), und an Masse angeschlossenen (Mitte links) Pads; Pads mit angelegter Spannung (rechts)

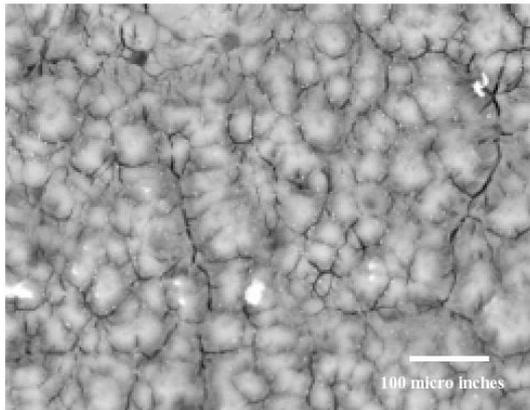
Abbildung 5.19b: Mikrostruktur nach [BIU 99] von „Black-Pad“-induzierten Pads aus Abbildung 5.19a

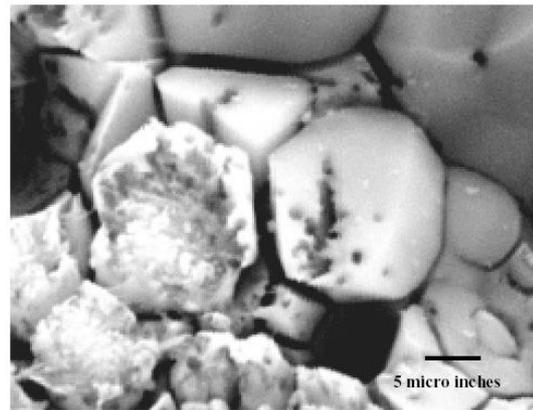
Abbildung 5.19c: Vergrößerung der Abbildung 5.19b

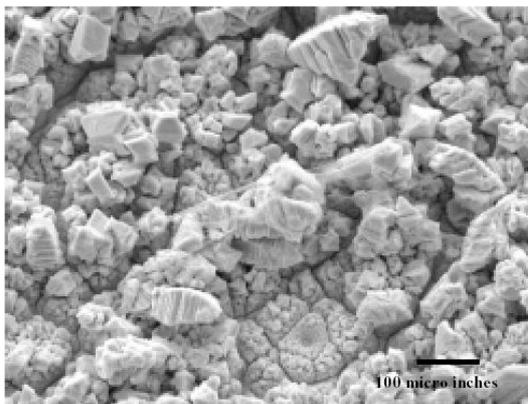
Abbildung 5.19d: Mikrostruktur nach [BIU 99] der beim IG-Abscheidungsprozess mit Masse verbundenen orangefarbigen Pads aus Abbildung 5.19a

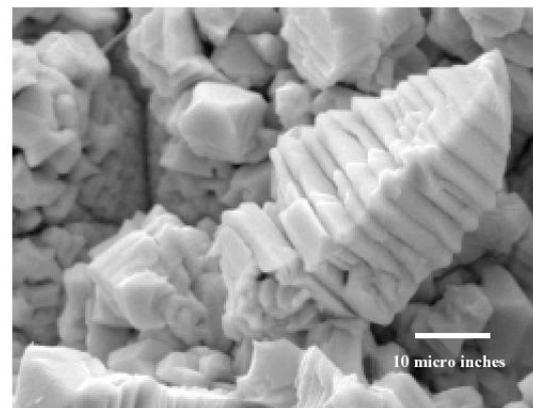
Abbildung 5.19e: Vergrößerung der Abbildung 5.19d

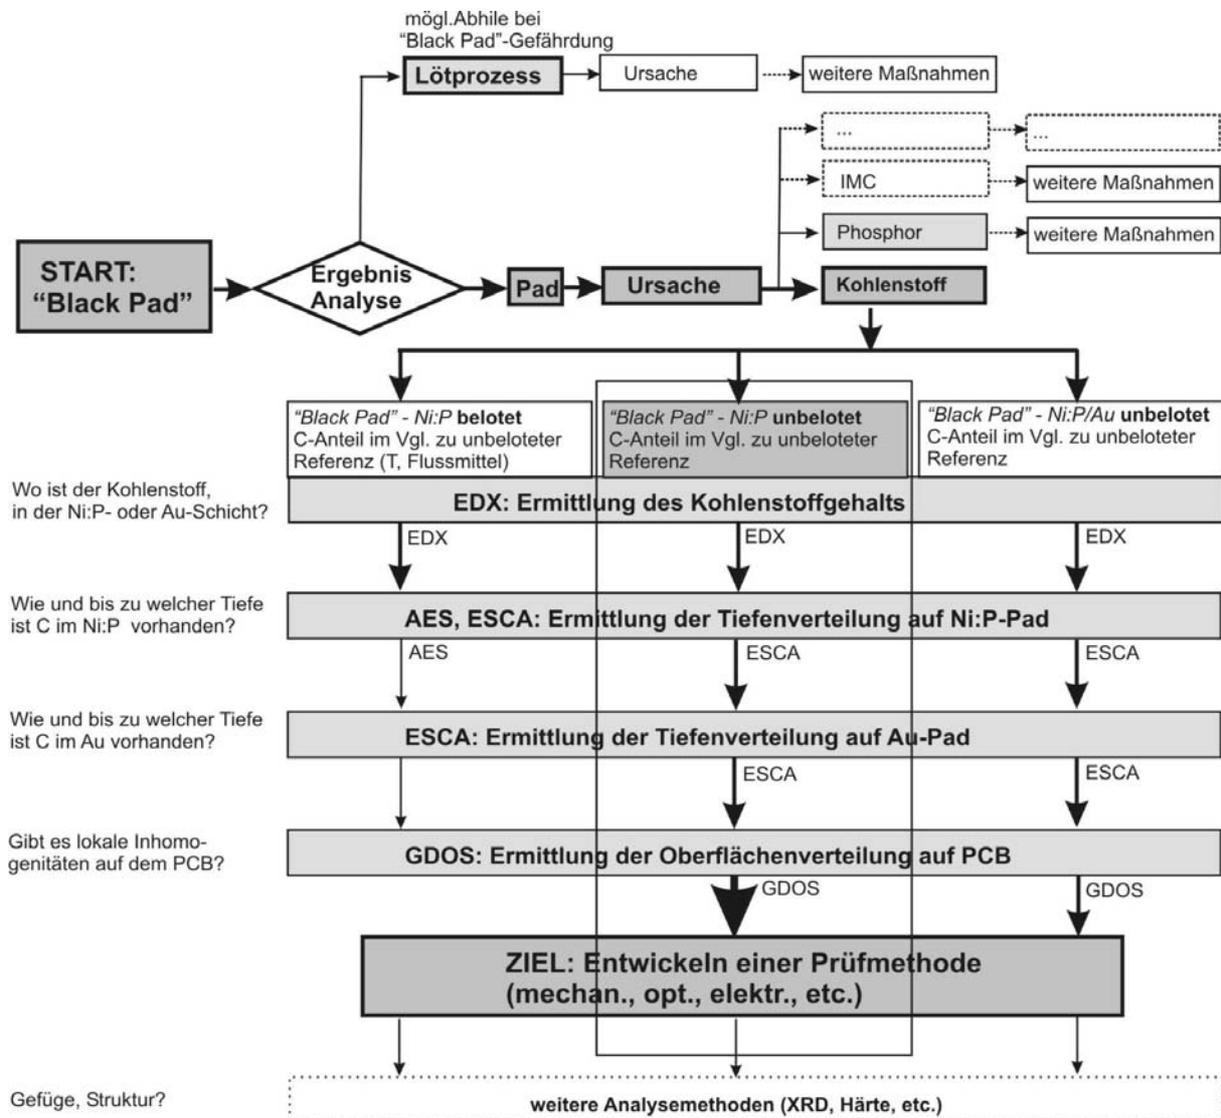
Abbildung 7.1: Übersicht über die Versuchsdurchführung bei im Betrieb ausgefallenen „Black Pads“ und der verwendeten Analysemethoden

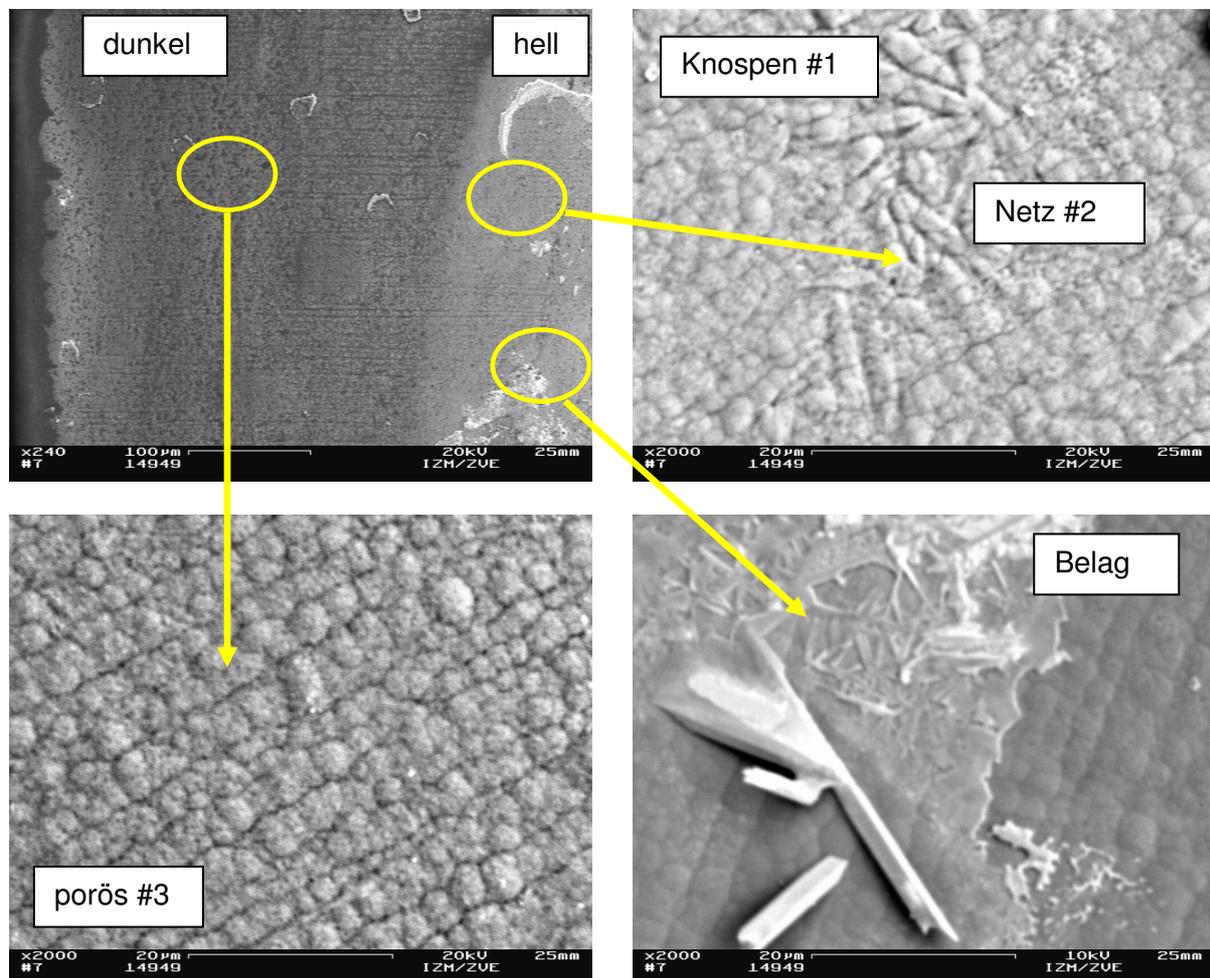
Abbildung 8.1: Übersicht a) über das „Black Pad“ (OC10) der Baugruppe 2 (BG2) mit unterschiedlich ausgebildeten Strukturen auf der Padbruchfläche mit b) Knospen #1 und einer Netzstruktur #2, c) poröser Struktur #3 und d) einem Belag

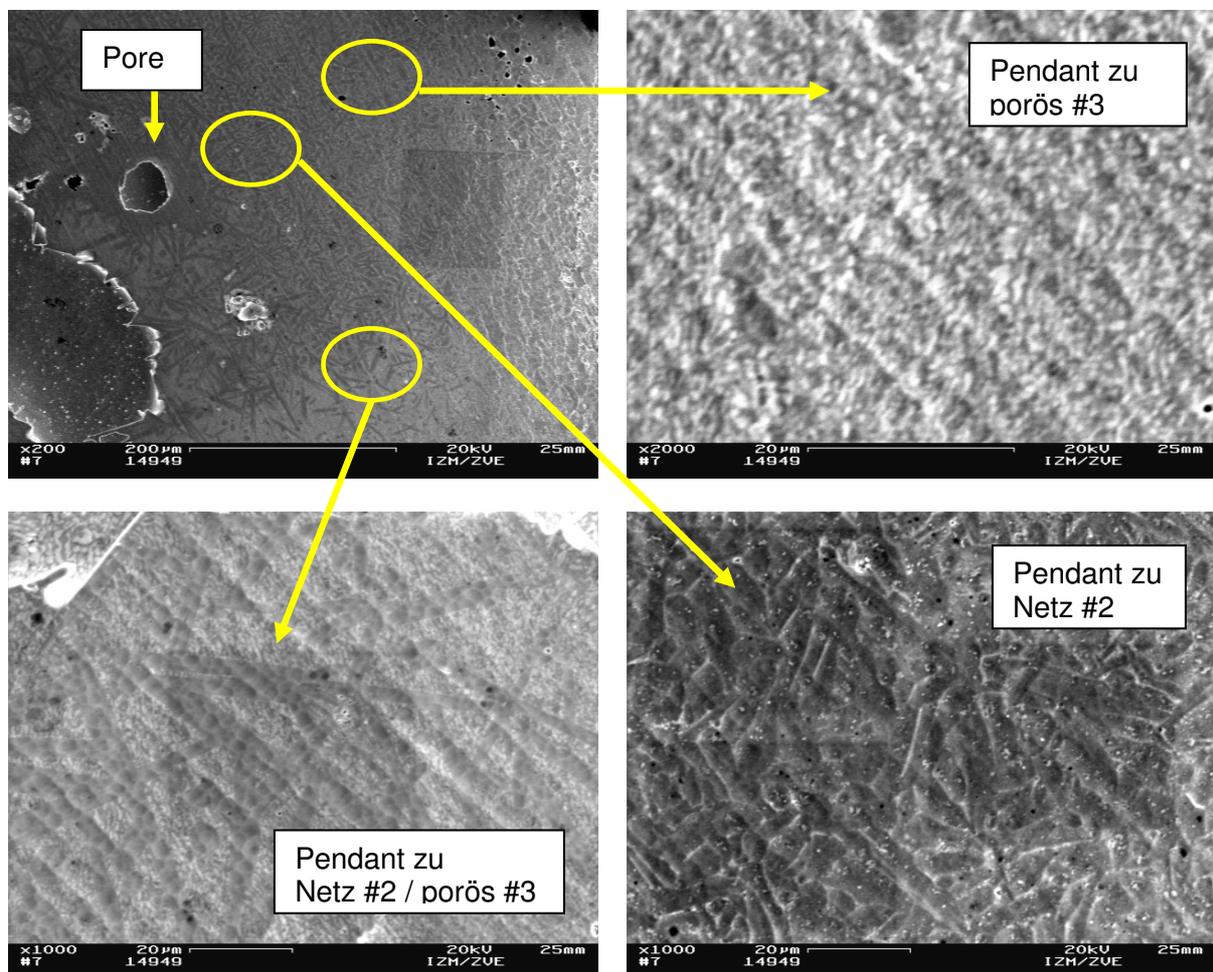
Abbildung 8.2: Übersicht a) über das vermutlich bleihaltige Zinnlot (OC10) der Baugruppe 2 (BG2) mit unterschiedlich ausgebildeten Strukturen auf dem abgefallenen Lot, b) und c) Gegenstück zu Netz #2 / porös #3 und d) mit einer Netzstruktur #2

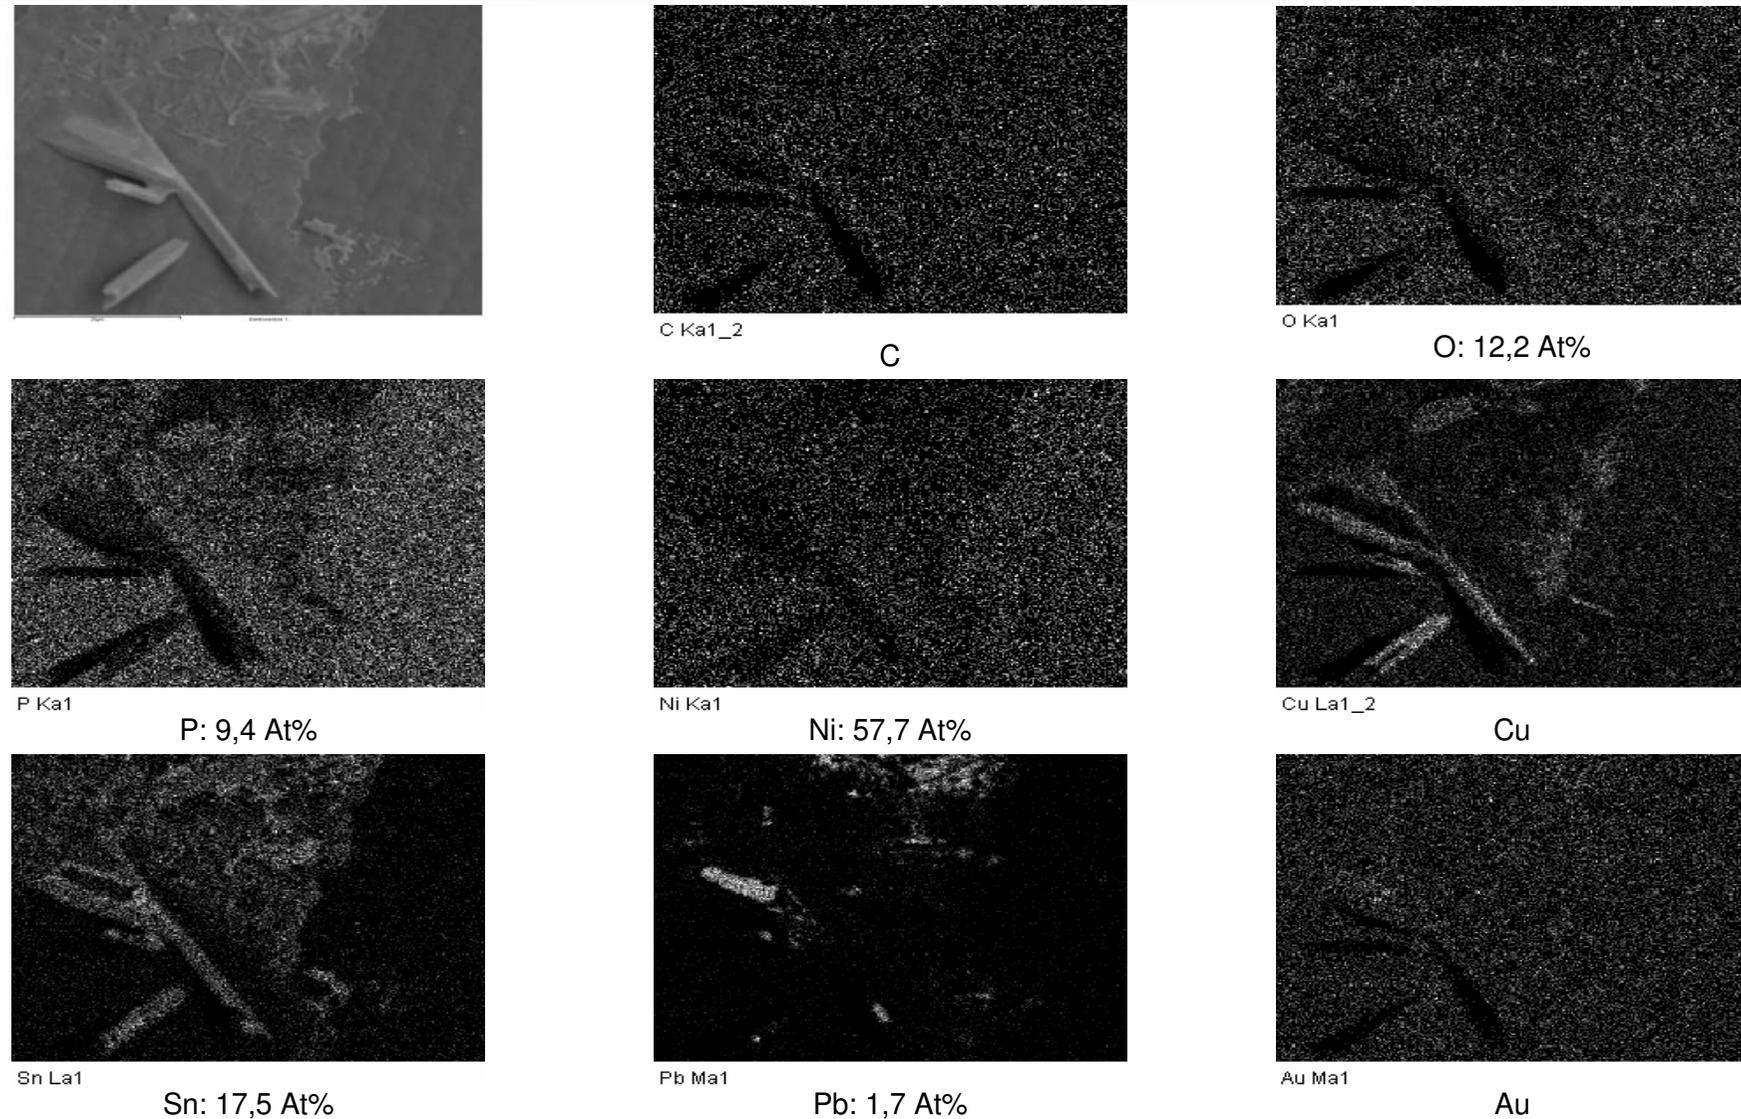
Abbildung 8.3: Mapping des Belags auf dem „Black Pad“ (BG2–OC10) bei 10 kV, 2000-fache Vergrößerung und Elementverteilung in [At%], volle Auflösung 256 x 256 Pixel (keine Reduktion der Bildschirmauflösung)

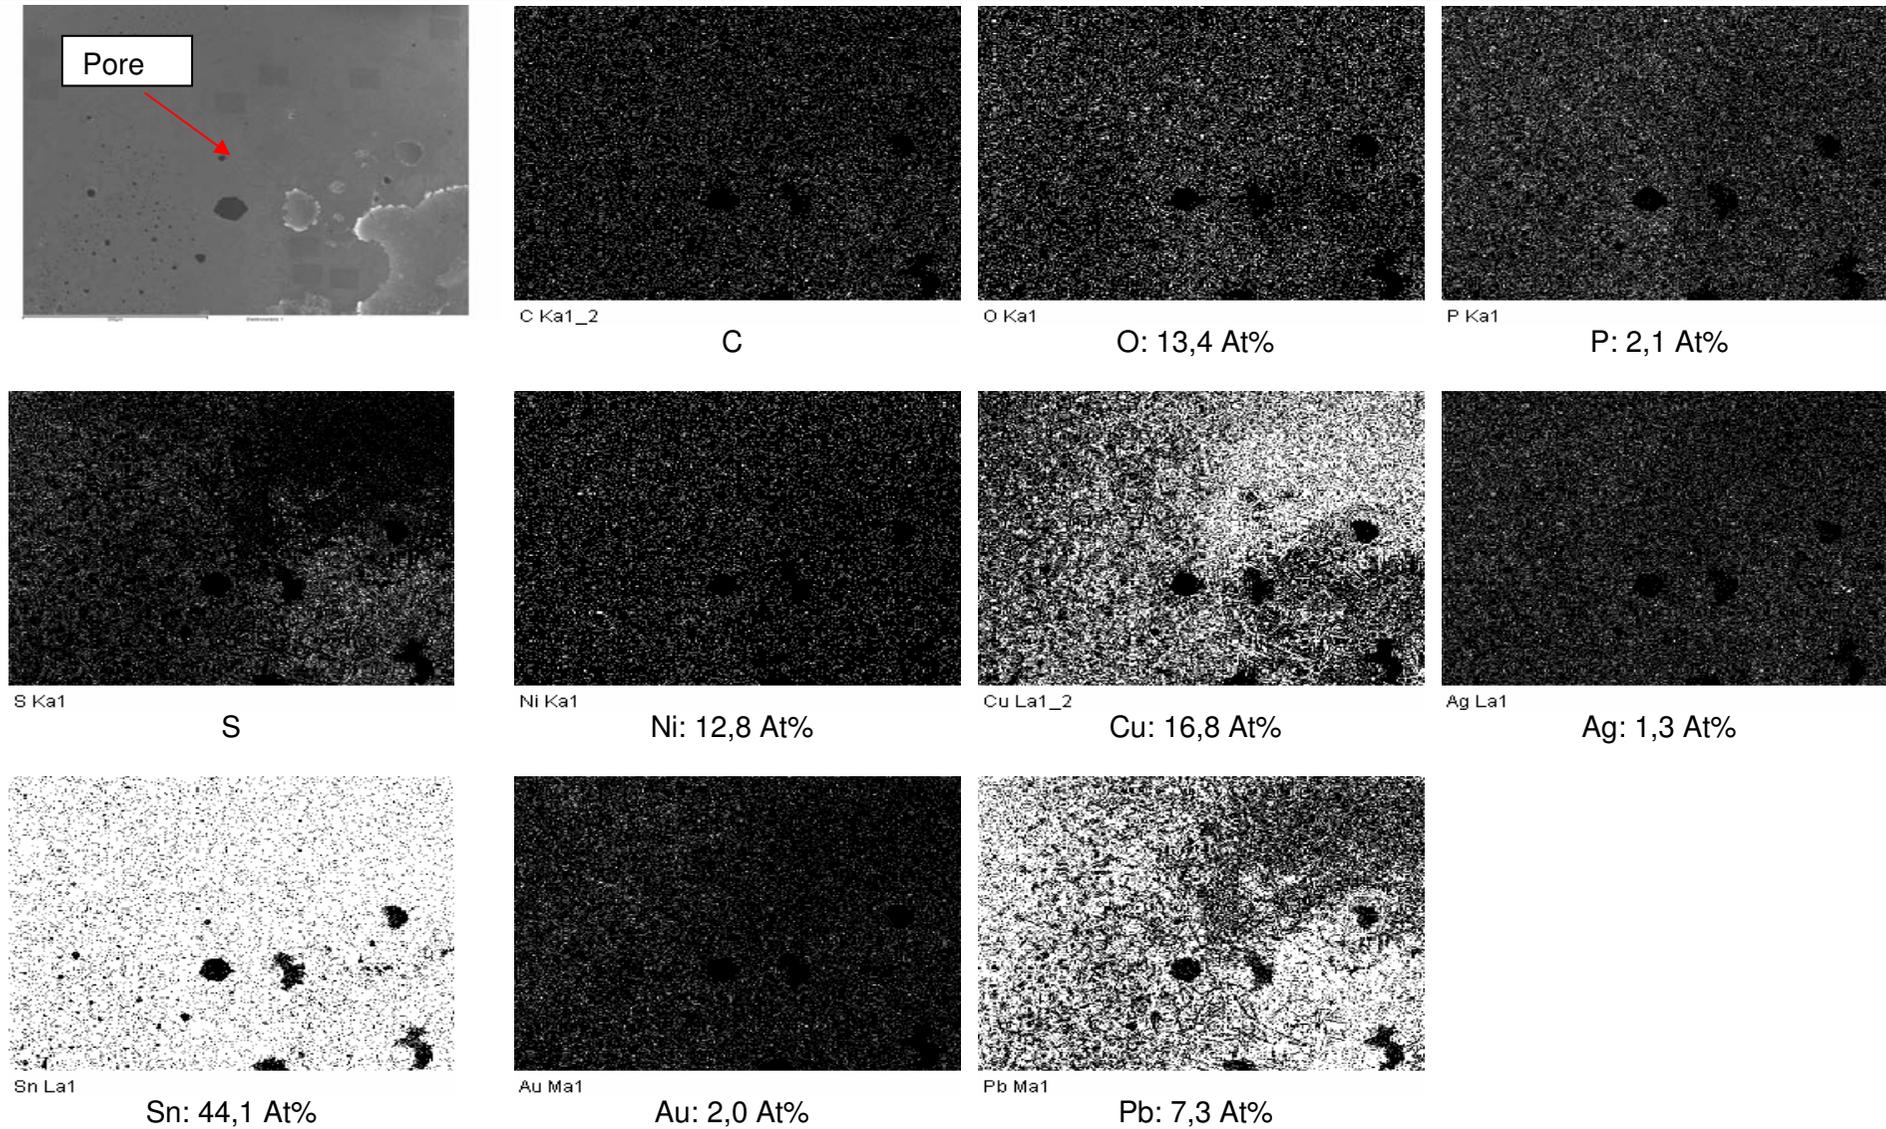
Abbildung 8.4: Mapping des zugehörigen Lots aus der Abbildung 8.3 bei 10 kV, 2000-fache Vergrößerung und Elementverteilung in [At%], volle Auflösung 256 x 256 Pixel (keine Reduktion der Bildschirmauflösung)

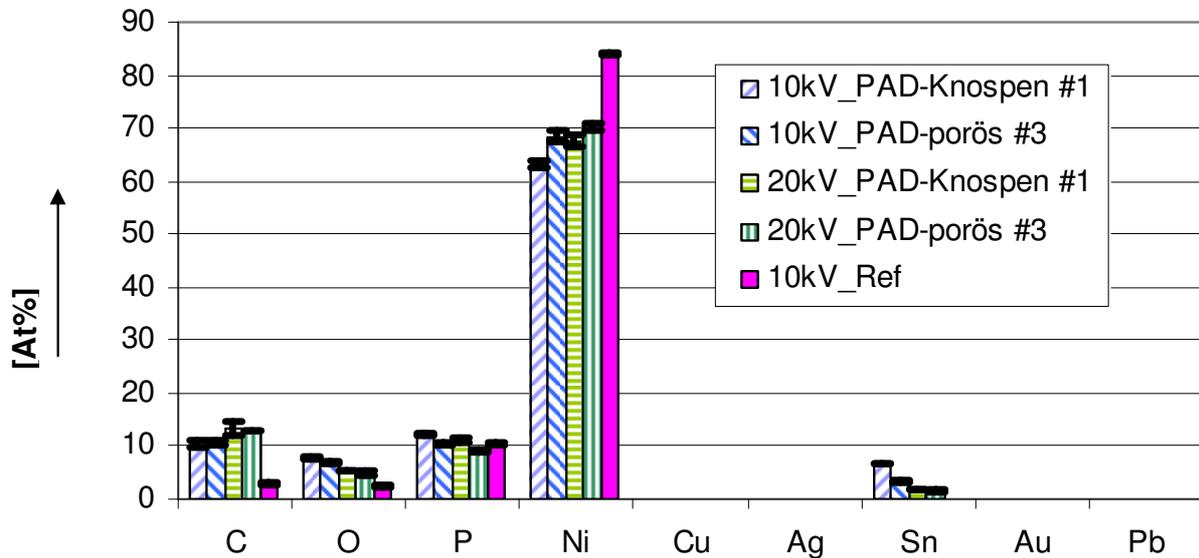
Abbildung 8.5a: Vergleich der EDX-Werte des „Black Pads“ leiterplattenseitig (BG2-OC10) zu einer unter Reinstbedingungen abgeschiedenen Ni:P-Probe (Referenz)

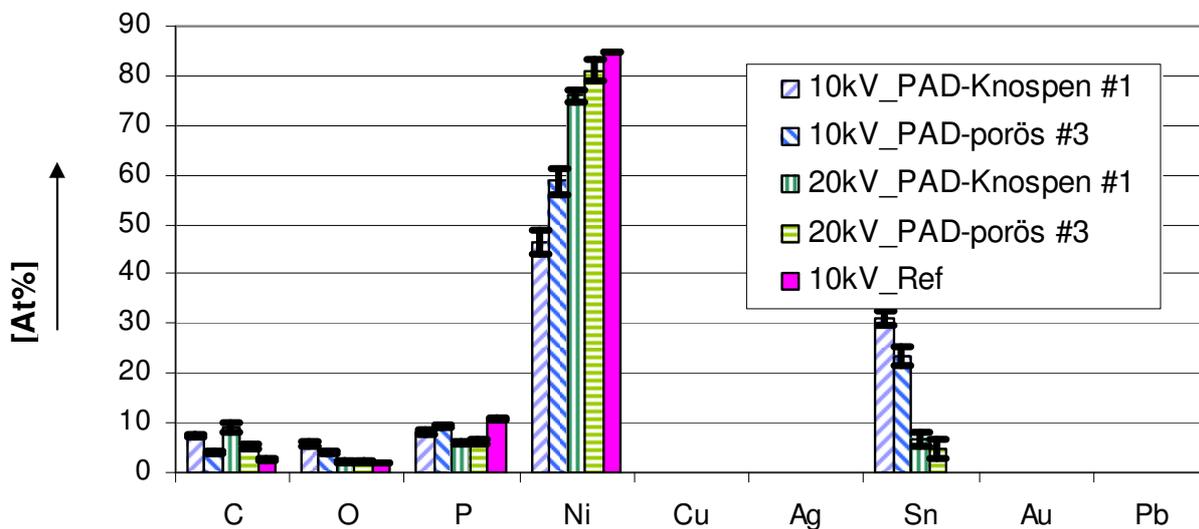
Abbildung 8.5b: Wiederholung der Vergleichsmessung aus Abbildung 8.5a, nachdem die Pads 11 Tage im Vakuum in der Probenkammer verblieben sind

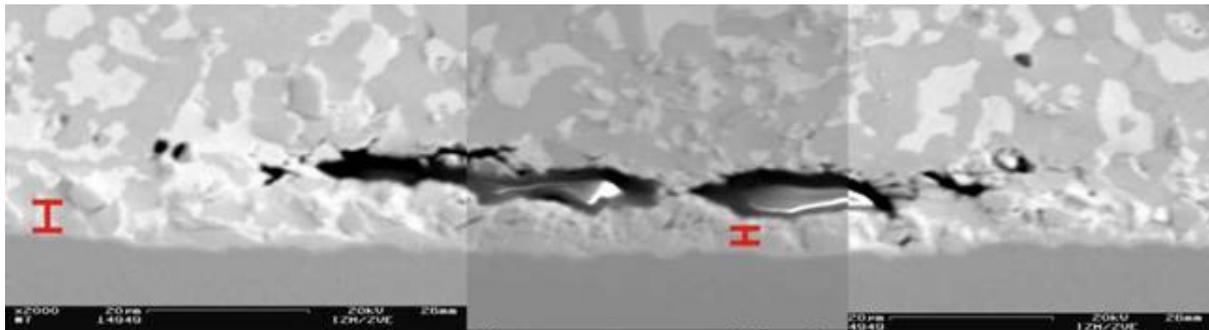
Abbildung 8.7: Mechanismus des Nichtentstehens einer intermetallischen Phase

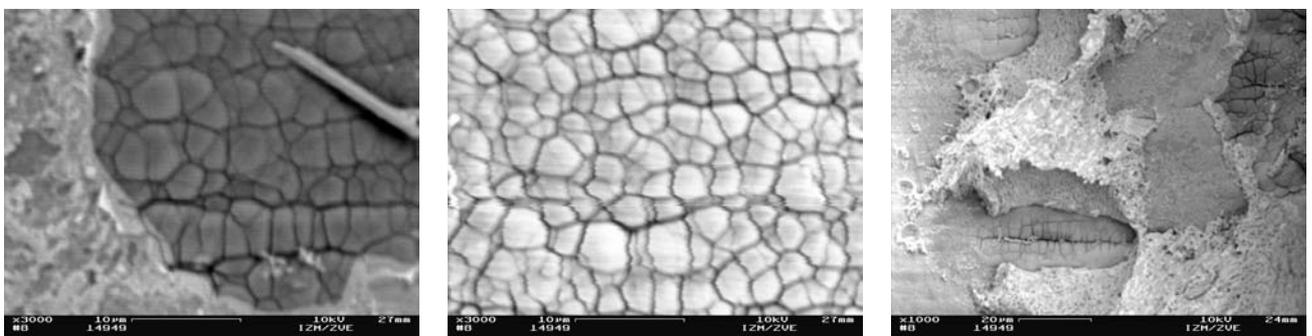
Abbildung 8.8: „Mud Crack“ auf der Probe BG1-QFP mit einer brüchigen, von tiefen Gräben durchzogenen Struktur
