**Beitrag zur Ursachenfindung des „Black Pad“-Effekts bei  
der chemischen Nickel-Gold-Abscheidung mit einem  
Vorschlag zur fertigungstechnischen Prüfung**

**Von der Fakultät IV - Elektrotechnik und Informatik  
der Technischen Universität Berlin  
zur Erlangung des akademischen Grades  
Doktor der Ingenieurwissenschaften  
- Dr.-Ing. -**

**genehmigte Dissertation**

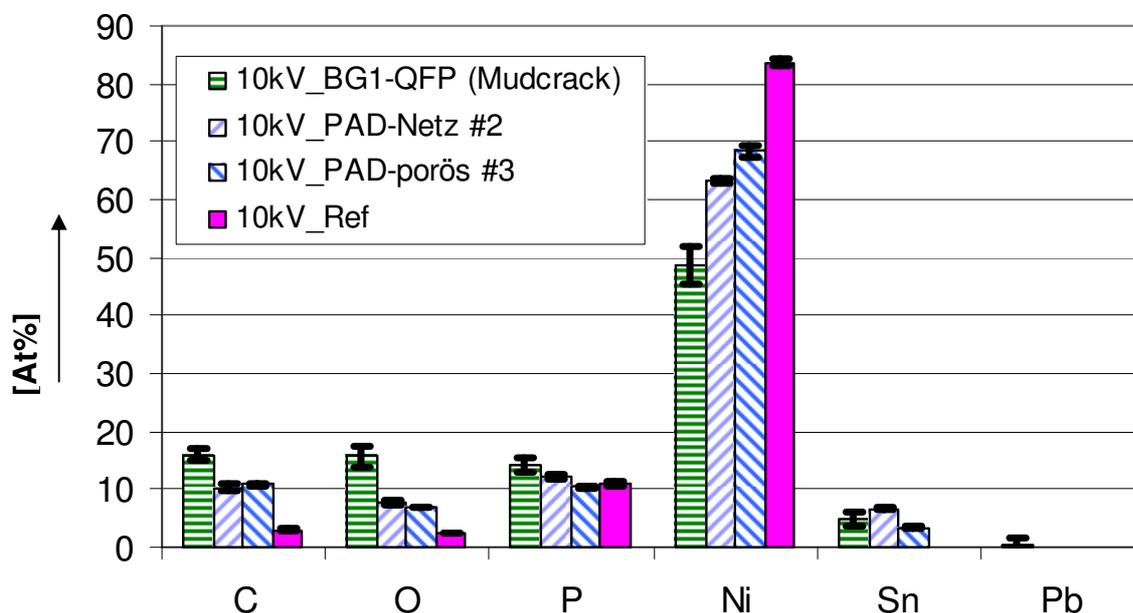
Abbildung 8.9: Vergleich der EDX-Werte des „Mud Cracks“ (BG1-QFP) mit dem „Black Pad“ (BG2-OC10) aus der Abbildung 8.5a sowie mit einer unter Reinstbedingungen abgeschiedenen Ni:P-Probe (Referenz)

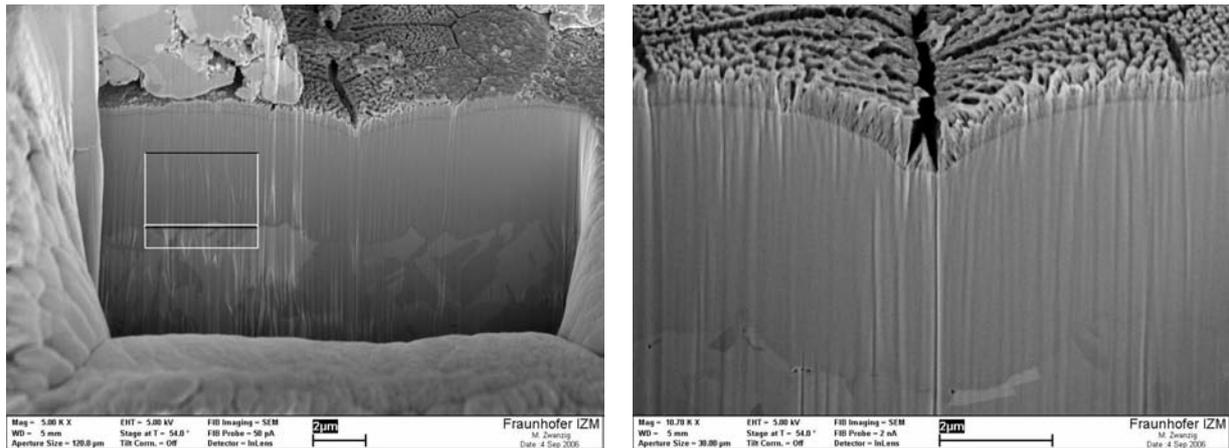
Abbildung 8.10: Untersuchung der „Mud Crack“-Struktur der Probe BG1-QFP a) eines tiefen Grabens, b) Vergrößerung von a), der auch rechts in der Abbildung 8.7 zu sehen ist

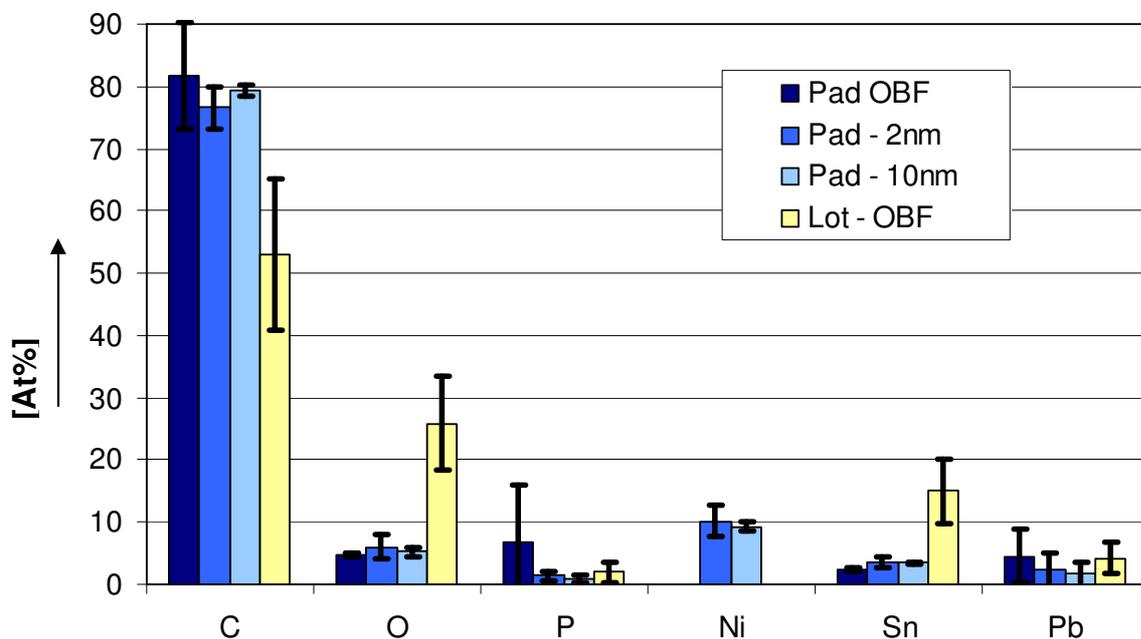
Abbildung 8.12: oberflächennahe Auger-Messergebnisse des „Black Pads“ und des zugehörigen Lots des BG2–OC10 der Baugruppe 2 (BG2) aus den Abbildungen 8.1a und 8.2a

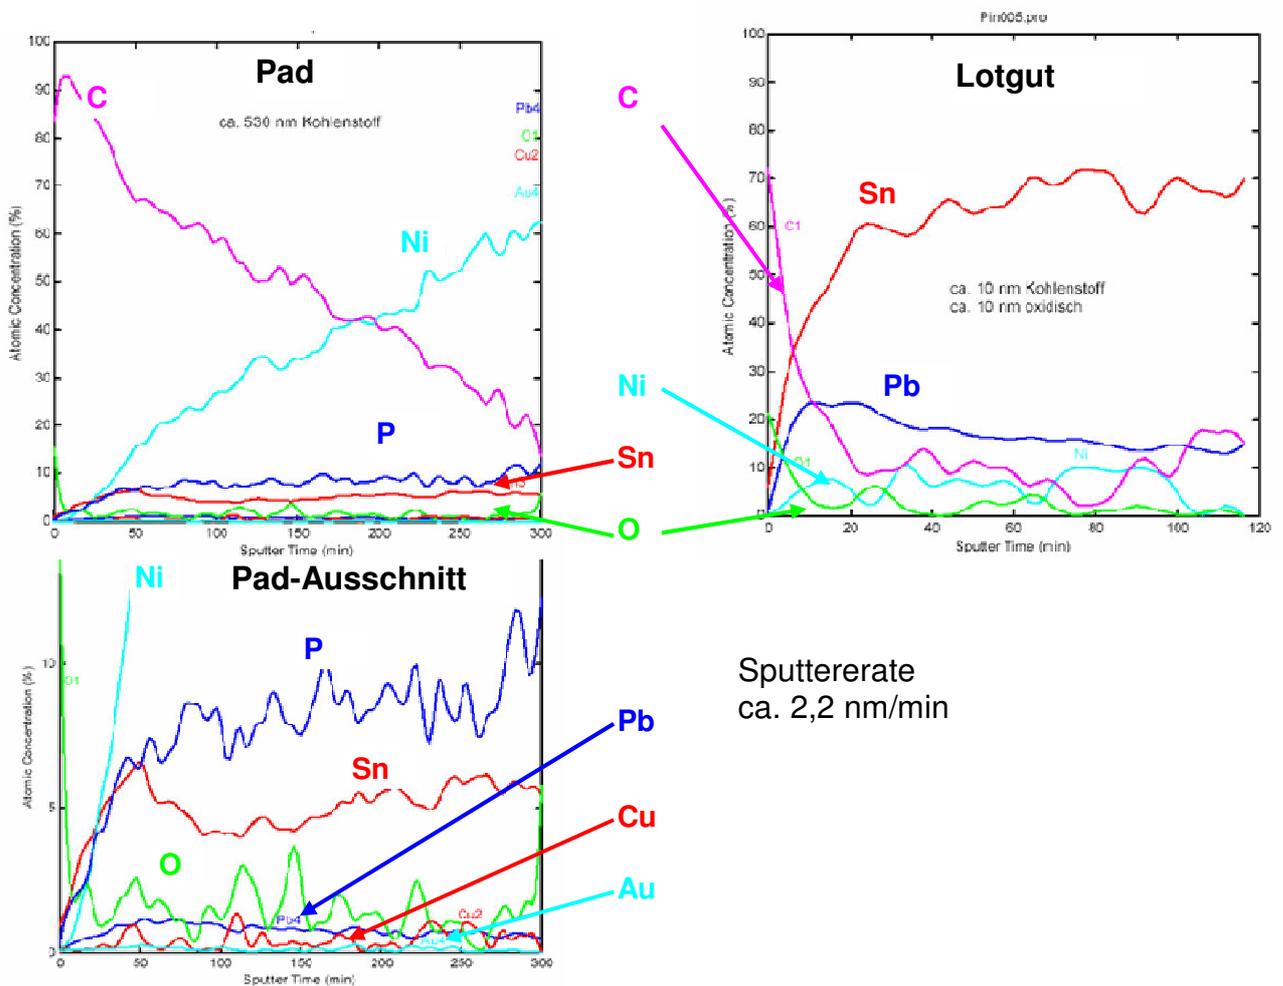
Abbildung 8.13: Augerspektrum der Probe BG2-OC10 a) padseitig, b) lotseitig, c) Vergrößerung der Atomkonzentration aus a)

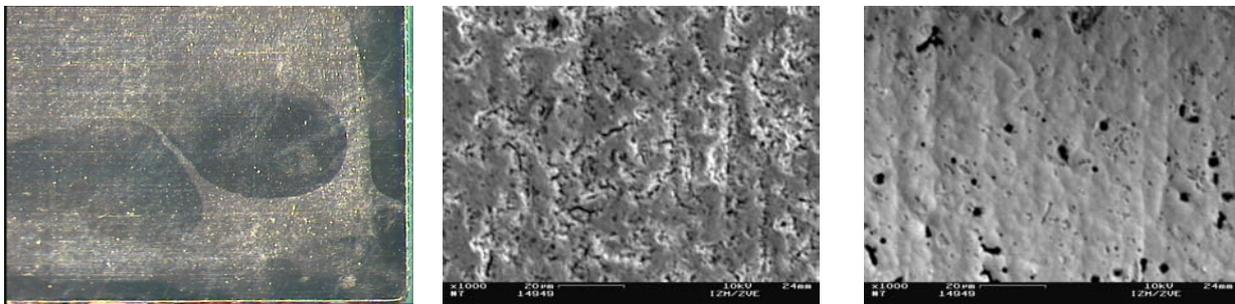
a) Ni:P: dunkel und hell (BG2)    b) Ni:P: dunkel (BG3)    c) Ni:P: hell (BG3)

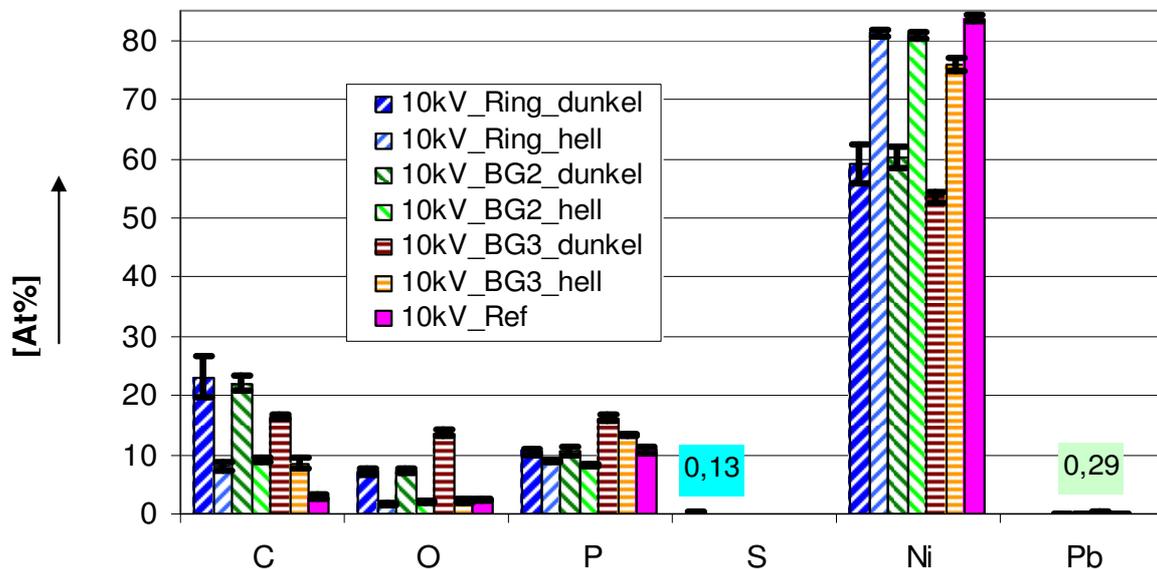
Abbildung 8.17: Vergleich der EDX-Werte von augenscheinlich hellen und dunklen Bereichen einer ringförmigen Ni:P-Probe (Ring), der Baugruppen 2 (BG2) und 3 (BG3) sowie zu der unter Reinstbedingungen abgeschiedenen Ni:P-Probe (Referenzprobe)

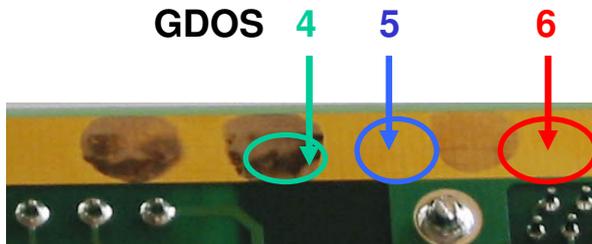
Abbildung 8.18: stellenweise Au-gestripptes Ni:P/Au einer Black-Pad-verdächtigen Probe der Baugruppe 2 (BG2)

Es muss noch untersucht werden, ob diese Auffälligkeit, die Erhöhung des Organikanteils in der Ni:P-Schicht, sich auch in der Au-Schicht fortsetzt. Dazu wird die „Black Pad“-infizierte Baugruppe 2 (BG2), vgl. Abbildung 8.15a, an einer nicht Au-gestrippten Stelle bei der Position mit der Kennzeichnung #6 betrachtet, vgl. hierzu Abbildung 8.18, und ein Vergleich mit der

Baugruppe 4 (BG4), vgl. Abbildung 8.19a und b, angestellt. Beide wurden während der ENIG-Beschichtung unter denselben Prozessparametern abgeschieden, allerdings in anderen Losen gefertigt, wobei die Ni:P/Au-Schicht der „Black Pad“-infizierten Probe aus der Abbildung 8.18 schon einen thermischen Prozess beim Beloten durchlaufen hat.

Ni:P/Au-Streifen zu einem Au-gestrippten untersucht werden kann. Das Interesse gilt dem Kohlenstoffanteil in die Tiefe und über die Oberfläche. Bei dem besagten Streifen, der in der Abbildung 8.18 zu sehen ist, handelt es sich um die Baugruppe 2 (BG2) mit „Black Pad“-Defekt. Die Messungen zur quantitativen Tiefenprofilanalyse wurden mit einem GDOS-Gerät, Typ GDA750, bei der Fa. TAZ in Eurasburg durchgeführt. Wie die Abbildung 8.21 zeigt, handelt es sich bei den Messungen, dargestellt in den Teilabbildungen a), b) und c) um Ni:P/Au-Schichten, wohingegen bei der Messung d) das Gold gestrippt wurde.

Die Abbildung 8.27 zeigt die winkeldispersive, röntgenographische Untersuchung des BG2-Streifens, vgl. Abbildung 8.18, wobei in unmittelbarer Nähe des „Black Pad“-Herdes #4 und dem „Black Pad“-entfernten Bereich mit der Kennzeichnung #6 gemessen wurde.

Der Abbildung 8.28 ist zu entnehmen, dass bei der Referenzprobe, die unter Reinstbedingungen abgeschieden wurde, ein geringerer Au-Gehalt vorliegt als bei der nicht-Au-gestrippten an der Stelle mit der Kennzeichnung #6, vgl. Abbildung 8.18.

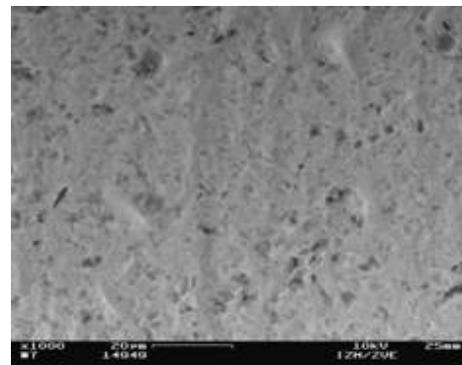
Abbildung 8.19b: Ni:P/Au: hell (BG4)

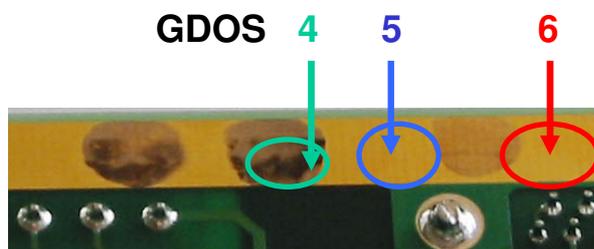
e) Übersicht über den Messstreifen

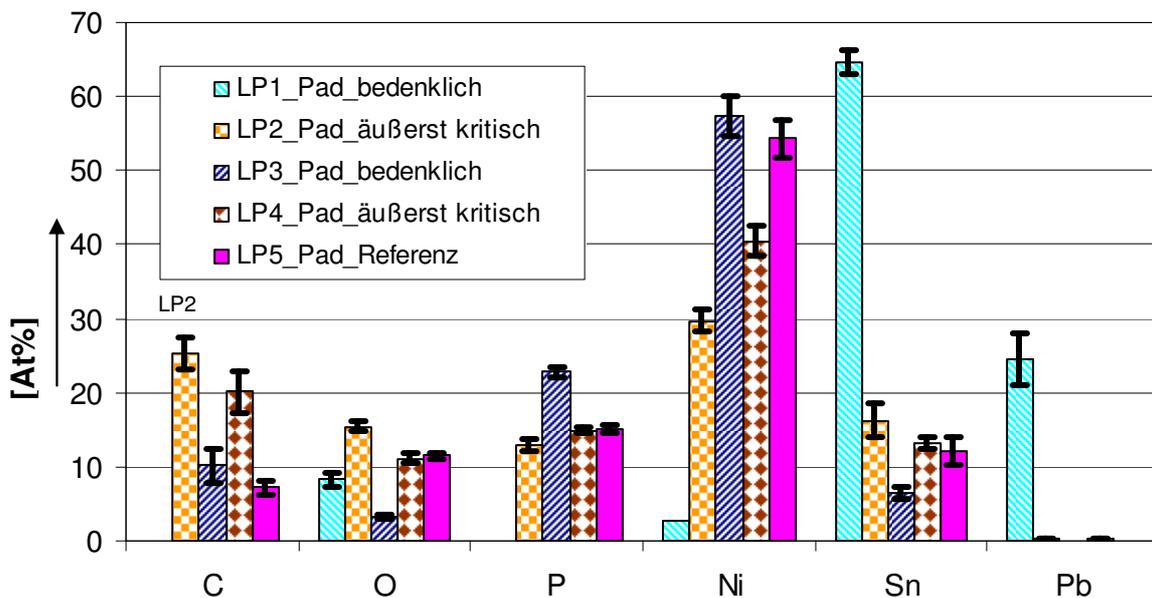
Abbildung 8.23a: „Ranking“ der „Black Pad“-Platinen LP1 bis LP5 - Vergleich der EDX-Messergebnisse, gemessen bei 10 kV

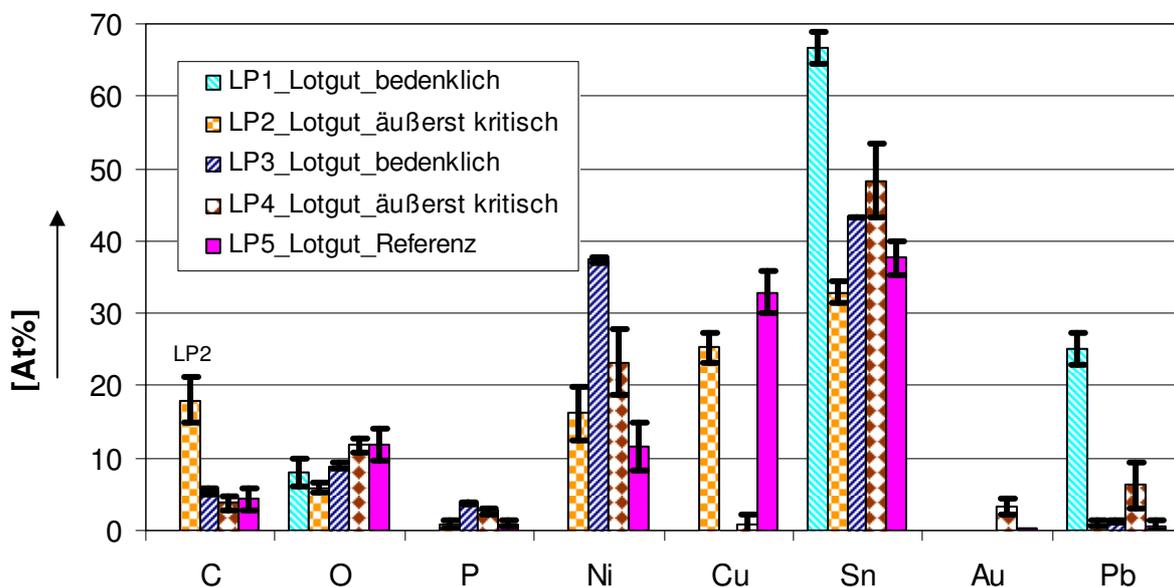
Abbildung 8.23 b: Vergleich der EDX-Werte der Lote zu den „Black Pad“-Platinen LP1 bis LP5, gemessen bei 10 kV

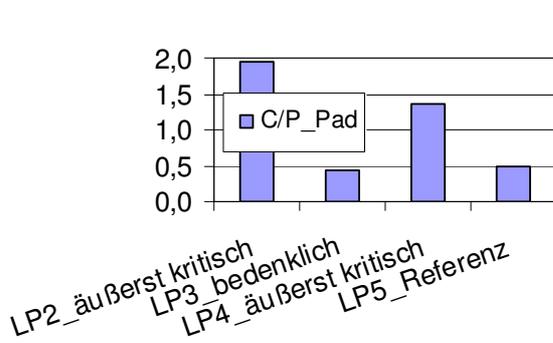
Abbildung 8.25: oberflächennahe C:P-Verhältnisse auf den Pads

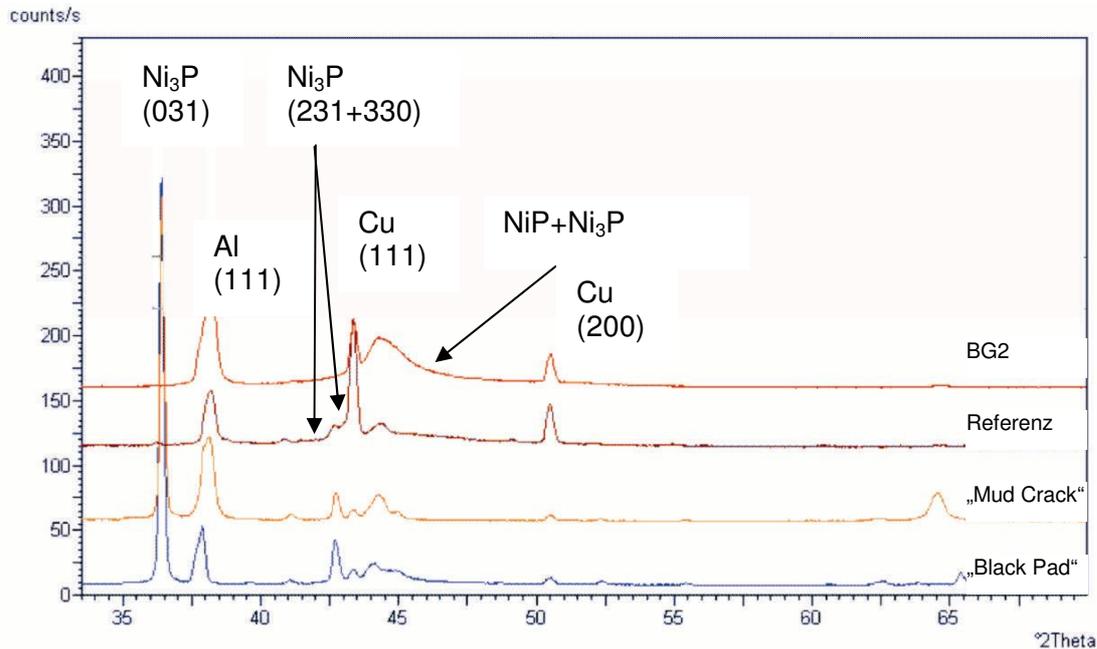
Abbildung 8.26: XRD-Analyse (winkeldispersiv) des „Black Pads“ aus der Abbildung 8.1, des „Mud Cracks“ (BG2-QFP) aus der Abbildung 8.8, der unter Reinstbedingungen abgeschiedenen Referenzprobe und eines Ni:P-Teststreifens der Baugruppe 2 (BG2)

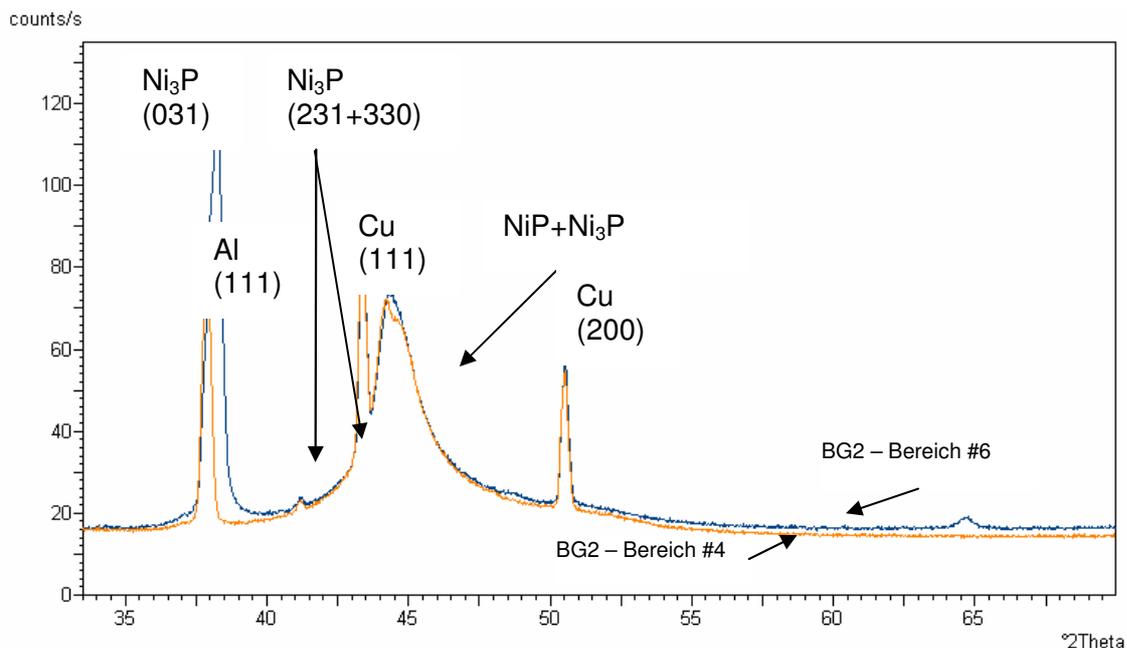
Abbildung 8.27: XRD-Analyse (winkeldispersiv) der Baugruppe 2 BG2 im Bereich des „Black Pad“-Herdes #4 und des „Black Pad“-entfernten Bereichs #6 in der Abbildung 8.18

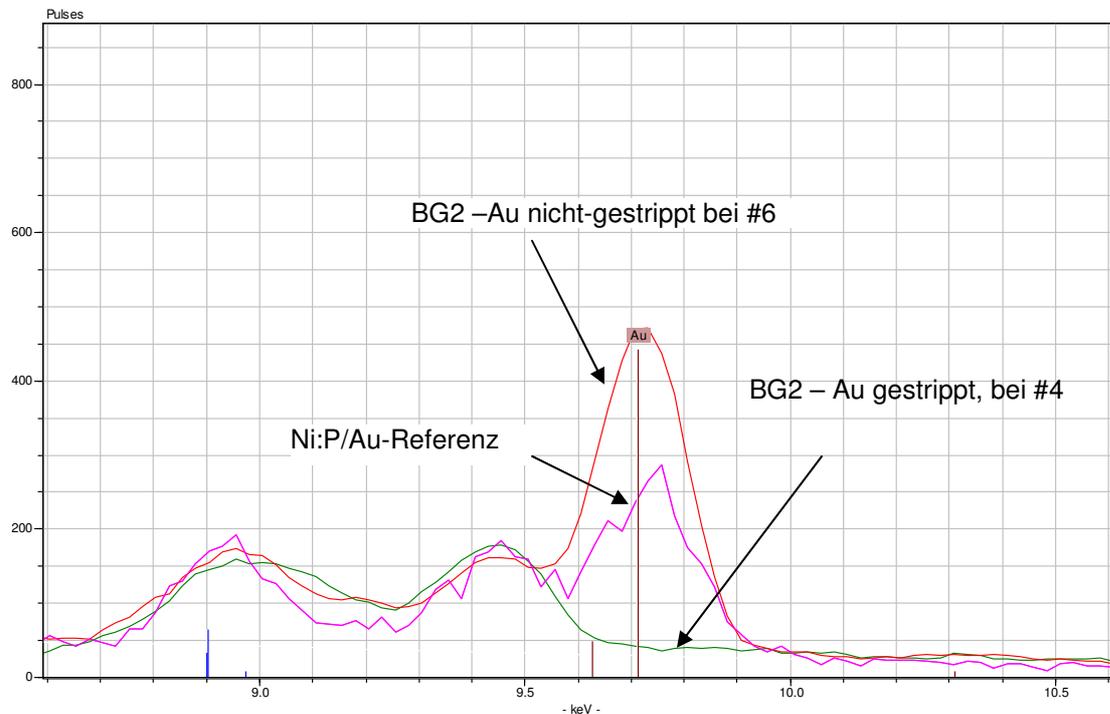
Abbildung 8.28: XRD-Analyse (energiedispersiv) der Proben Referenz, die unter Reinstbedingungen abgeschieden wurde, und eine Au-gestrippte Probe der Baugruppe 2 (BG2) - von unten nach oben gelesen

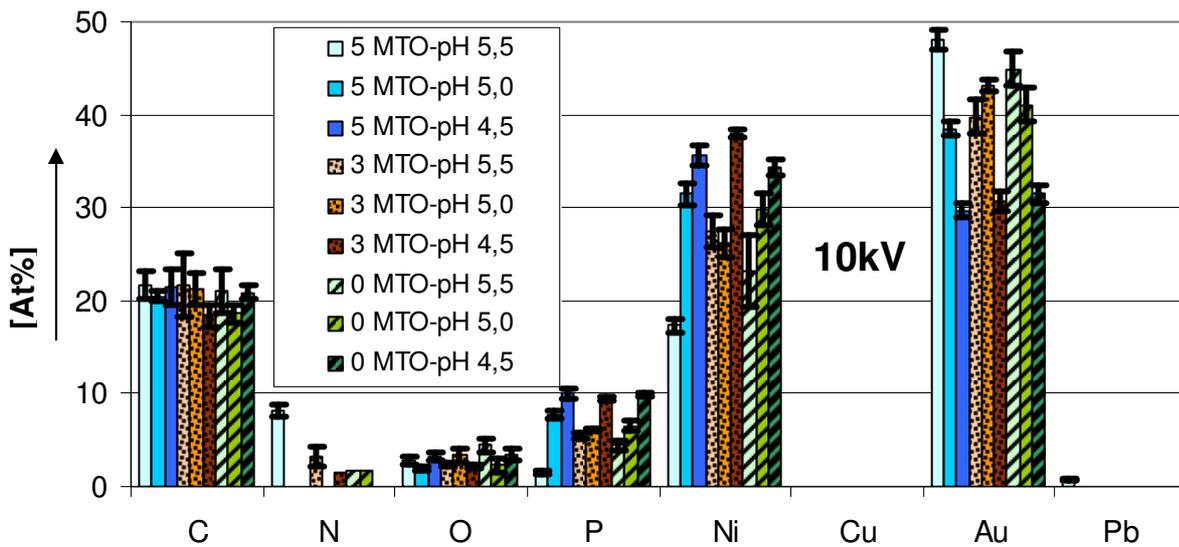
Abbildung 9.2a: Vergleich der EDX-Werte der Testplatinen, gemessen bei 10 kV

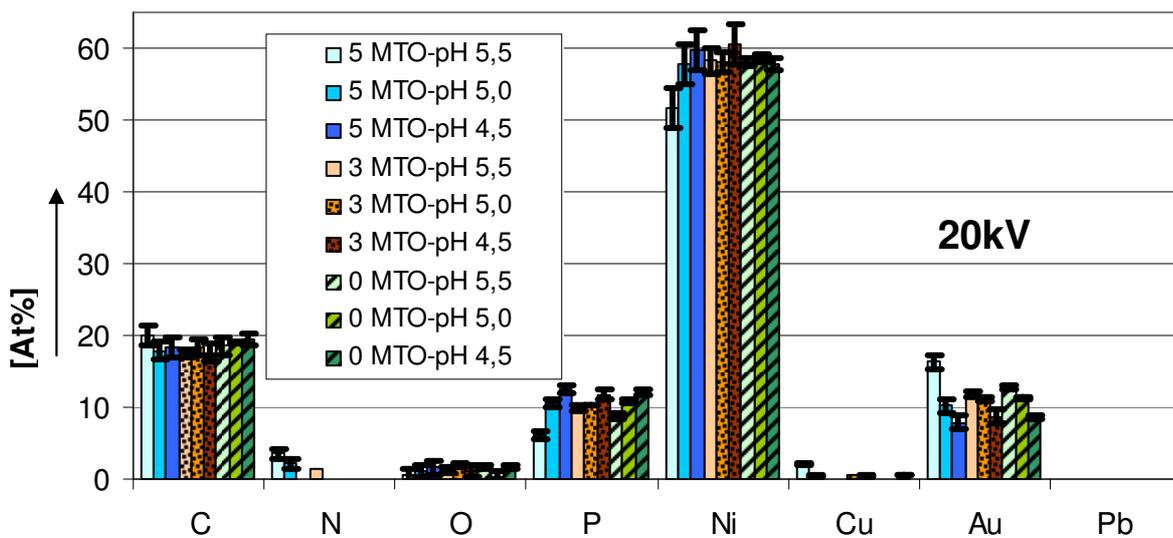
Abbildung 9.2b: Vergleich der EDX-Werte der Testplatinen, gemessen bei 20 kV

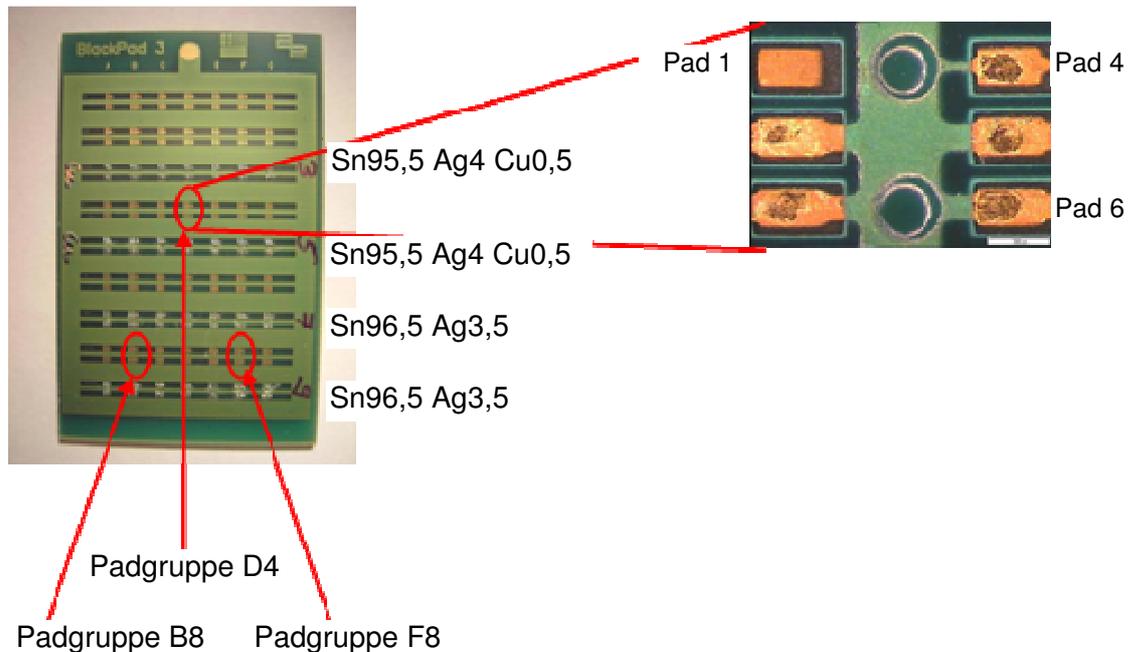
Abbildung 9.3: Übersicht über das Testplatinenlayout sowie der verwendeten bleifreien Silberlote, wobei in den Reihen 3 und 5 im Lot noch ein Kupferanteil enthalten ist.

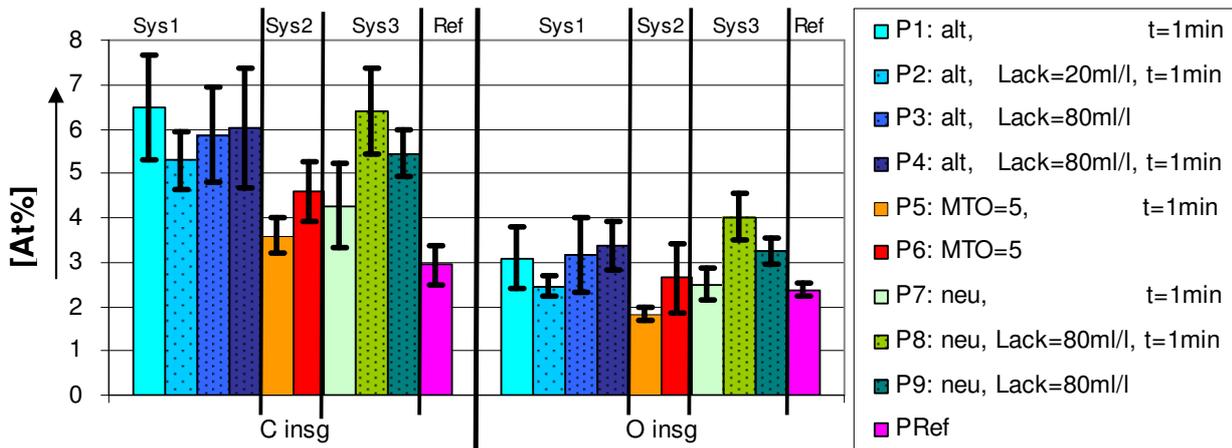
Abbildung 9.5a: Vergleich der Messwerte aus der EDX-Analyse, ermittelt bei 10kV

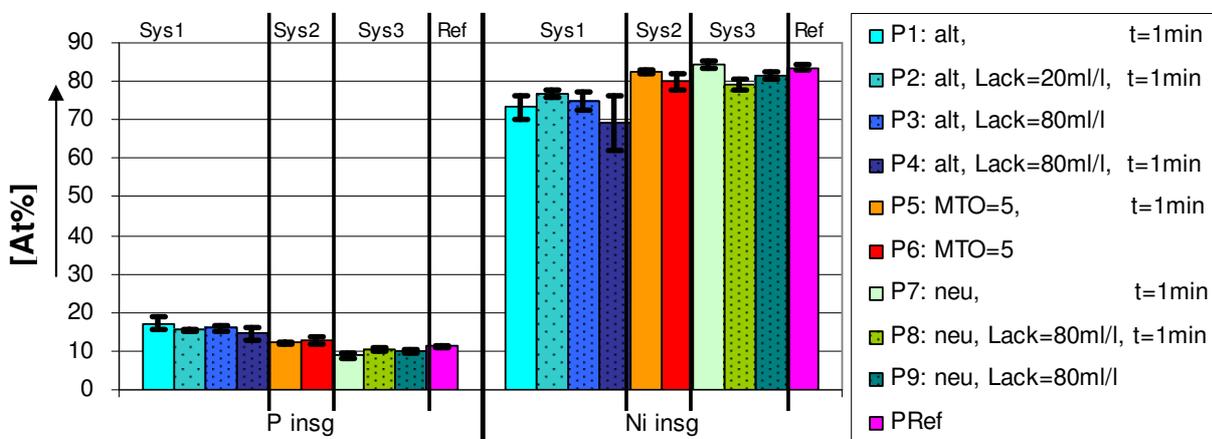
Abbildung 9.5b: Vergleich der Messwerte aus der EDX-Analyse, ermittelt bei 10kV

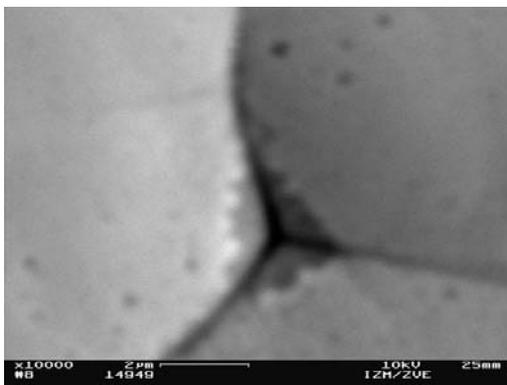
Abbildung 9.6: REM-Aufnahme eines Pads auf der Platine P8

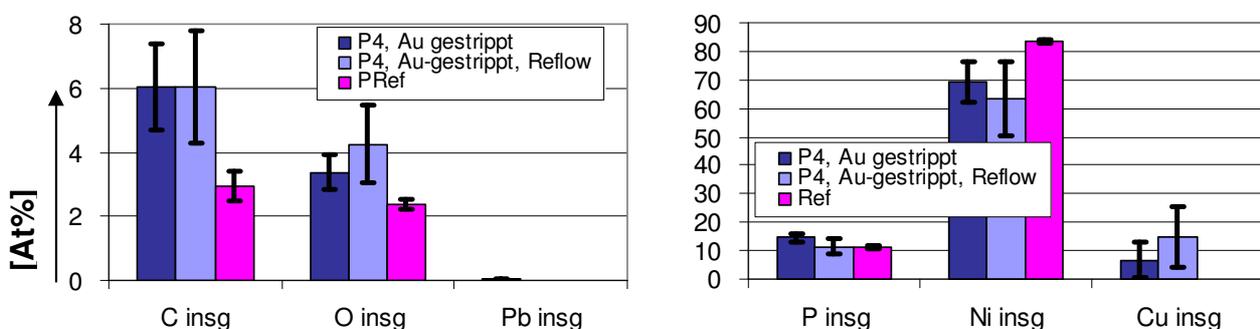
Abbildung 9.7: Messwertvergleich aus der EDX-Analyse an der Au-gestrippten, unbeloteten Ni:P-Schicht der Platine P4 (mit Lack) vor und nach einem Reflowprozess, gemessen bei 10kV

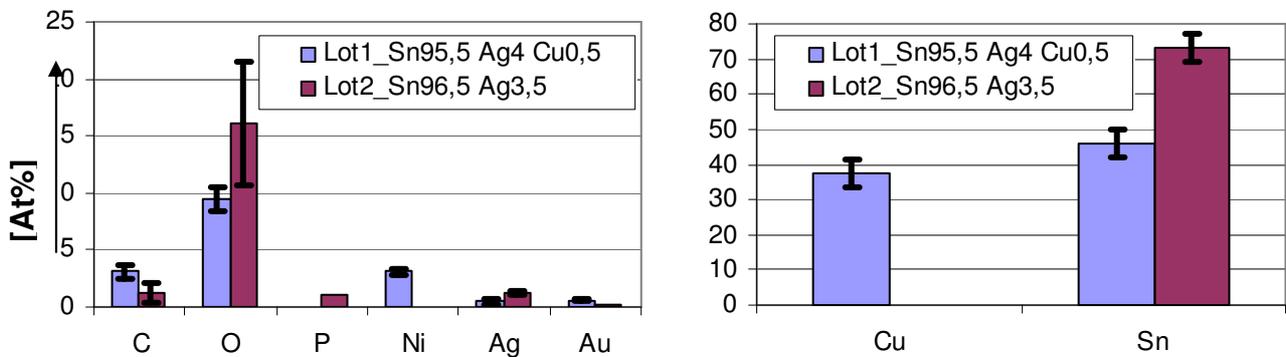
Abbildung 9.9: Vergleich der EDX-Werte der bleifreien Lote, Lot 1 (mit Cu) und Lot 2 (ohne Cu), gemessen bei 10 kV

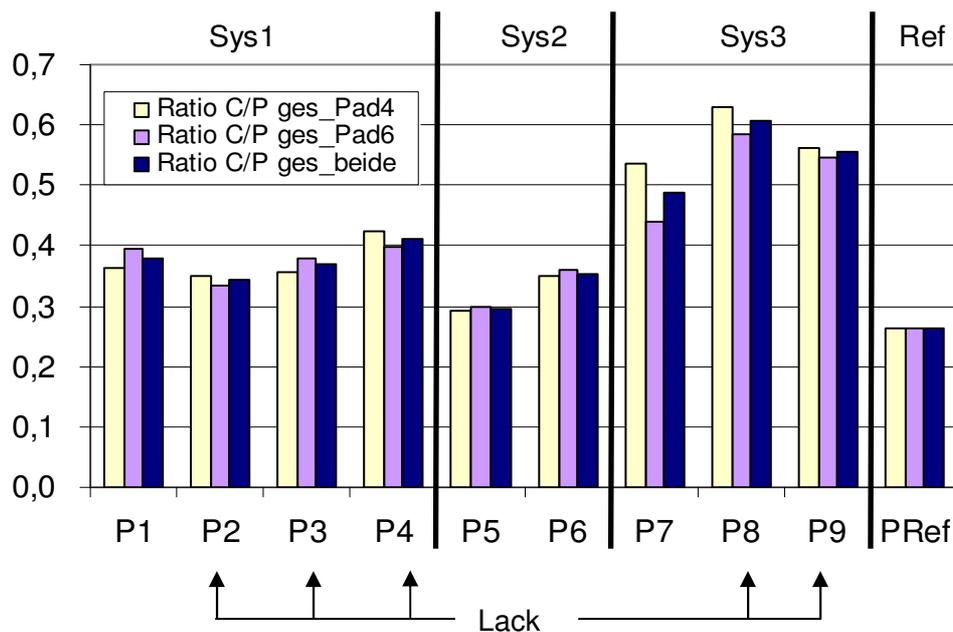
Abbildung 9.10: Ratio C/P der Platinen P1 bis P9, gemessen an den beiden Pads 4 und 6 an allen drei Padgruppen D4, B8 und F8

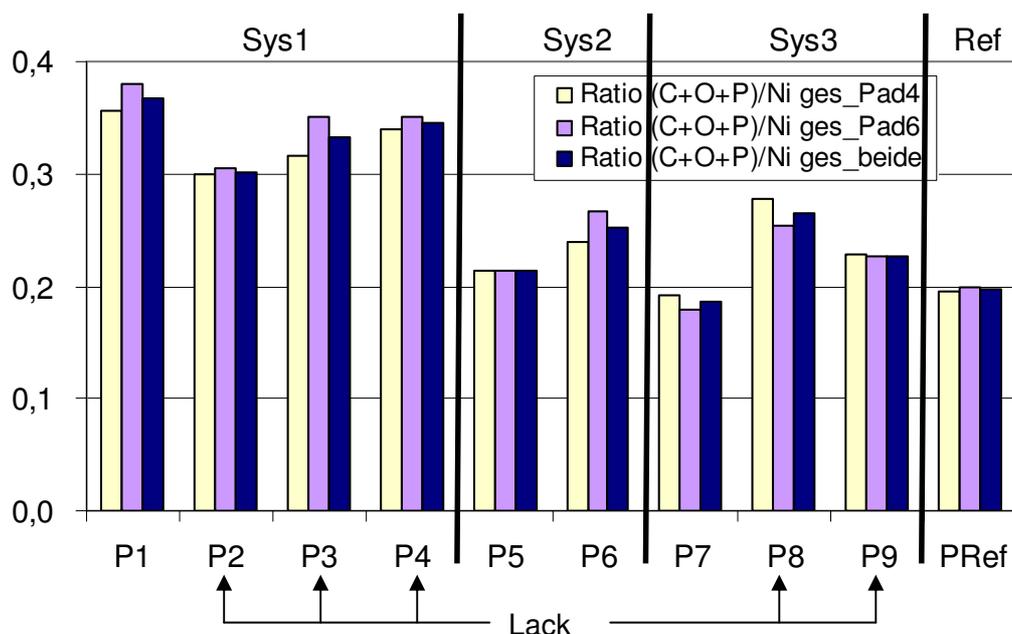
Abbildung 9.11: Ratio (C + O + P) /Ni der Platinen P1 bis P9, gemittelt über alle untersuchten Padgruppen D4, F8 und B8

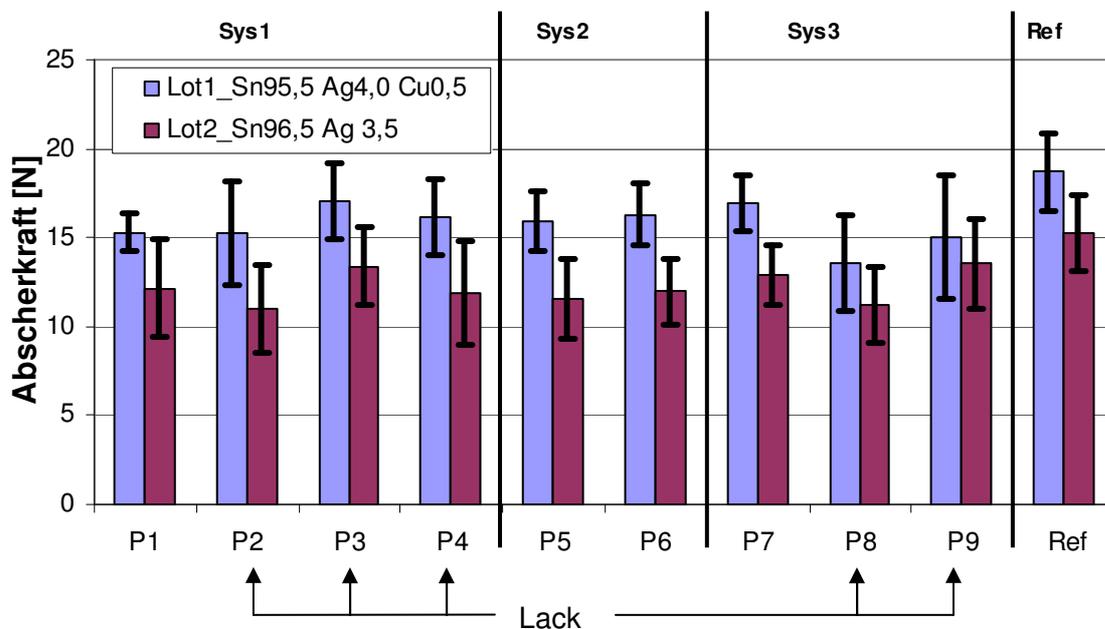
Abbildung 9.12: Mittelwerte des Abschertests

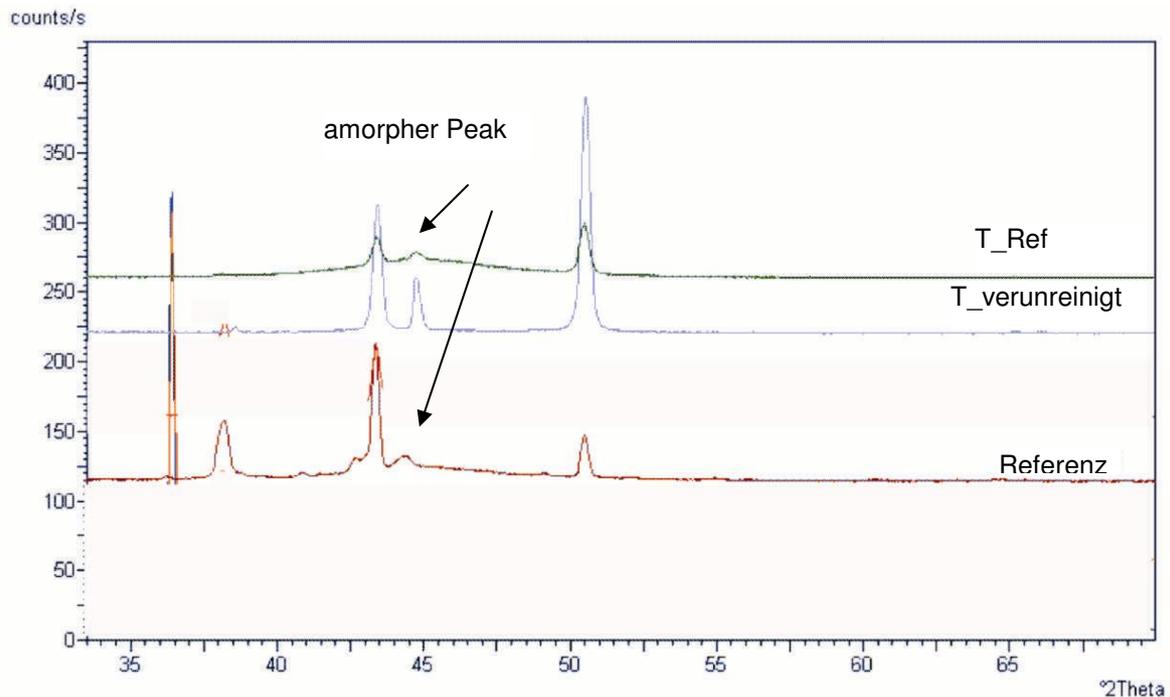
Abbildung 9.15: XRD-Analyse (winkeldispersiv) der unter Reinstbedingungen abgetrennten Referenzprobe sowie der Proben T-verunreinigt und T-Referenz

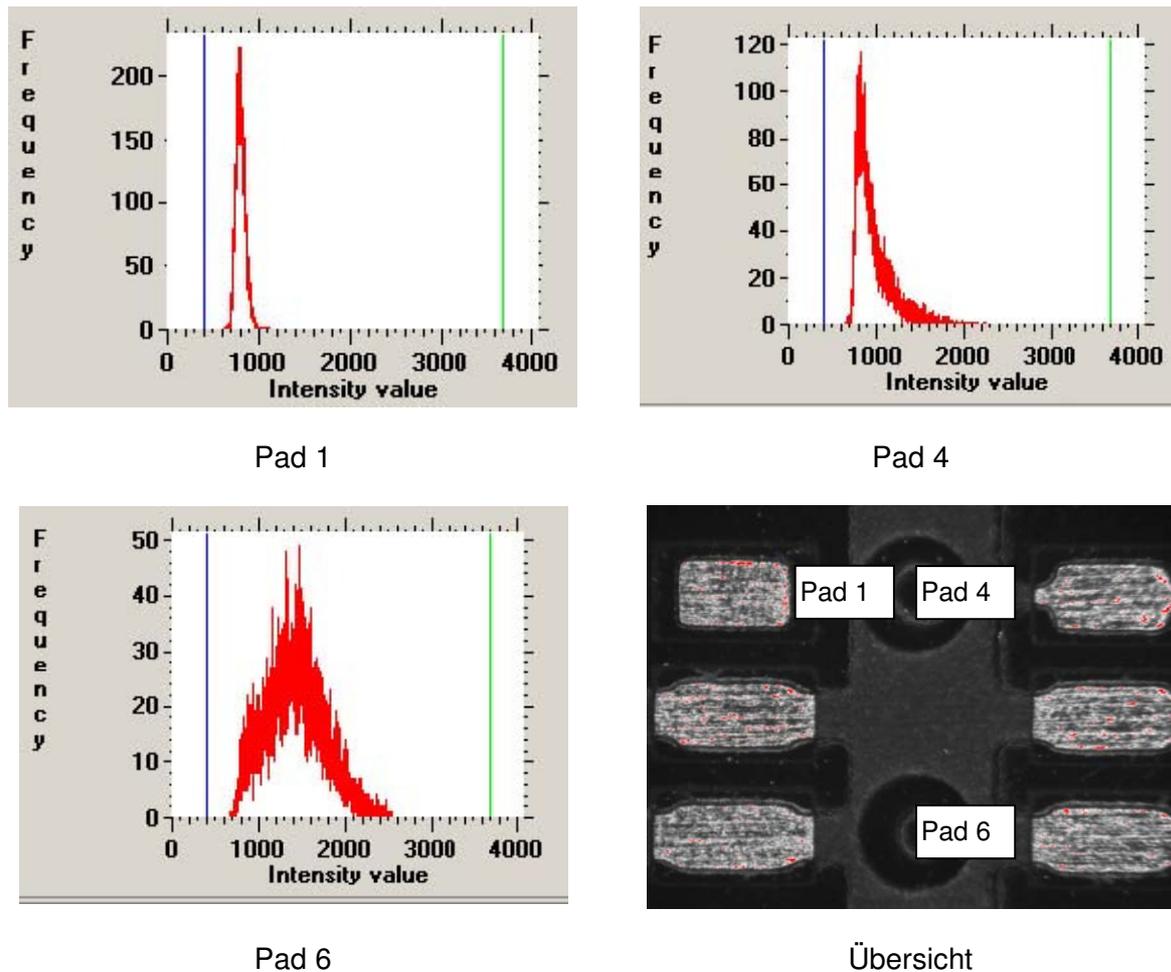
Abbildung 11.1: Häufigkeitsverteilung der erfassten Helligkeitsintensitäten der drei Pads 1, 4 und 6 auf der Platine P2 der Hauptversuchsreihe (Gruppe II), Padgruppe B1

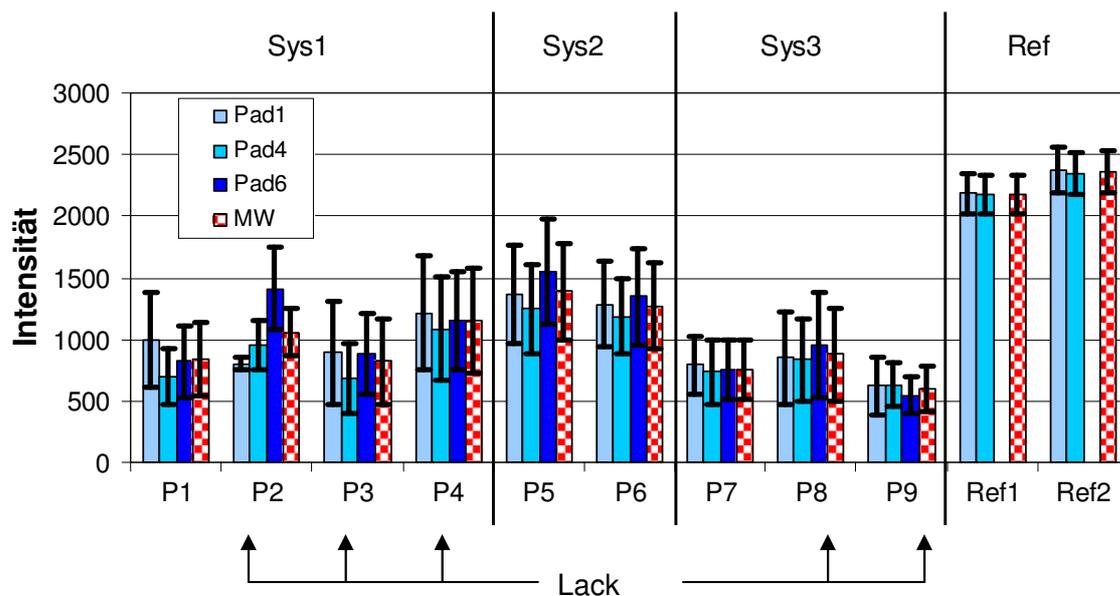
Abbildung 11.2: Häufigkeitsverteilung der erfassten Helligkeitsintensitäten der drei Ni:P-Pads 1, 4 und 6 der Platinen P1 bis P9, Padgruppe B1 im Vergleich zu den unter Reinstbedingungen abgeschiedenen Referenzplatinen mit der Bezeichnung Ref1 und Ref2

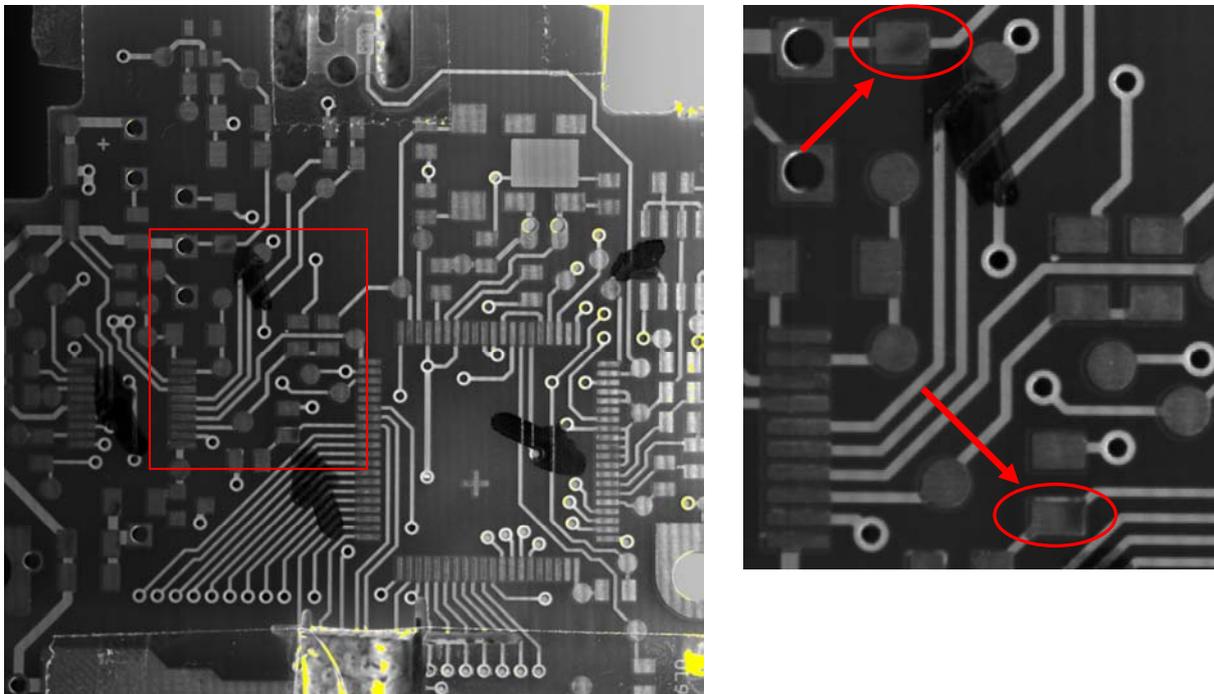
Abbildung 11.3: Aufnahme der Farbkontraste bei einer bewegten „Black Pad“-Platine mit einer Zeilenkamera [HAMAMATSU, IZM]

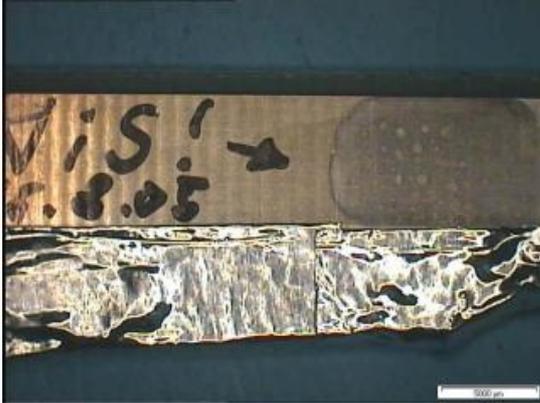
### Anhang 1: EDX-Messung von Schwefelanteilen

Ni:P/Au-Streifen der Platine BG2, lokal Au-gestrippt, betraufelt mit NiS, zur EDX-Analyse von S [IZM]

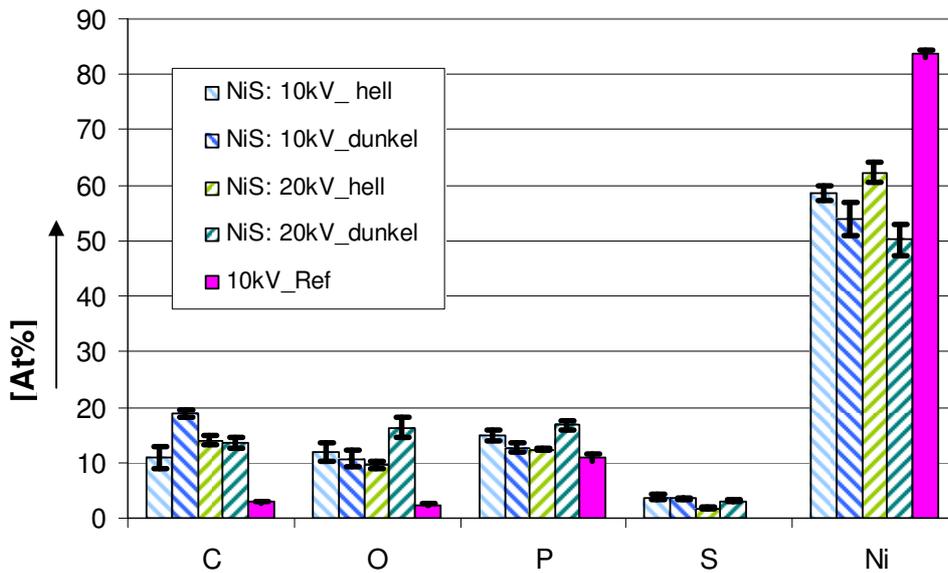
EDX-Messung der mit NiS-betraufelten Au-gestrippten Ni:P-Probe

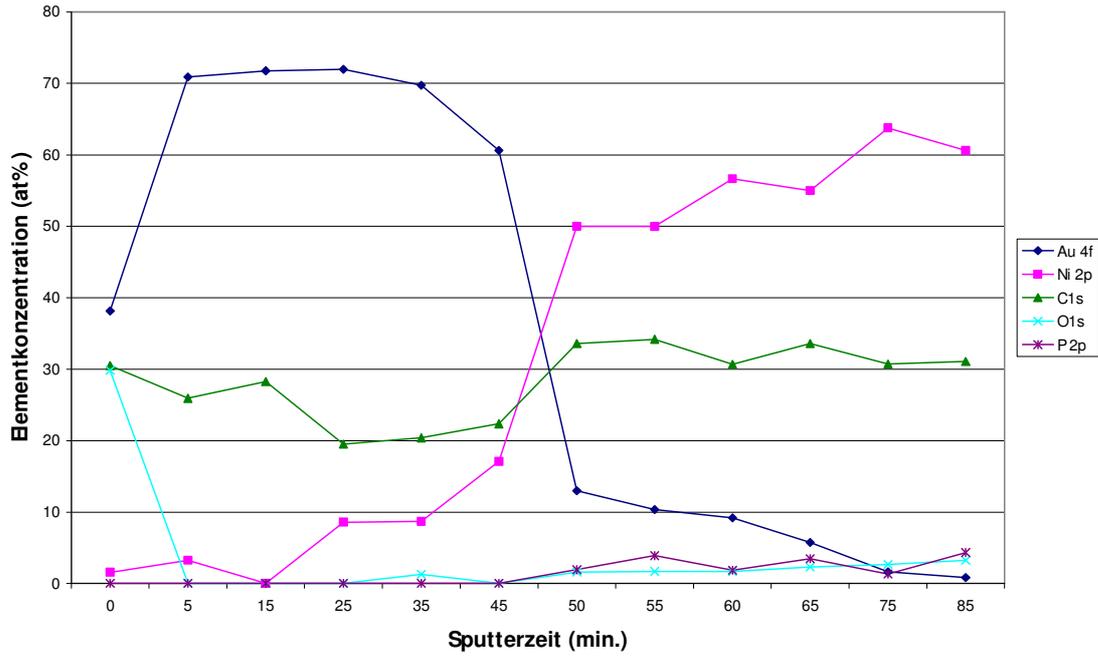
ESCA-Analyse der Probe V3 mit „Black Pad“-Verdacht

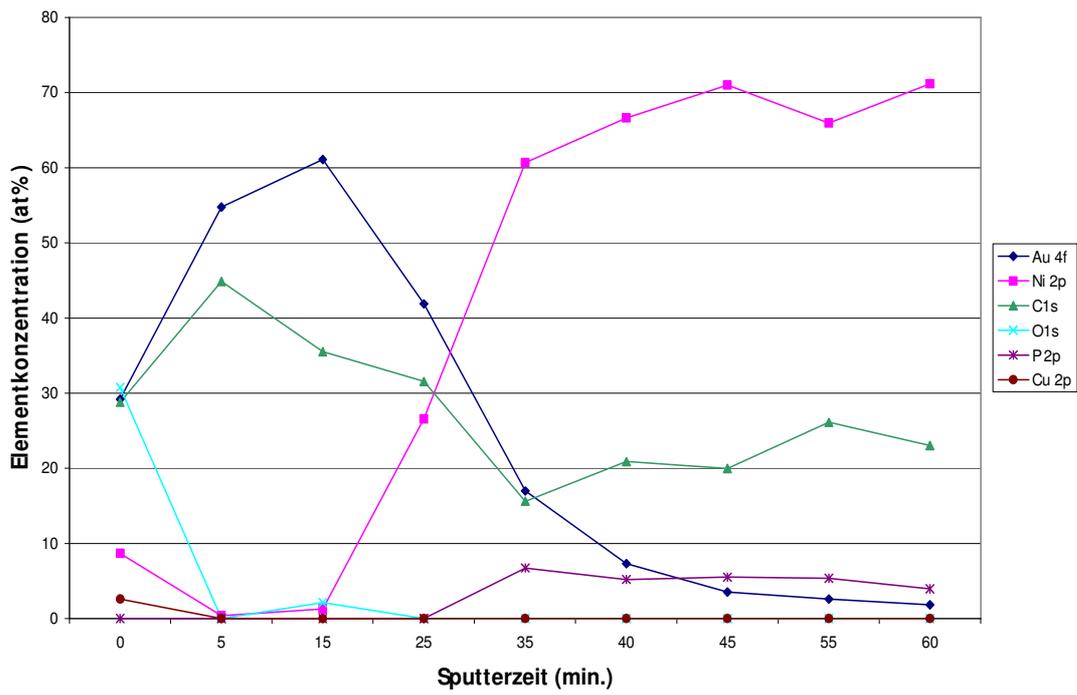
ESCA-Analyse der Probe V3 ohne „Black Pad“-Verdacht
