BAUFORSCHUNG UND DENKMALPFLEGE

1 – 2017

Jahrbuch des Fachgebiets Historische Bauforschung und Baudenkmalpflege
Technische Universität Berlin

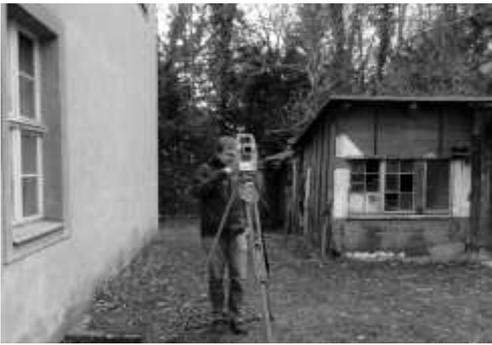
Tachymetrische Bauaufnahme im Rahmen des Jahrgangsjahresprojektes 2015–17 – Weißes Haus im Neuen Garten, Potsdam. H. Bücherl 2015.

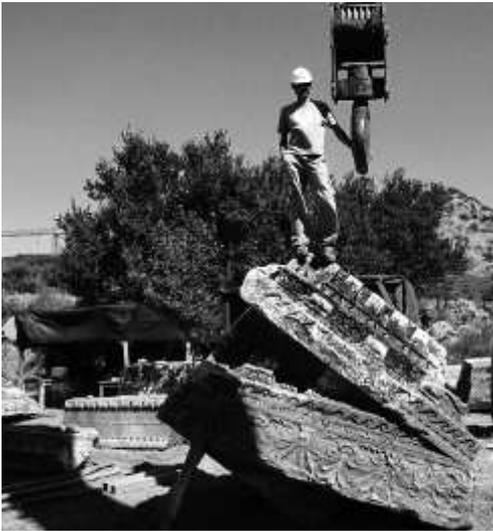
Epesos Serapeion, Nordostecke des Frontgiebels.
T. Schulz 2013.

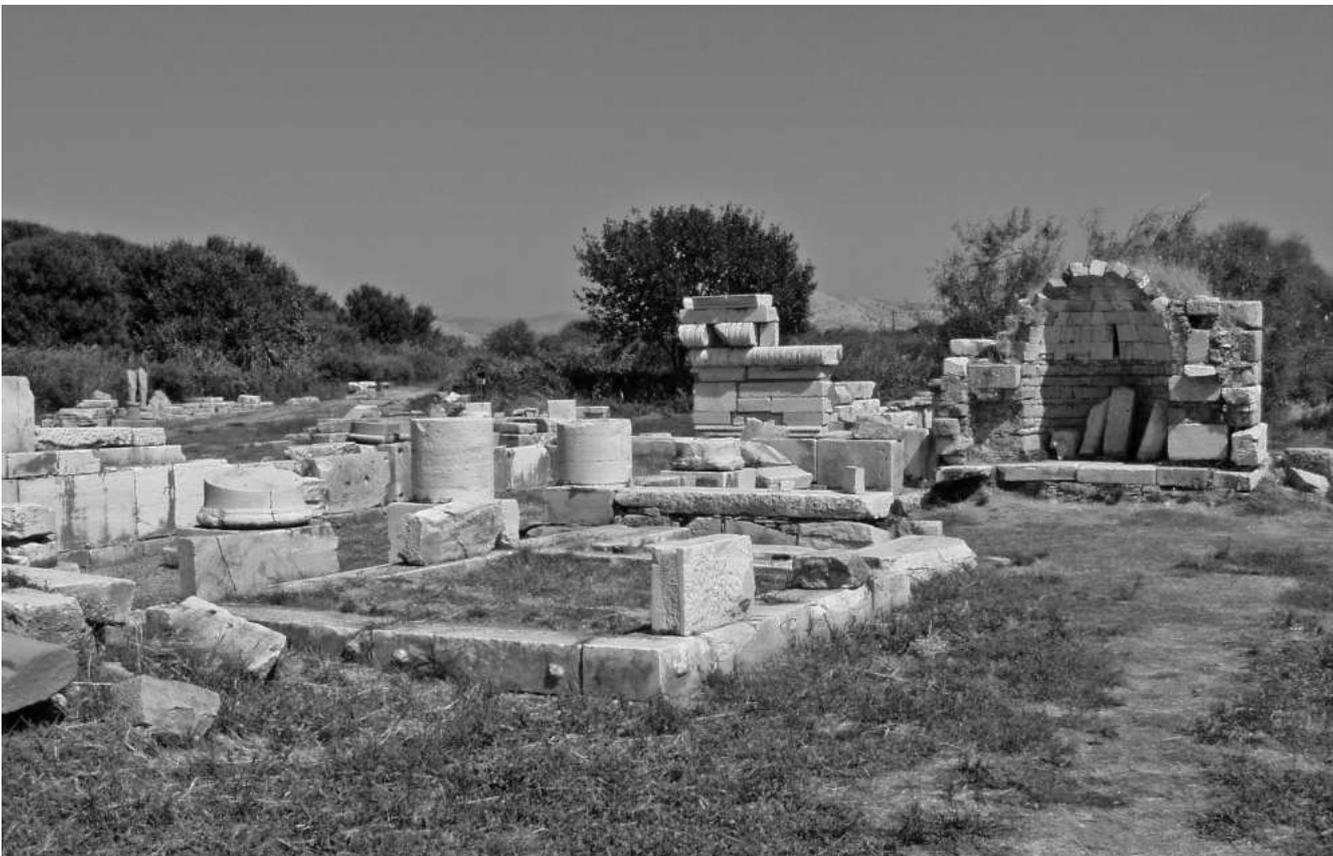
Samos, Grundmauern des römischen Naiskos (vorne).
T. Schulz 2000.

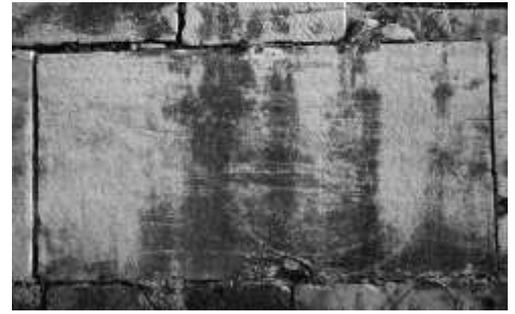
Samos, Wandquader des römischen Naikos mit Entöhnungszeichen als Spolie in der frühchristlichen Basilika verbaut. T. Schulz 2000.

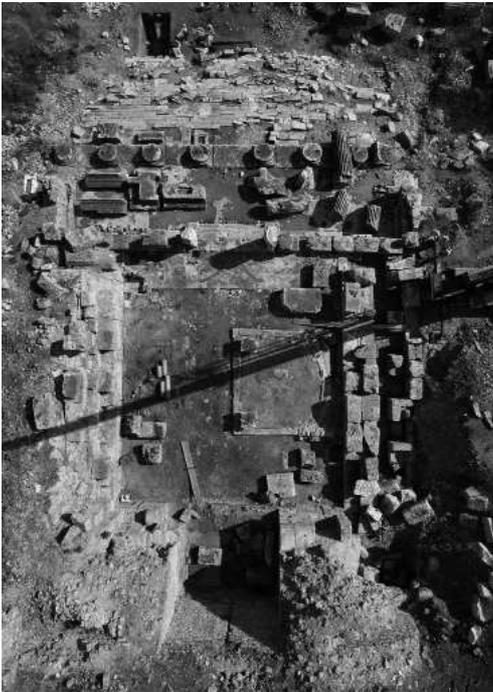
Abb. 2: Serapeion, Überblick vom Kran. N. Gail 2014.

Der Serapis-Tempel ist vor allem wegen seiner monolithischen Bauweise und seines ungewöhnlichen Entwurfs für die Architekturgeschichte der Antike von außerordentlicher Bedeutung. Der sehr gute Erhaltungszustand bietet die nahezu einzigartige Möglichkeit, die verstürzten Architekturelemente in Lage und Position genau zuzuordnen zu können¹. (Vgl. Abb. 2)

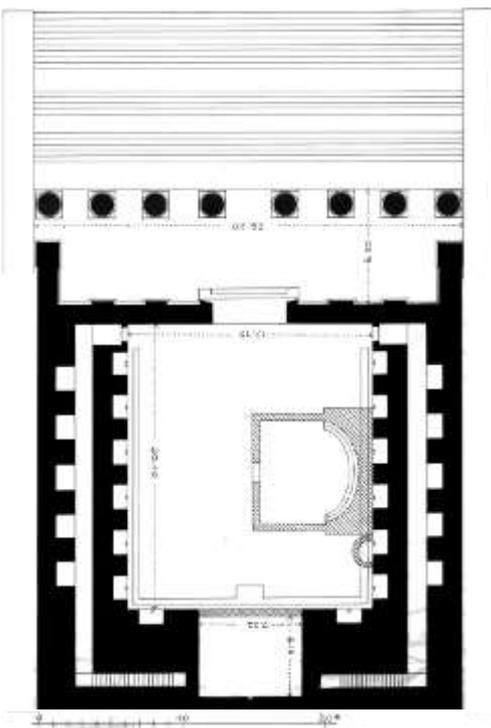
Abb. 3: Serapis-Tempel, Grundriss. W. Wilberg, HEBERDEY 1913, Abb. 30.

Die Ausgrabung des Serapeion begann im Jahre 1911 unter der Leitung von Rudolf Heberdey und dem Bauforscher Wilhelm Wilberg, von dem auch die erste Rekonstruktion des Grundrisses stammt³. (Vgl. Abb. 3) Nach dem 1. Weltkrieg wurden die Arbeiten 1926 unter der Leitung von Josef Keil und seinen Mitarbeitern Franz Miltner und dem Bauforscher Max Theuer fortgesetzt. Sie legten den Platz vor dem Tempel und das Propylon frei. Unterhalb des Propylons wurden zwei sekundär verwendete Statuenbasen gefunden mit der Dedikation an Kaiser Caracalla und der Nennung des Stifters, bei der auch der Gott Serapis erwähnt wird. Der Tempel wird wegen dieser Erwähnung seither mit dem Serapis-Kult in Verbindung gebracht. Einen Grundriss und eine perspektivische Rekonstruktion der Gesamtanlage mit den drei Erscheinungstüren im Giebel des Tempels fertigten W. Wilberg und M. Theuer an⁴.

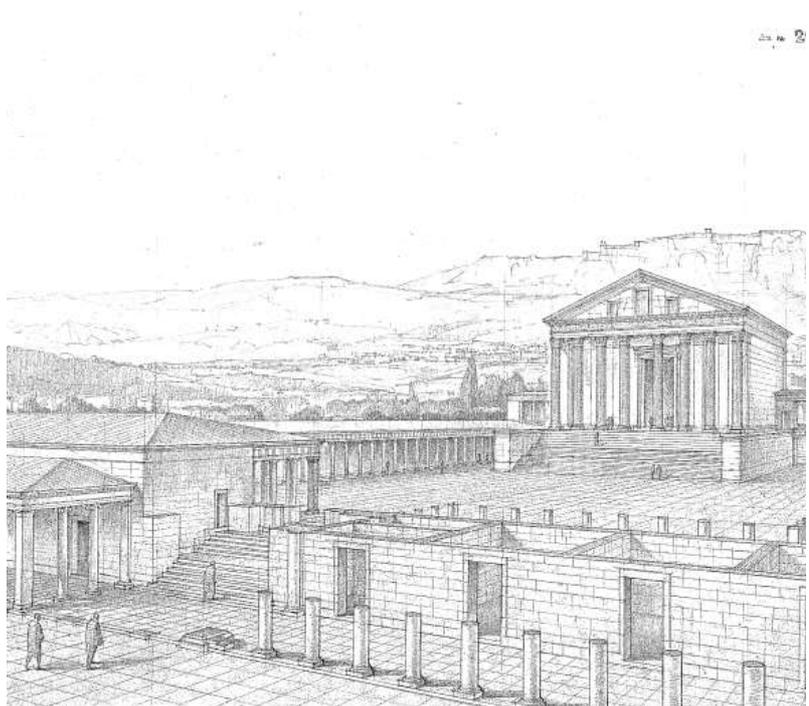
Abb. 4: Serapeion, Perspektive. W. Wilberg, M. Theuer, KEIL 1964, Abb. 55.

Der Tempel gehört zu einer großen Platzanlage, die am Nordabhang des Bülbüldağ errichtet wurde. Die an drei Seiten von Hallen gerahmte und im Norden von einem Propylon erschlossene Platzanlage nimmt eine Größe von ca. 100 m auf 75 m ein. An der dem Propylon gegenüberliegenden Seite erhob sich der Tempel über einer mächtigen Freitreppe. Die Vorderseite wird durch die Vorhalle mit acht prostylen Säulen und der mächtigen Tür betont. Der gesamte Säulen-, Tür- und Gebälkaufbau besteht aus monolithischen Architekturelementen aus weißem Marmor, der von der Insel Prokonnesos stammt². (Vgl. Abb. 4)

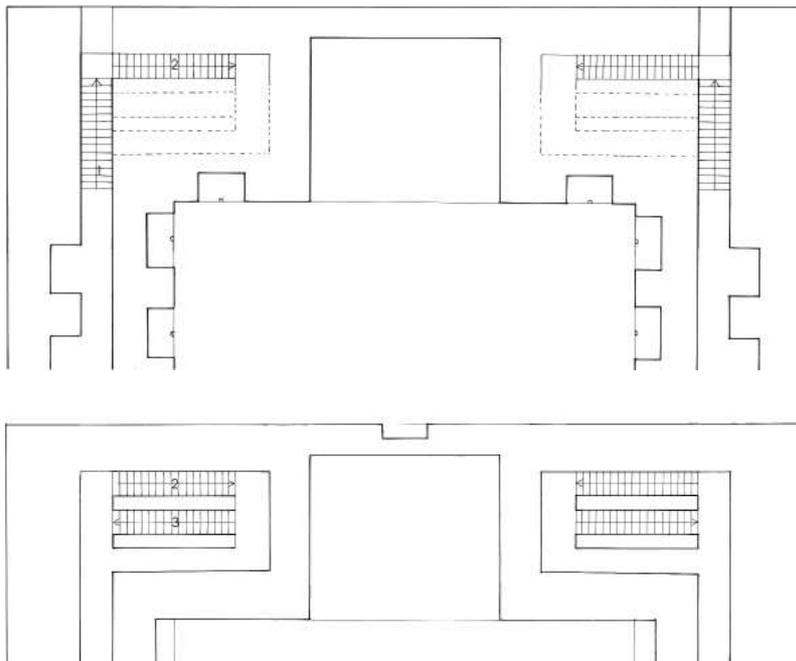
Abb. 6: Serapis-Tempel, Rekonstruktion der Treppenhäuser. T. Schulz 2014.

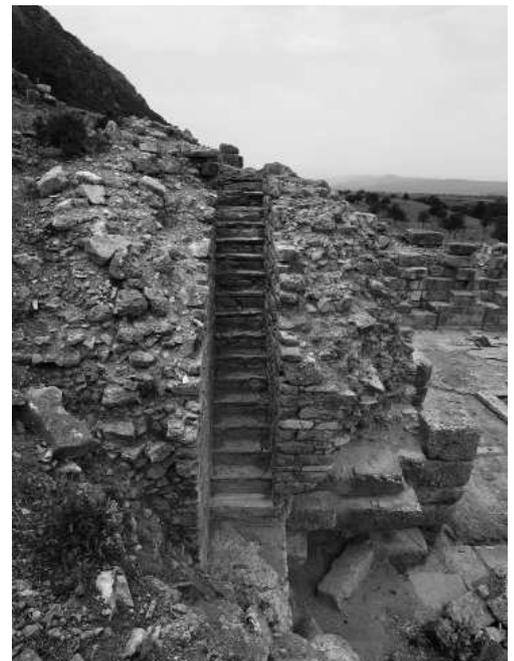
Abb. 5: Serapis-Tempel, östliches Treppenhaus. T. Schulz 2014.

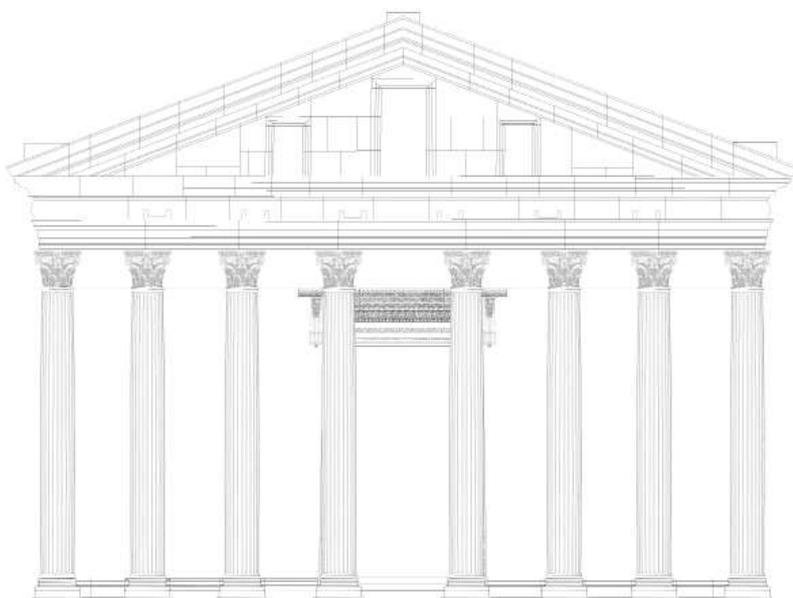
Abb. 7: Serapis-Tempel, Rekonstruktion der Vorderseite.
Zeichnung: T. Schulz 2015;
digitale Umsetzung: C. Ruppert 2015.

Die Vorderseite des Tempels wird durch die prostylen Säulen, die mächtige Tür und durch den Giebel mit den drei Erscheinungstüren betont. Die Säulenhöhe kann mit ca. 14 m rekonstruiert werden. Die Säulenschäfte sind mit ca. 40 t die größten und damit schwersten Bauteile des Tempels. (Vgl. Abb. 7)

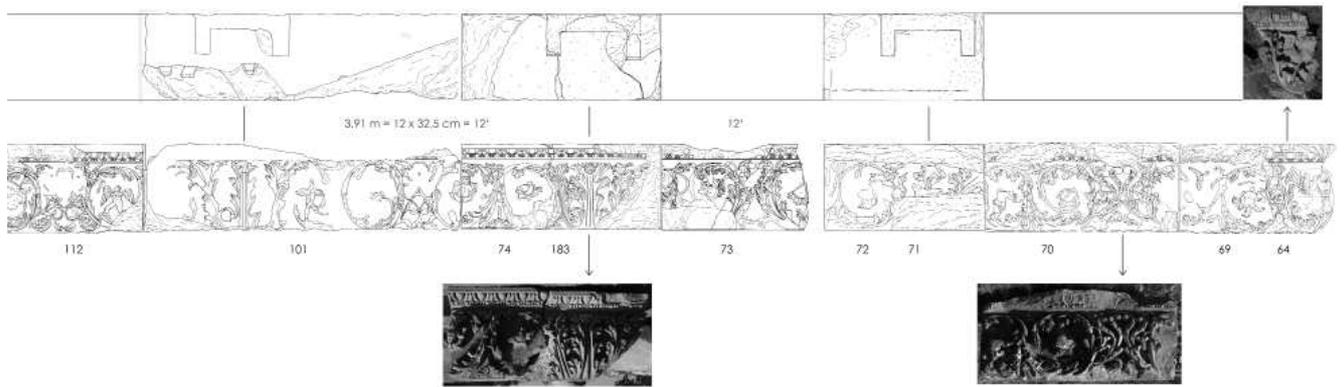
Abb. 8: Serapis-Tempel, Fries der westlichen Frontseite.
Zeichnung: T. Schulz 2014;
digitale Umsetzung: A. Zeitler 2014.

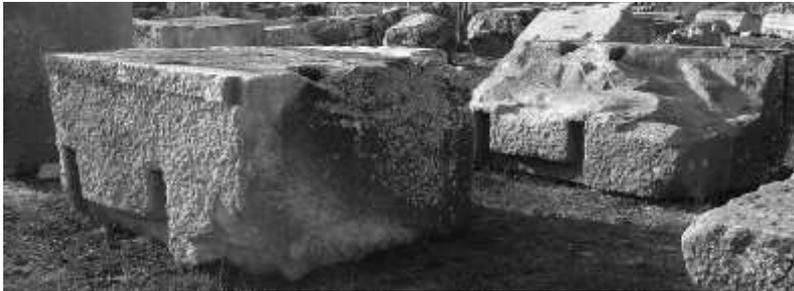
Abb. 9: Serapis-Tempel, Rückseite der Friesblöcke mit U-förmigen Einarbeitungen. T. Schulz 2014.

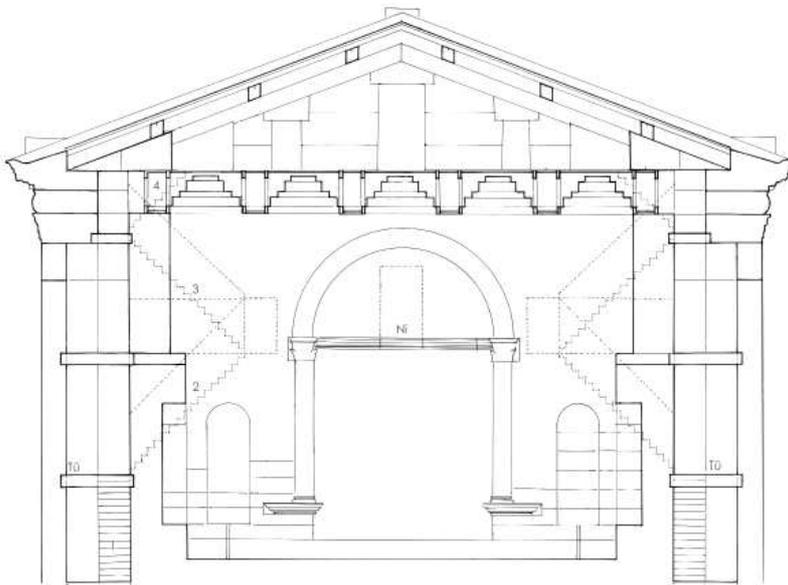
Abb. 10: Serapis-Tempel, Rekonstruktion, Querschnitt.
T. Schulz 2014.

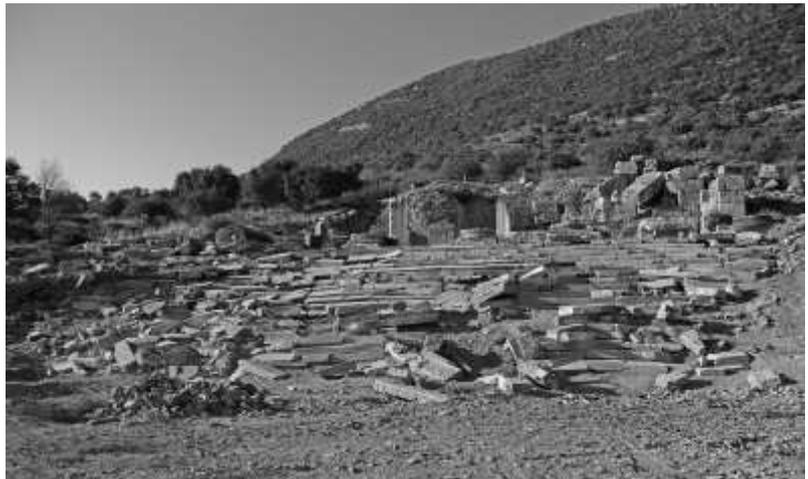
Abb. 12: Serapis-Tempel, Freitreppe. T. Schulz 2014.

Die Stufen der Freitreppe und die dazugehörigen Treppenwangen wurden auf einem separaten Fundament errichtet. Der gesamte Stufenbau entstand erst nach dem vollständigen Abschluss der Arbeiten am Tempel. Die einzelnen Stufen bestehen nicht aus prokonnesischen, sondern aus ephesischen Marmor und sind zweitverwendet¹⁰. Einige dieser Blöcke tragen an der Rückseite eine bilinguale Inschrift¹¹, andere sind an der Rückseite mit drei Faszien und wieder andere mit einem bauchigen und ansonsten ornamentlosen Fries gearbeitet. Diese Stücke gehörten wahrscheinlich zu einer Hallenarchitektur¹². (Abb. 12 und 13)

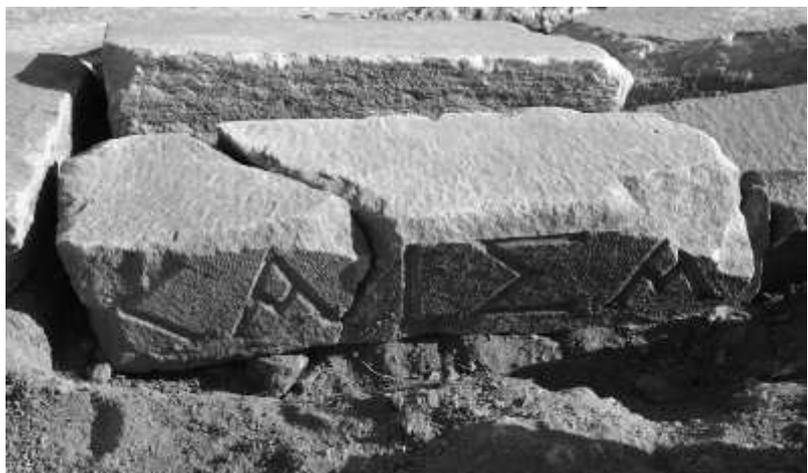
Abb. 13: Serapis-Tempel, Freitreppe, sekundär verwendetes Architekturelement. T. Schulz 2014.

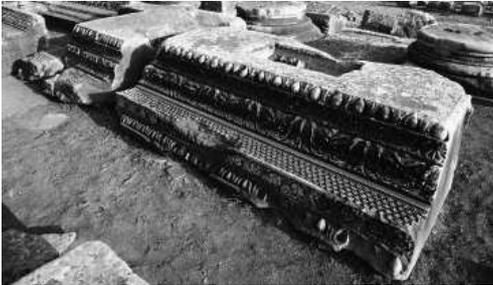
Abb. 1: Bauteile des Oberbaus (Inv.-Nr. 3 und 4).
C. Ruppert 2013.

Das Hauptportal² ist eines der zentralen Architekturelemente des Serapeions. Es ist sowohl auf Grund der hochwertigen Ausführung, als auch auf Grund seiner Größe bemerkenswert (vgl. Abb. 1 und 2). Mit einer lichten Breite von 5,345 m ist es mit den Portalen monumentaler hellenistischer Tempel, wie dem Apollon-Tempel in Didyma (5,63 m x ~14 m)³ oder dem Artemision in Sardes (6,10 m x ~12 m)⁴ gleichzusetzen. Auch innerhalb des Serapeions ist das Portal eines der bestimmenden Elemente; es nimmt mehr als ein Viertel der Breite der Türwand ein (vgl. Abb. 3) und setzt sich aus neunzehn Bauteilen aus feinkristallinem, weißem Marmor zusammen. Es ist dem in hocharchaischer Zeit entstandenen ionischen Türtypus zuzuordnen und weist den für diesen bezeichnenden reichen Bauschmuck sowie die, im Gegensatz zu den restlichen Baugliedern, monumentale Ausführung auf.⁵

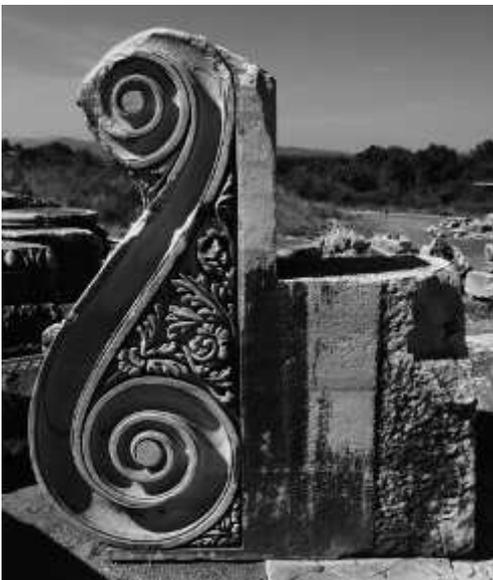
Abb. 2: Archivfoto einer Türsturzkonsolle.
Archivfoto des ÖAI, Inv.-Nr. A-W-OAI-
DIA-012371-1400 (Ausschnitt).

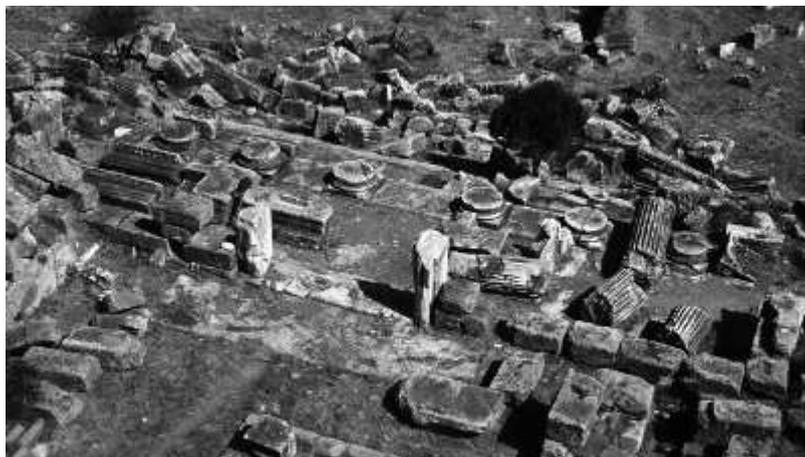
Abb. 3: Blick zum Pronaos und der Türwand.
C. Ruppert 2013.

Portals mit den beweglichen Türflügeln resultierten. So konnten durch die Einbeziehung der für das Anbringen und Bewegen der Flügel notwendigen Vorkehrungen (Drehrinnen, Anschlag, Türpfannen, usw.) verlorene Bereiche der Rahmung und des Unterbaus rekonstruiert werden. Hierbei waren Vergleiche mit zeitgleichen kleinasiatischen Portalen, oft auch deutlich kleineren Ausmaßes, von großem Nutzen, da sie einen Einblick in die damals geläufigen Techniken erlaubten. Weitere wichtige Anhaltspunkte bildete der in situ erhaltene Türunterbau und die noch aufrechtstehenden Pfostenfragmente, welche verbindliche Maße lieferten (vgl. Abb. 3).

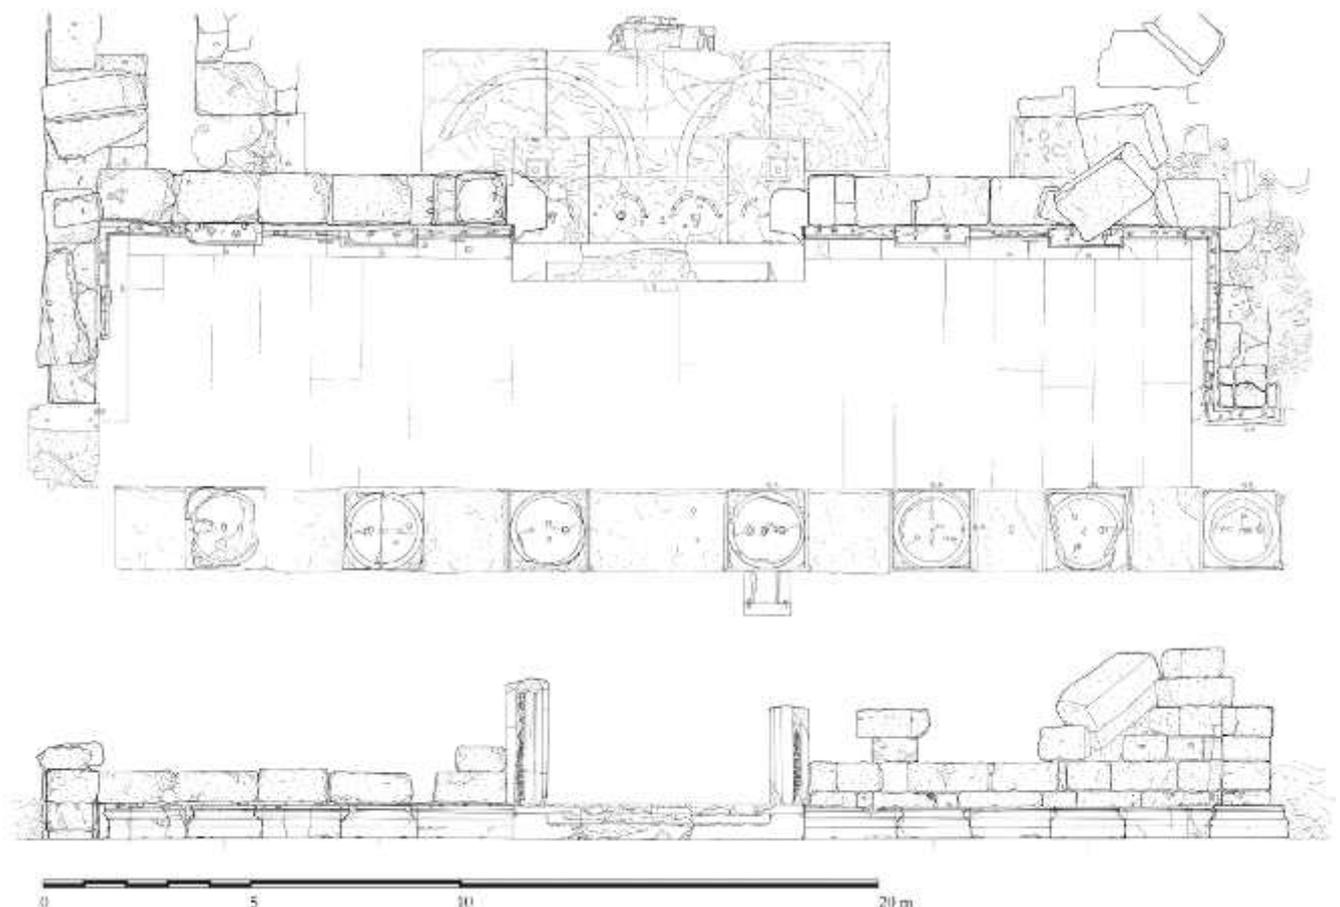
Abb. 4: Grundriss des Pronaos und Ansicht der Türwand mit den in situ erhaltenen Bauteilen des Hauptportals.

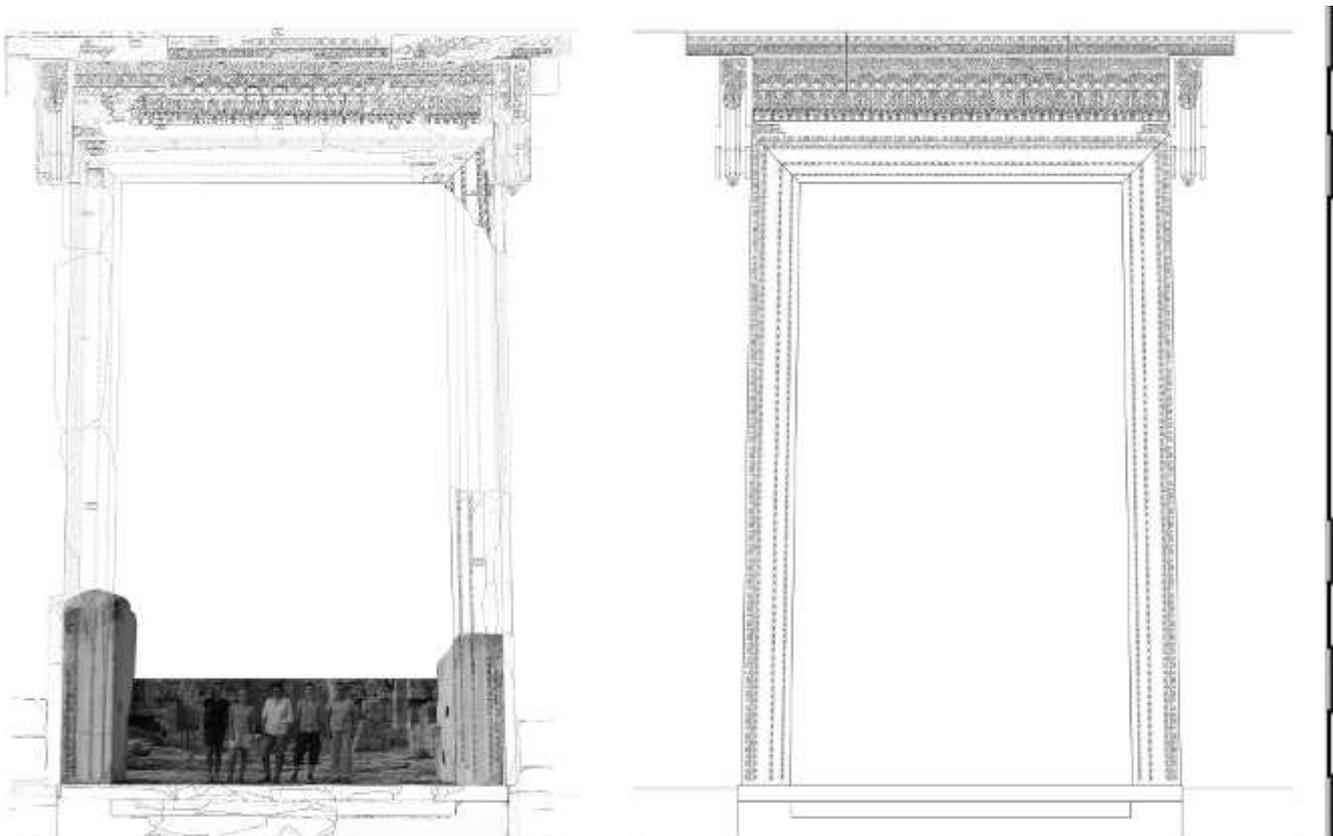
Abb. 5: Zuordnung der erhaltenen Fragmente des Portals (links); Rekonstruktion des Originalzustands des Portals (rechts). C. Ruppert 2014.

Die Hauptschwierigkeit der Rekonstruktion bestand in der Ermittlung der lichten Höhe der Tür⁷, da von der Türrahmung auf Grund von Steinraub nur wenige, stark beschädigte Fragmente erhalten sind⁸. Diese haben lediglich ermöglicht eine minimale lichte Höhe von knapp über 9 m zu ermitteln, nicht aber die absolute Höhe der Tür. Um diese näher bestimmen zu können, wurde die Untersuchung auf den über dem Portal liegenden Wandabschluss ausgedehnt. So konnte anhand des Bezugs des Portals zur Kapitell- und Frieszone die Höhe von oben eingegrenzt werden, das heißt eine maximale Höhe konnte bestimmt werden⁹. Dank dieses Vorgehens konnten schließlich folgende lichte Maße für das Portal rekonstruiert werden: 5,345 x 9,35 m, was einer Proportion von annähernd 1:1,75 entspricht.

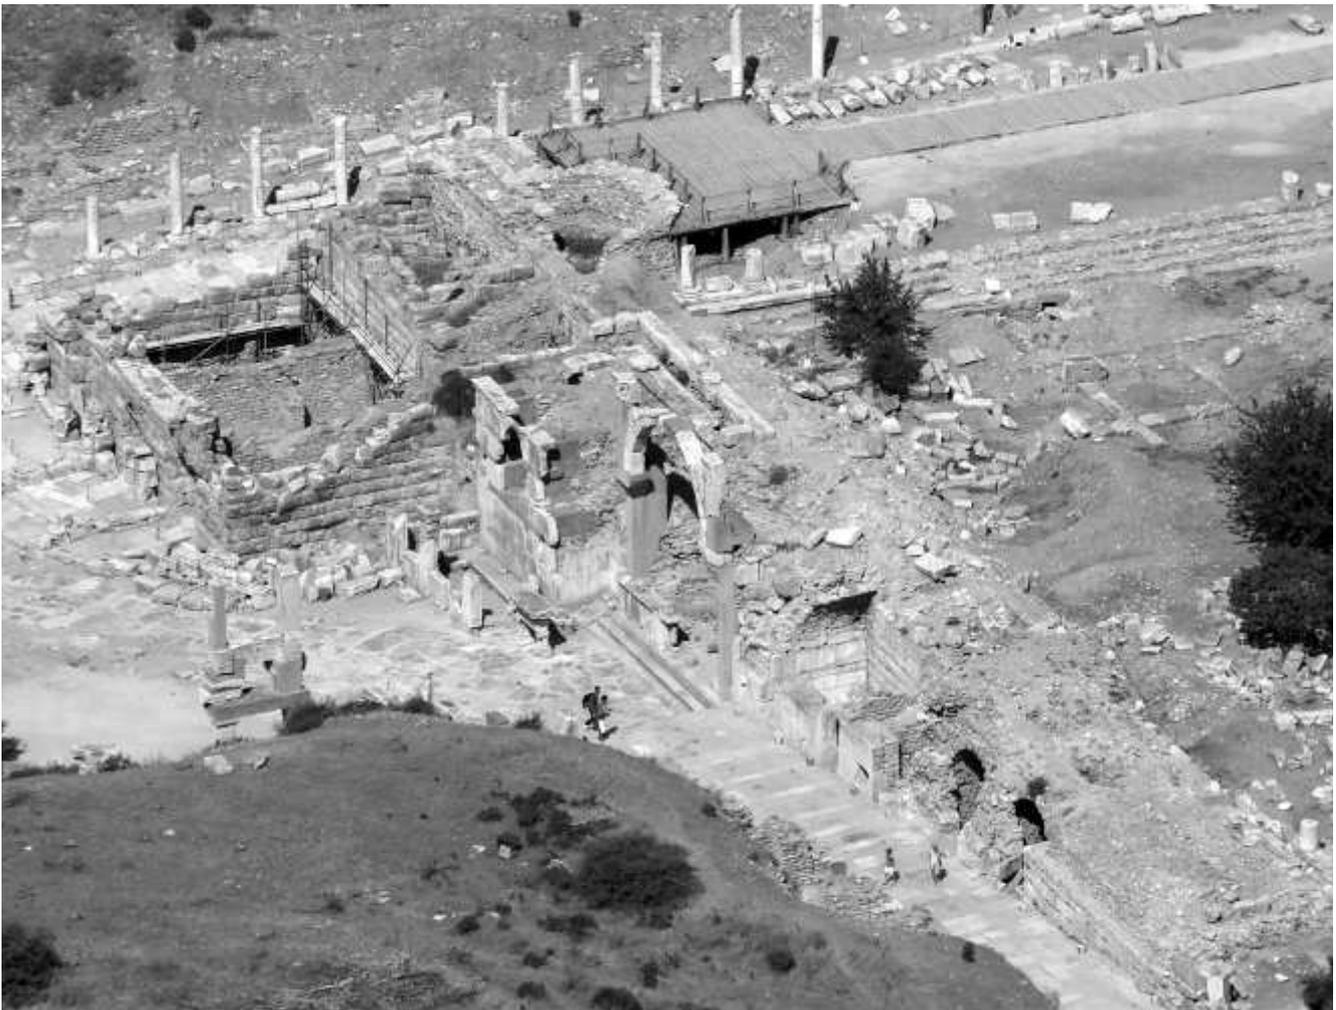
Abb. 1: Blick vom Bülbüldag auf den Westabschluss des sog. Staatsmarktes von Ephesos (v.l.o.n.r.u.: Westchalchidicum, Pollio-Bau mit Zwischenbau, Domitiansbrunnen, Ostkammern IV-VIII und Sockelbau).
D Musall 2014.

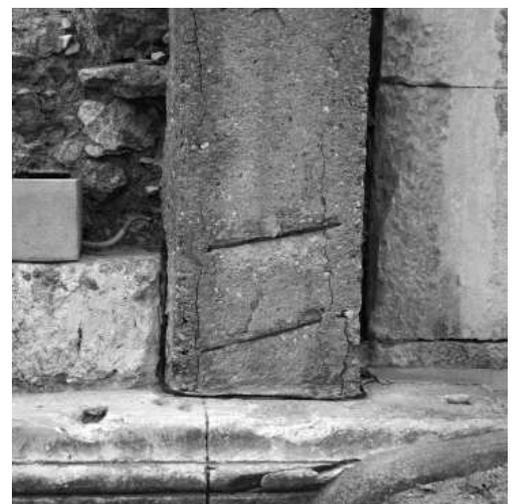
Abb. 3: Westansicht des südlichen Stahlbetonpfeilers Domitiansbrunnen. Deutlich erkennbare Schäden in Form von Frostsprengungen an den Kanten und offenliegenden Bewehrungsseisen. D. Musall 2015.

Bei genauerer Betrachtung des modernen Materials wurde festgestellt, dass es keine Verbindung mit dem Bestandsmaterial gibt. Weder im Fußpunkt, noch im nach Osten verlaufenden Bereich finden sich die notwendigen Verankerungen mit den bestehenden Bauteilen. Neben der sehr schlechten Qualität des Betons wurden – regional üblich – glatte Bewehrungsstäbe verwendet. An den Kanten der Betonbauteile sind zudem Risse und Abplatzungen zu erkennen, die auf teilweise starke Korrosionsschäden der Bewehrung schließen lassen. Die Oberfläche der Stahlbetonpfeiler ist ungewöhnlich rau. Schalungsoberflächen sind in der Regel etwas glatter, je nach Oberflächenbeschaffenheit der Schalung. Bei näherer Betrachtung des südlichen Betonpfeilers konnte auf der Südseite im Anschlussbereich zum nächsten Gebäude eine um etwa 2 – 3 cm breitere Betonkante beobachtet werden, die eine typische Schalungsober-

fläche aufweist. Daraus lässt sich schließen, dass die ursprüngliche Betonoberfläche nachträglich um den genannten Wert abgearbeitet wurde. Dies kann nur auf optische Belange zurückgeführt werden, denn eine Wegnahme der Betonüberdeckung von 2 – 3 cm hat zur Folge, dass dadurch die Bewehrungsstäbe dichter an der Betonoberfläche liegen und somit Feuchtigkeit an den Stahl gelangt. Baukonstruktiv sind Betonüberdeckungen im Innenbereich von Gebäuden üblicherweise mind. 3 cm stark. Im Außenbereich bzw. im Bereich von Feuchtigkeit und Nässe erhöht sich der Wert auf mind. 5 cm. Tatsächlich sind an vielen Bereichen der Betonpfeiler am Domitiansbrunnen die Bewehrungen direkt an der Oberfläche zu sehen. Dieser Umstand fördert die Korrosion des Stahls und mindert damit die Stabilität des Bauwerks (vgl. Abb. 3).

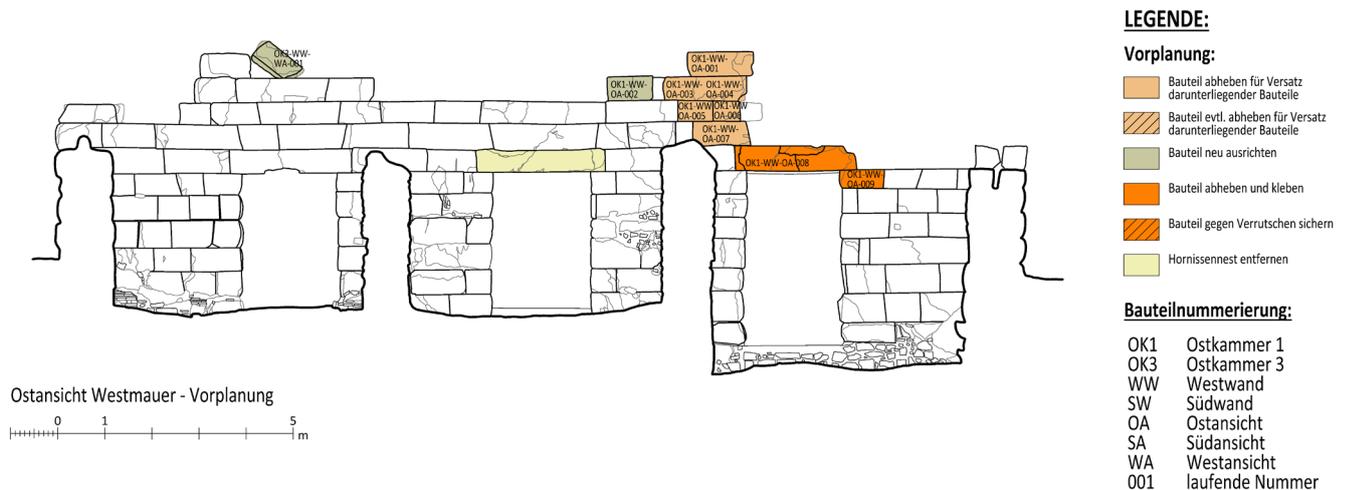
Mit Hilfe der Bauaufnahme und der Fotodokumentation wurde ein Versatzsystem ausgearbeitet und in die Planunterlagen übernommen (vgl. Abb. 4). Im Anschluss daran wurden die notwendigen Arbeiten von zwei

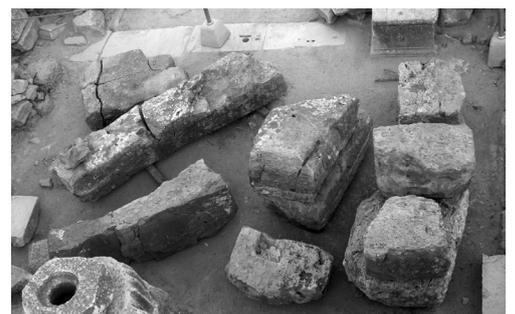
Abb. 5: Blick von der Mauerkrone Westwand Westchalcidicum auf versetzte und dokumentierte Mauerblöcke als Vorbereitung für die Steinrestaurierung. D. Musall 2015.

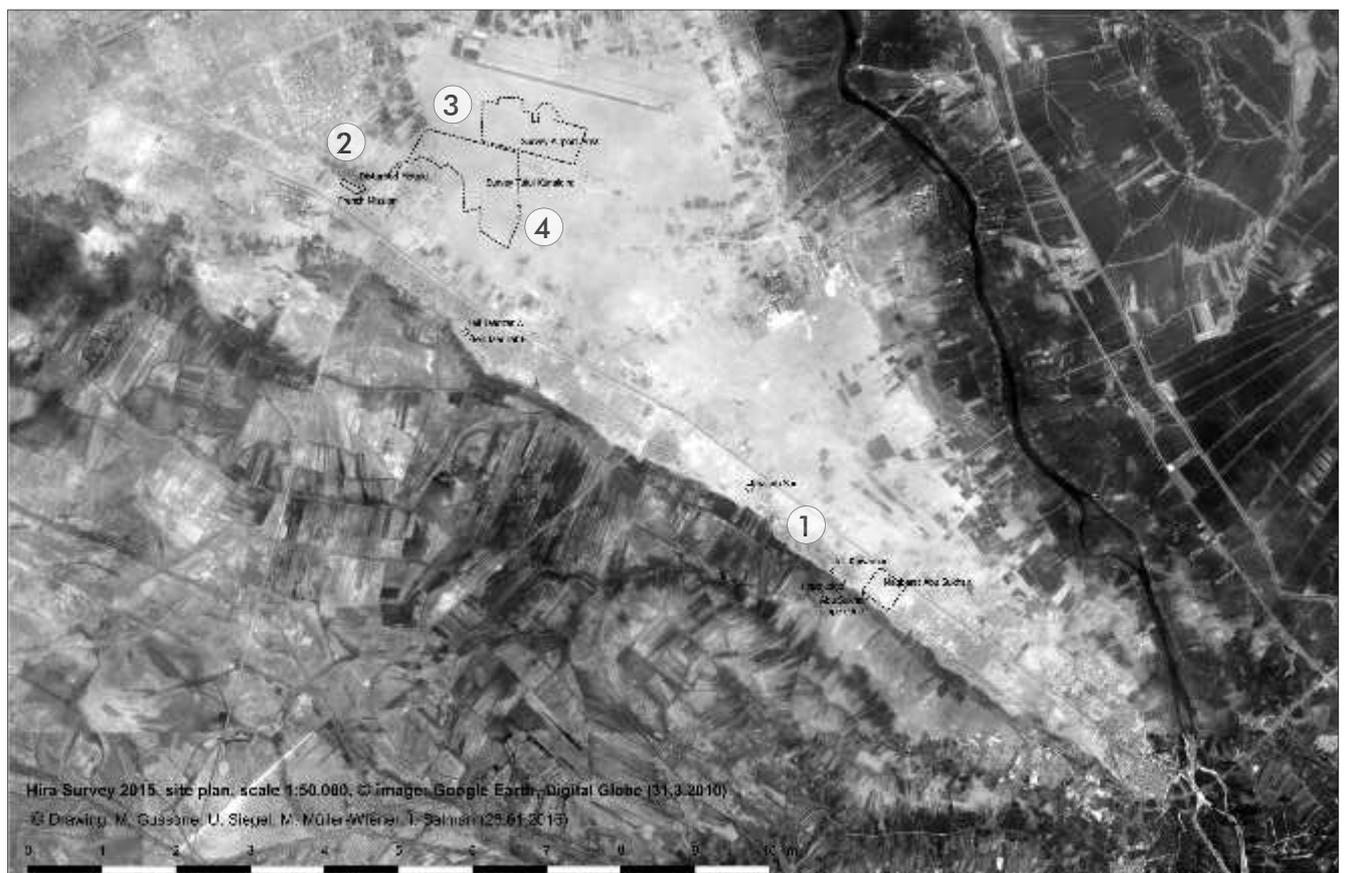
Abb. 1: Hira Survey 2015, Lageplan (im Original 1:50.000). Grundlage: Google Earth, Digital Globe 2010 (Aufnahmedatum: 31.3.2010); Zeichnung: M. Gussone, U. Siegel, M. Müller-Wiener, I. Salman 2016.

Im Bereich der Hangkante zum *bahr* Najaf (Abb. 1, Areal 1) sind die Oberflächen und ursprünglich anstehende Architekturreste aufgrund der Besiedlung weiter Bereiche und rezenter Bau- und Infrastrukturmaßnahmen stark gestört. Eine Ausnahme bildet der so genannte Tell Ta'arizat, der Gipsestrichböden und in geringer Höhe anstehende Wände zeigte. Die Zahl der Oberflächenfunde ist jedoch hier, ebenso wie an anderen Stellen an der Hangkante, zu gering, um belastbare Aussagen zur Zeitstellung zu erlauben. (Abb. 6)

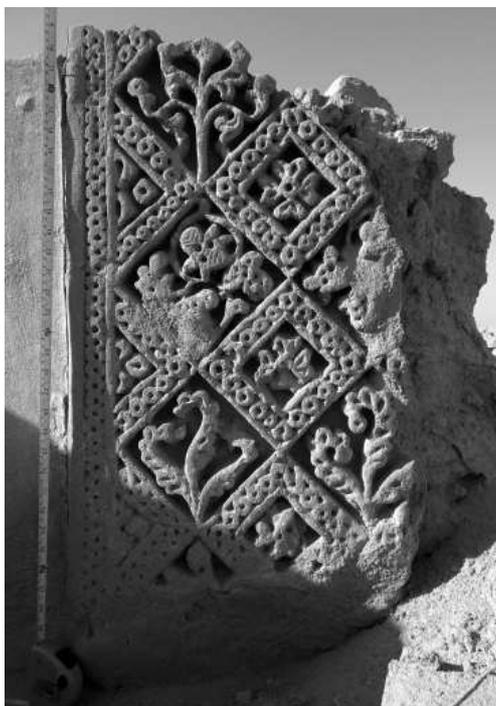
Abb. 2: al-Najaf, Airport Excavation, Stuckdekoration. M. Gussone 2015.

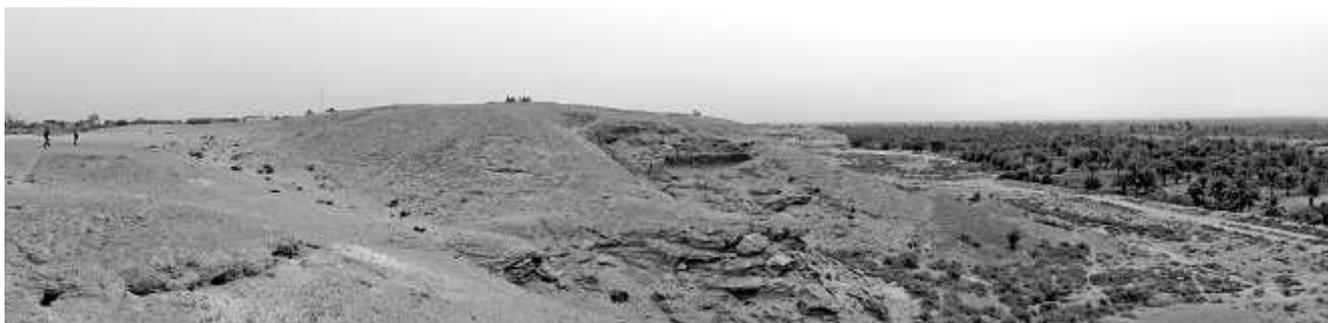
Abb. 6: Hangkante zum *bahr* Najaf, Tell Ta'arizat.
M. Gussone 2015.

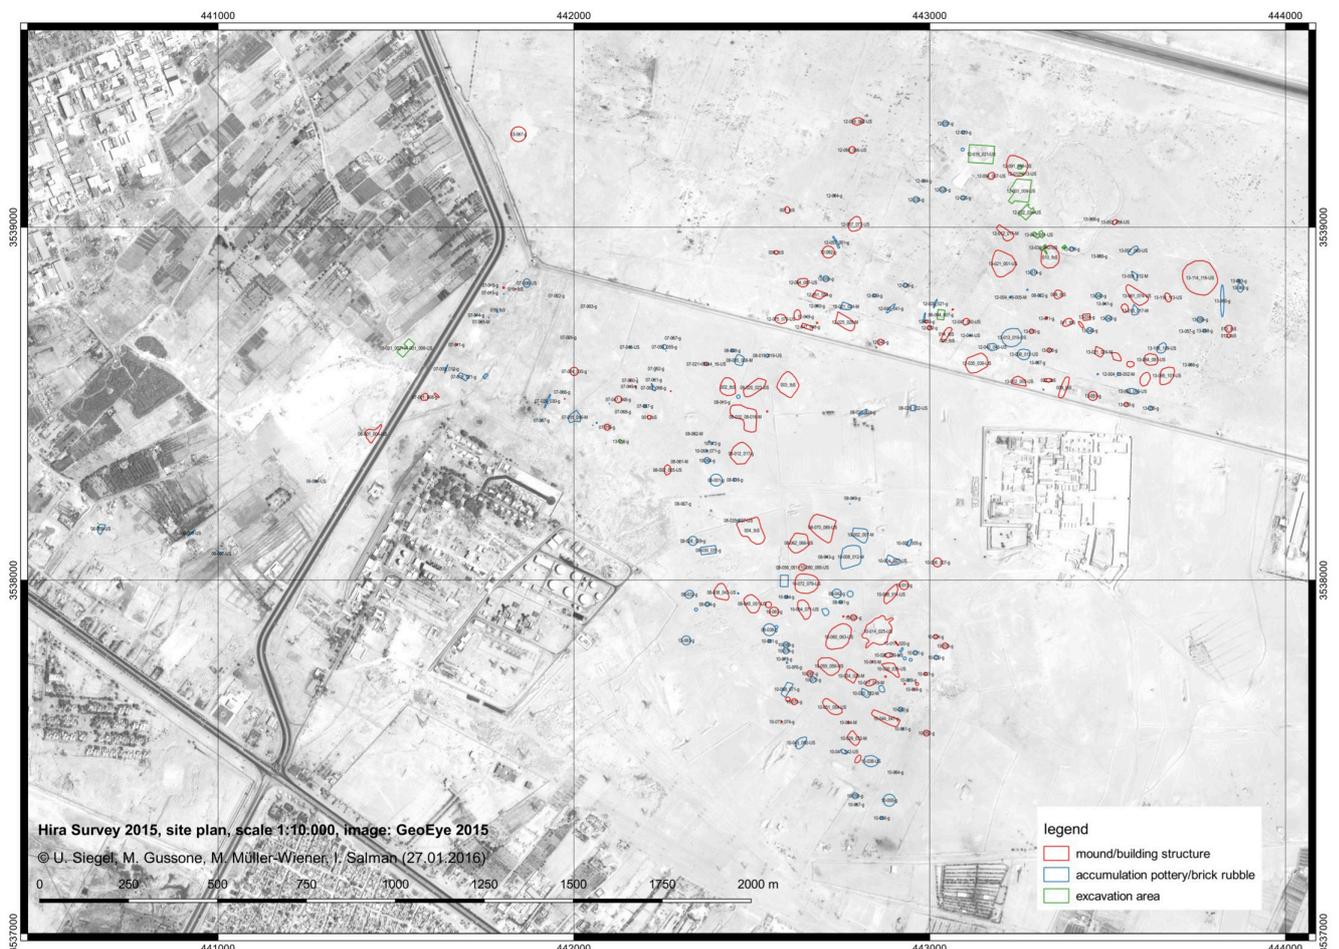
Abb. 7: Hira Survey 2015, Areale 2, 3 und 4. Lageplan, Siedlungsreste und Fundvorkommen, im Original 1:10.000. Grundlage: Geo Eye 2015; Zeichnung: U. Siegel, M. Gussone, M. Müller-Wiener, I. Salman 2016.

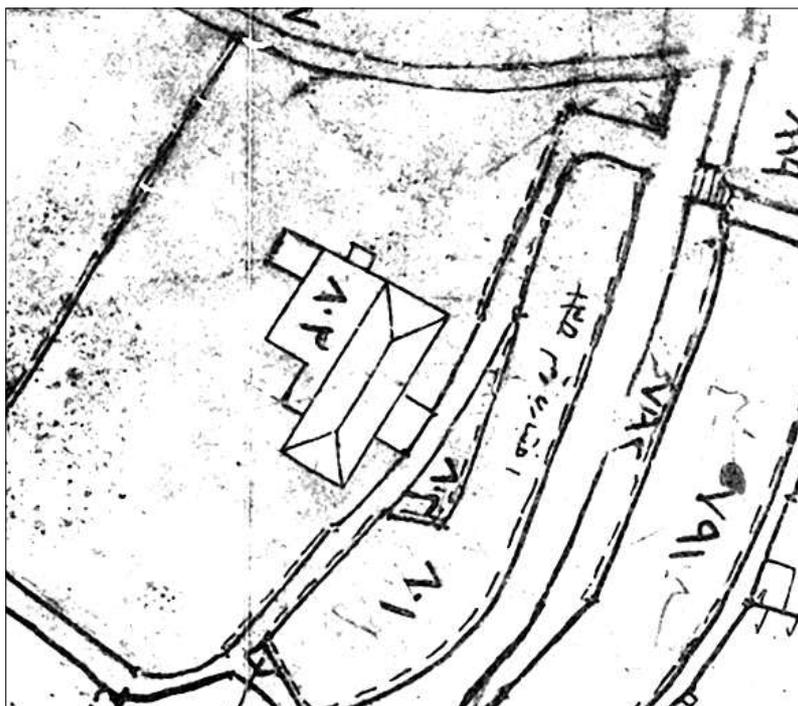
Fig. 3: House of Amira Karam Riachi in Khenshara, parcel number 803 (the object is not discussed in the case studies). Preliminary cadastral plan (traced from aerial photographs and not yet officially topographically surveyed and measured, plan from the 1930s provided by the municipality). Due to the general lack of information in the archives in Lebanon in most of the rural areas, the work turns to the houses themselves as primary sources.

The field work consists of interviewing the users of the house, and drawing and surveying the structures on site. The information is then compared to the archives if they exist. In this case only the cadastral plan was found. Due to the general lack of information in the archives in Lebanon in most of the rural areas, the work turns to the houses themselves as primary sources.

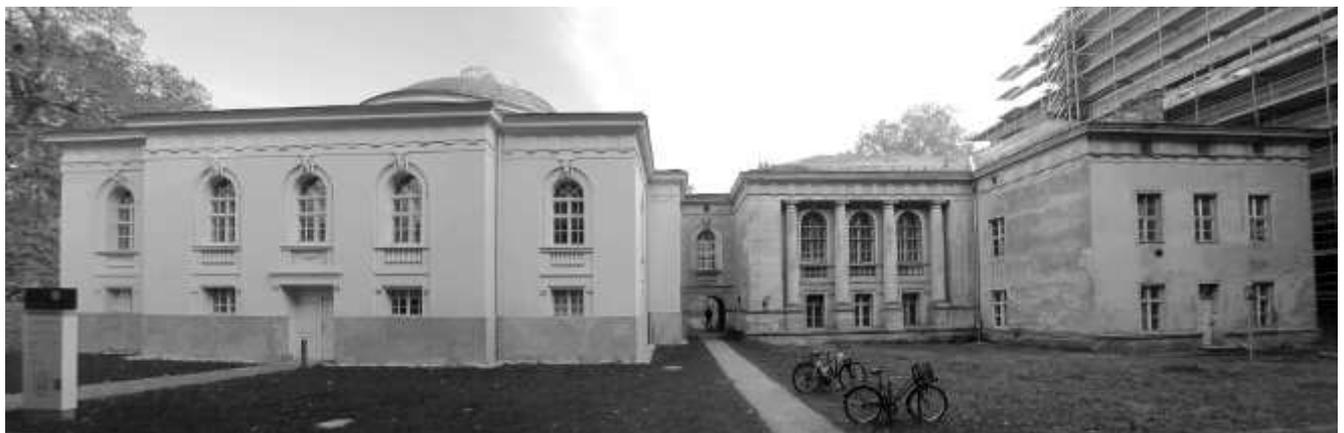
Abb. 2: Tieranatomisches Theater mit Erweiterungsbauten, Panoramaaufnahme, Ansicht West, Langhans-Bau (links), Gerlach-Bau (Mitte) und Wolff-Bau (rechts). T. Kühnel 2015.

Die ‚Zootomie‘ wurde 1874 unter Andreas Christian Gerlach⁴, dem damaligen Direktor der Königlichen Tierarzneischule, nach Plänen des Architekten Julius Emmerich nach Süden erweitert (Gerlach-Bau)⁵. Ziemlich in die Jahre gekommen, wurde das Gebäude im Jahr 1934 umfassend instandgesetzt⁶ und in den Jahren 1935/36 der erste Anbau um einen weiteren ergänzt (Wolff-Bau)⁷. Mit dieser letzten größeren Baumaßnahme erhielt der offiziell als *Tieranatomisches Theater der Humboldt-Universität zu Berlin* bezeichnete Baukomplex seine bis heute bestehende Disposition (Abb. 2).

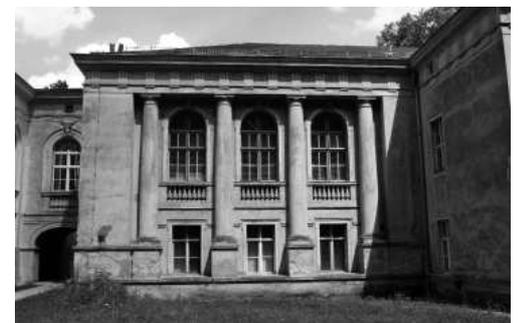
Abb. 7: Gerlach-Bau, Ansicht West.
A. Schuhmann 2015.

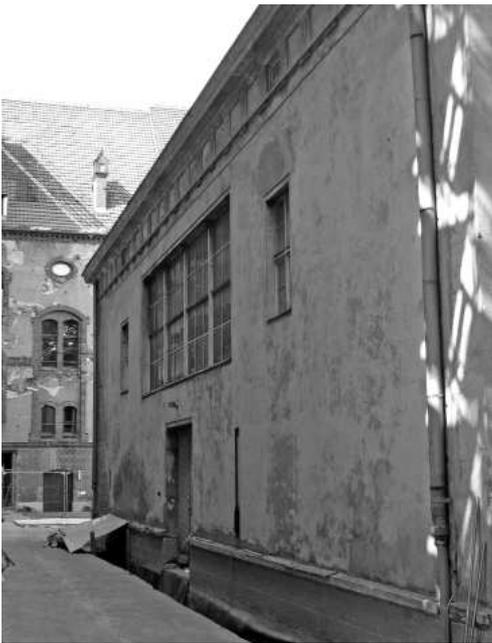
Abb. 8: Wolff-Bau, Ansicht Süd. C. Winterstein 2015.

schmalen nördlichen Fassadenabschnitte dieses jüngsten Anbaus, die im rechten Winkel an die Ost- und Westfassade des Gerlach-Baus ange-
 setzt wurden, sind dagegen asymmetrisch aufgebaut: Zur Belichtung gibt es nur jeweils eine Fensterachse mit zwei stehenden Fenstern in EG und OG und einem kleinen quadratischen Fenster im darüber liegenden Me-
 topenfeld der Frieszone, dem Drempeel des Dachgeschosses. Diese eine Fensterachse liegt an beiden Fassaden außermittig und ist nahe an den Gerlach-Bau herangerückt. Den geringsten Bezug zu den Fassaden des Langhans- und Gerlach-Baus weist die breite Südfassade (Abb. 8) auf. Zwar sind auch hier Sockel und Abschlussgesims in Form eines Wand-
 gebälks weitergeführt, im Gegensatz zu den übrigen Fassaden bleibt das Erdgeschoss jedoch fensterlos und weist als einzige Öffnung ein zent-
 rales zweiflügeliges Tor auf. Im Obergeschoss finden sich über diesem eine auffällig breite Fensteröffnung liegenden Formats und zu beiden

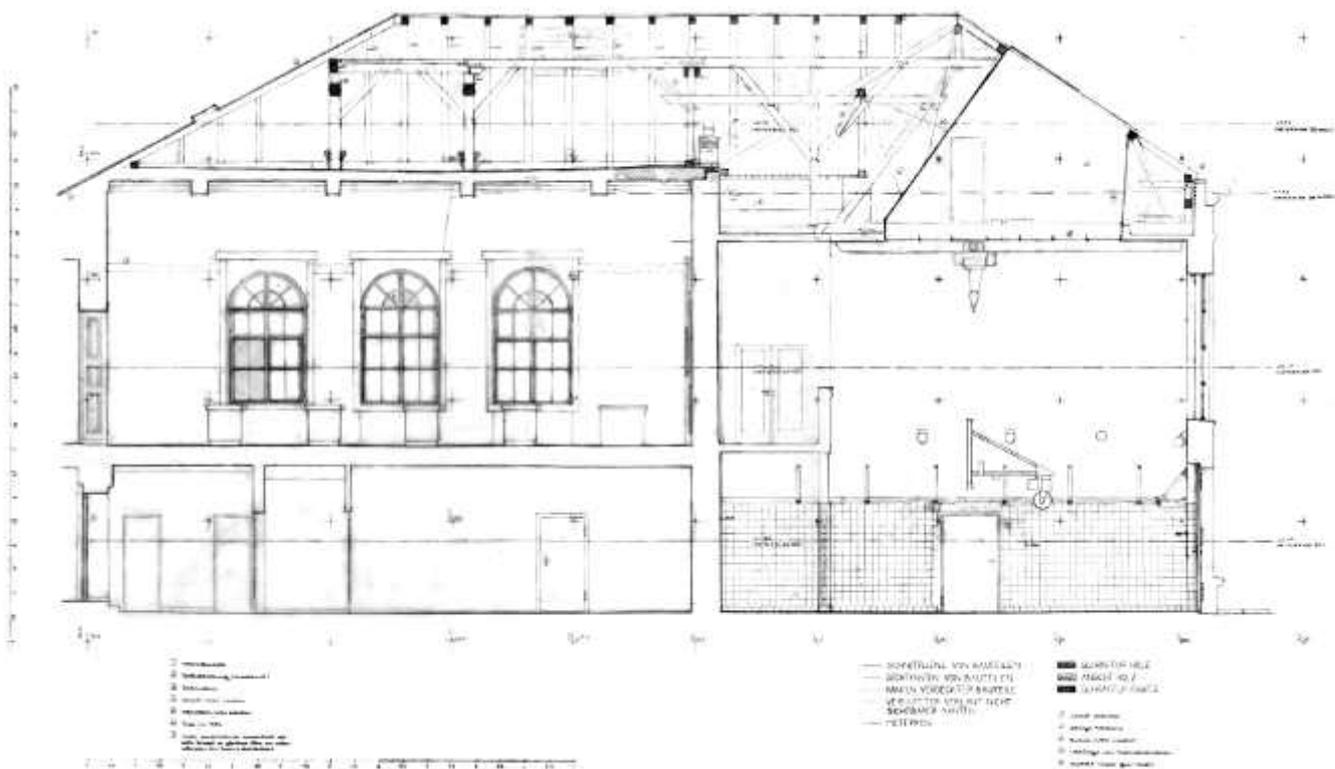
Abb. 9: Längsschnitt durch die Anbauten, Handaufmaß
 (im Original M 1:25). TU Berlin, MSD 2014–16.

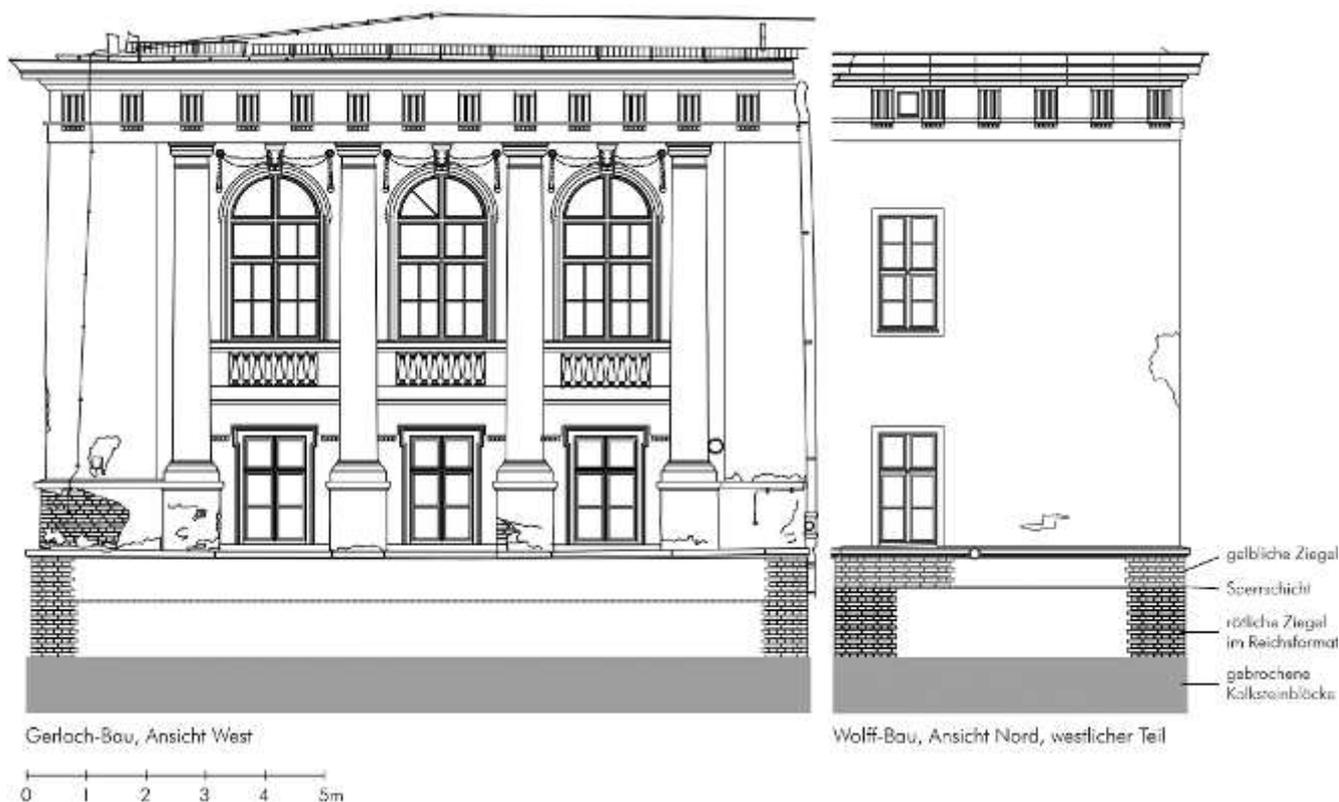
Abb. 10: Gerlach-Bau, Ansicht West (links) und Wolff-Bau, Ansicht Nord (rechts) mit Eintragung der Fundamentbereiche, Umzeichnung des Handaufmaßes (im Original M 1:25). TU Berlin, MSD 2014–16.

In der Westecke, im Anschlussbereich zwischen Gerlach- und Wolff-Bau lässt sich am Fugenverlauf und Steinschnitt des Ziegelmauerwerks nachvollziehen, dass die Mauer des Gerlach-Baus an dieser Stelle weiter nach Süden verläuft und die Mauer des Wolff-Baus stumpf dagegegensetzt ist. Damit wurde die ehemalige Außenwand des Gerlach-Baus zur Innenwand des späteren Wolff-Anbaus. Darüber hinaus lassen sich auf der Ostseite des Wolff-Baus anhand von Unregelmäßigkeiten im Fundament und einem gemauerten Ziegelblock, auf den man bei der Ausführung des Bruchsteinfundamentes offensichtlich Rücksicht genommen hat, Spuren einer Vorgängerbebauung nachweisen. Möglicherweise handelt es sich um die Reste von Revisionsschächten für Entwässerungsanlagen, die auf Plänen des Jahres 1927 zu erkennen sind³⁷.
