BAUFORSCHUNG UND DENKMALPFLEGE

1 – 2017

Jahrbuch des Fachgebiets Historische Bauforschung und Baudenkmalpflege
Technische Universität Berlin

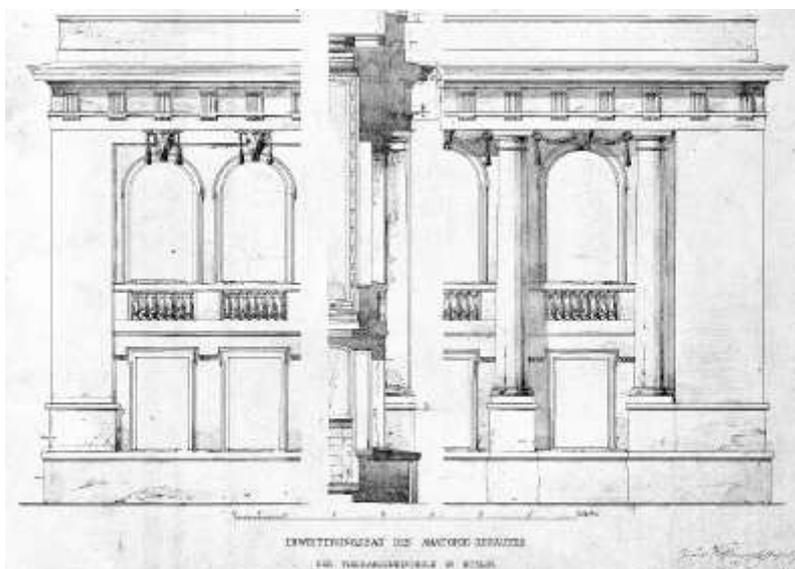
Abb. 11: Originalzeichnung des ersten Erweiterungsbaus mit Detail zur Ausbildung des Frieses. Gerlach 1873. Archiv der HU Berlin, A_Pr_Br_Rep_042 (Karten)_Nr_470_7.

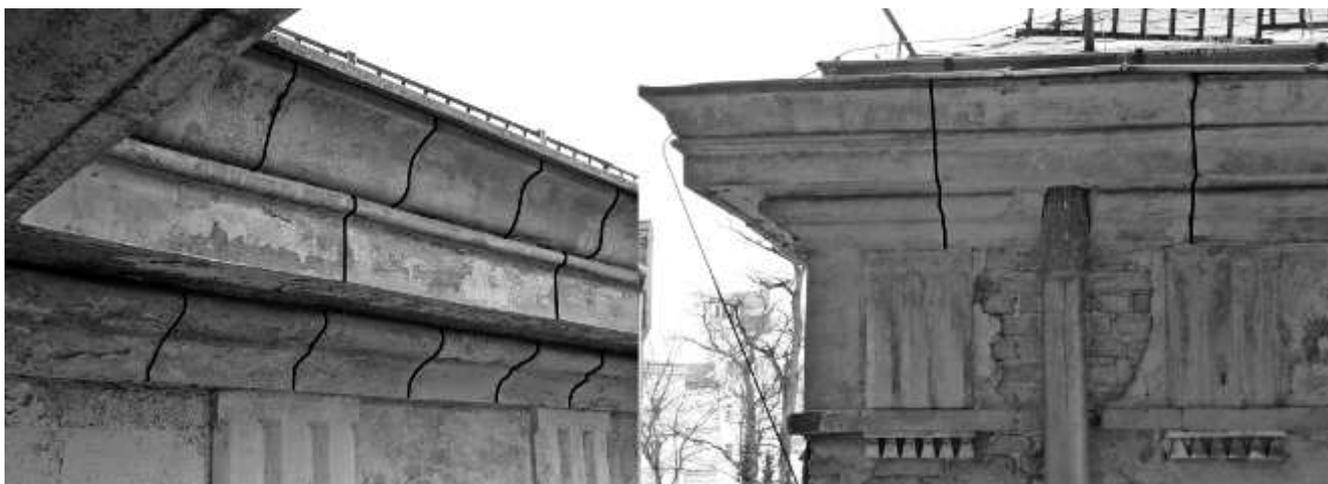
Abb. 12: Gebälk am Gerlach-Bau aus Terrakotta (links) und Wolff-Bau aus Kunststein (rechts). Fugenschnitt zur Verdeutlichung nachgezeichnet.
A. Schuhmann 2015.

Als ein Merkmal der Erweiterung von 1935/36 ist die Weiterführung der Formen aus den vorangegangenen Phasen auszumachen. Gleichzeitig wird das Gesamtrepertoire der architektonischen Gliederungselemente stark reduziert. Wie am Beispiel der Ziegel des Fundamentbereichs bereits dargelegt, wurde beim Wolff-Bau Baumaterial aus den abgebrochenen Fassadenbereichen des Gerlach-Baus wiederverwendet. Diese Wiederverwendung dürfte aus ökonomischen Gründen erfolgt sein. Dass man auch die beim Abbruch erhaltenen Triglyphen in die neu errichtete Fassade integrierte, kann dagegen schon beinahe als denkmalpflegerische Maßnahme zum Schutz der originalen Substanz verstanden werden.

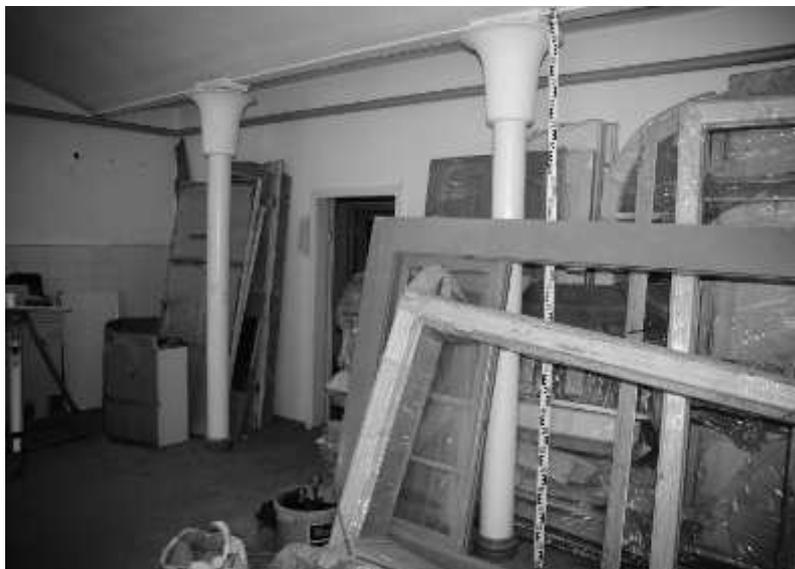
Abb. 15: Wand zwischen Raum EG 01 und EG 03, eingebaute Stütze. T. Kühnel 2015.

Eine detaillierte Untersuchung der gusseisernen Stützen erbrachte interessante Erkenntnisse zur ehemaligen Raumstruktur, zum ursprünglichen Tragsystem der Kappendecke und zu einer nicht näher datierbaren baulichen Veränderung. In Raum EG 08 sind zwei Stützen teilweise in die späteren Wände eingemauert, jedoch noch zum Teil sichtbar, wobei sich die südliche in ihrer schlichteren Form ohne Basis und Kapitell auffällig von der anderen unterscheidet. Zwei weitere, auf den ersten Blick nahezu

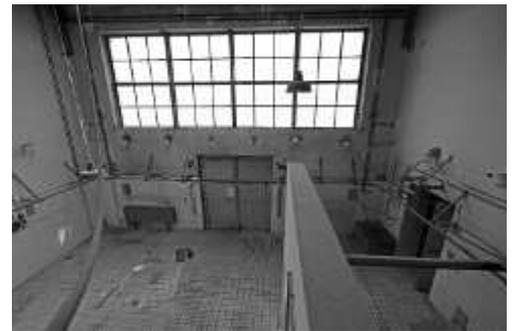
Abb. 17: Blick in die Schlachthalle EG 10 in Richtung Süden. A. Brauchle 2014.

Für die Anforderungen an die Lehre der Fleischbeschau, und wohl auch für die anschließende Fleischverwertung, wurde die Schlachthalle (EG 10) im Anbau von 1935/36 mit mehreren technischen Elementen (Abb. 16) ausgestattet, die sich nach bisherigem Stand der Untersuchungen noch in großen Teilen erhalten haben. Die Halle (Abb. 17) erhielt für die Anlieferung der zu untersuchenden Tiere ein großes Tor, außerdem einen Kühlraum (EG 17) zur Aufbewahrung der geschlachteten Tiere. Für den leichteren Transport innerhalb der Halle wurde an drei Seiten ein U-förmiges Rohrbahnssystem eingebaut, an dem die Tierhälften entweder über Laufkatzen oder Haken bewegt werden konnten. Die Rohrbahn besitzt an der Stelle des Tores eine Unterbrechung und vor der Kühlkammer eine Weiche (Abb. 18), von der Abzweige zu einer Waage und in die Kammer führen. Die Waage wurde erst nachträglich in das System integriert und erforderte den Einbau einer zusätzlichen Wand. Zur Belichtung und Belüftung der Halle diente ein großes Fensterband in der Südfassade, an dem sich einzelne Wendflügelemente öffnen lassen. Zusätzlich gibt es ein Deckenoberlicht, das zusammen mit dem darüber liegenden Dachflächenfenster mittels eines aufwendigen Systems aus Stahlseilen und Umlenkrollen geöffnet werden konnte. Das Deckenoberlicht und das Dachflächenfenster begrenzen innerhalb des Dachwerkes gemeinsam mit abgehängten Leichtbauwänden einen großen abgeschlossenen Raum (DG 04), der lediglich der Belichtung und Belüftung der Schlachthalle dient (Abb. 19). In der DDR-Zeit wurden schließlich an einem mittig unter dem Deckenoberlicht verlaufenden Doppel-T-Träger eine Einschienenlaufkatze und ein Schwenkkran (Baujahr 1962) eingebaut.

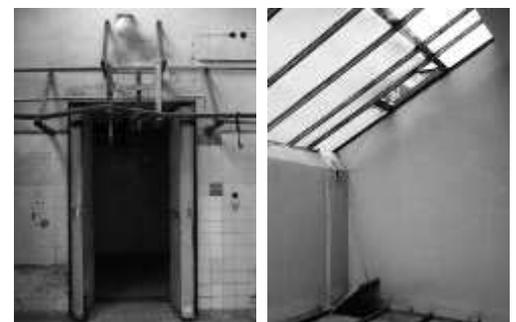
Abb. 18 (li.): Weiche der Rohrbahn, Blick in die Kühlkammer. C. Winterstein 2015.

Abb. 19 (re.): Dachraum DG 04, Deckenoberlicht und Dachflächenfenster über der Schlachthalle. L. Schröter 2015.

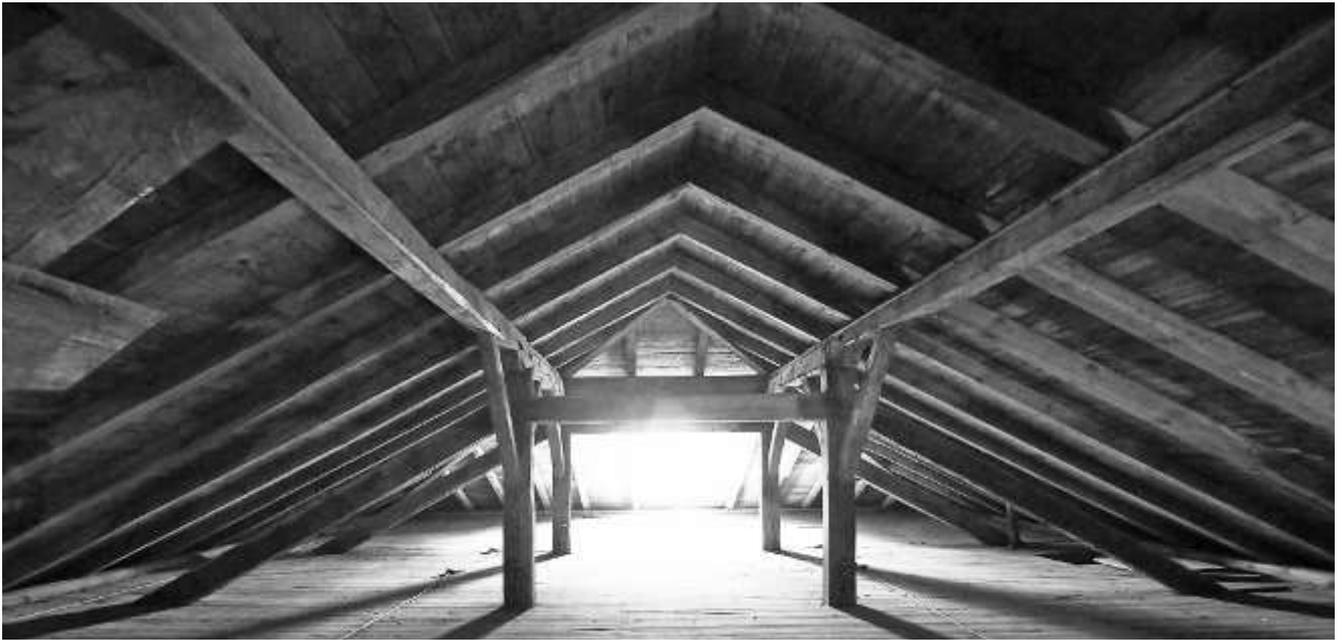
Abb. 21: Dachraum DG 05, Hängewerke.
A. Brauchle 2014.

Der Gerlach-Bau besaß ursprünglich eine gestaffelte Dachlandschaft: ein flach geneigtes Zeltdach über dem nahezu quadratischen Kursussaal sowie ein niedrigeres, flaches Walmdach über dem südlich anschließenden, etwas schmaleren Gebäudeteil⁵⁰. Von dem Zeltdach sind die beiden doppelten Hängewerke (Abb. 21 und Abb. 22), die in Achse der mittleren Unterzüge liegen, erhalten⁵¹. Dendrochronologisch datiert wurde lediglich die erwähnte Strebe, die Werkzeugspuren an Hängesäulen und Spannriegel⁵² sowie den Streben⁵³ weisen jedoch auf unterschiedliche Alter der Bauhölzer hin. Der heute nicht mehr vorhandene Kniestock des Zeltdaches verlieh dem Gerlach-Bau ursprünglich ein in der Höhe gestaffeltes äußeres Erscheinungsbild⁵⁴. Der Metopen-Triglyphen-Fries der ‚Zootomie‘ lief in einheitlicher Höhe um den Langhans- und den Gerlach-Bau herum, der Gebäudeteil mit dem Kursussaal war durch den Kniestock, der außen in Form einer Attika oberhalb des Gebälks in Erscheinung trat, jedoch hervorgehoben.

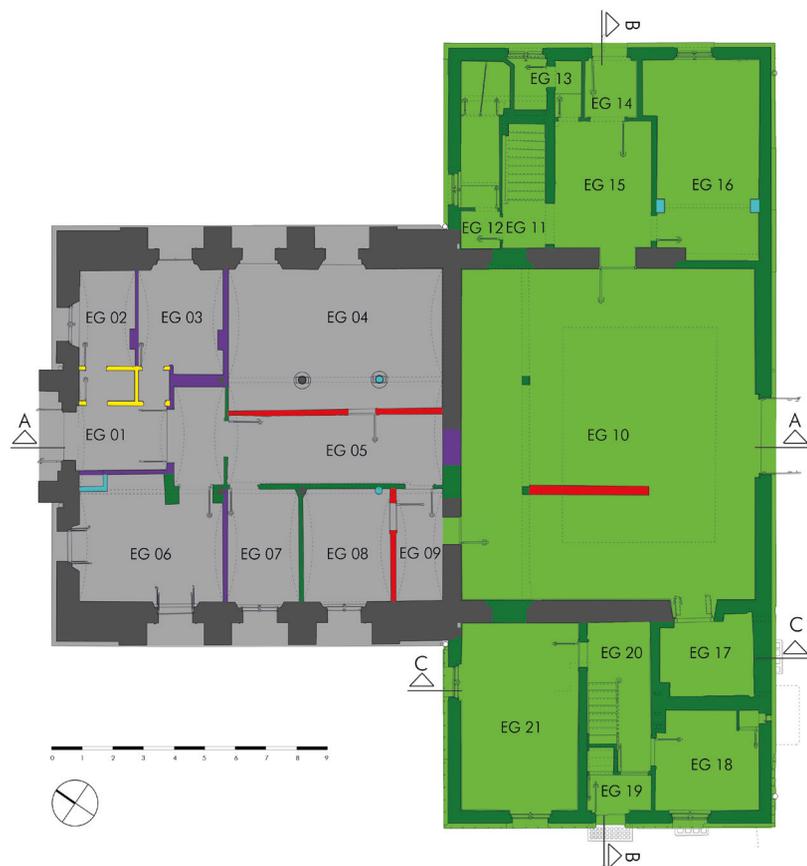
Abb. 23: Grundriss Erdgeschoss, Bauphasenplan.
TU Berlin, MSD 2014–16

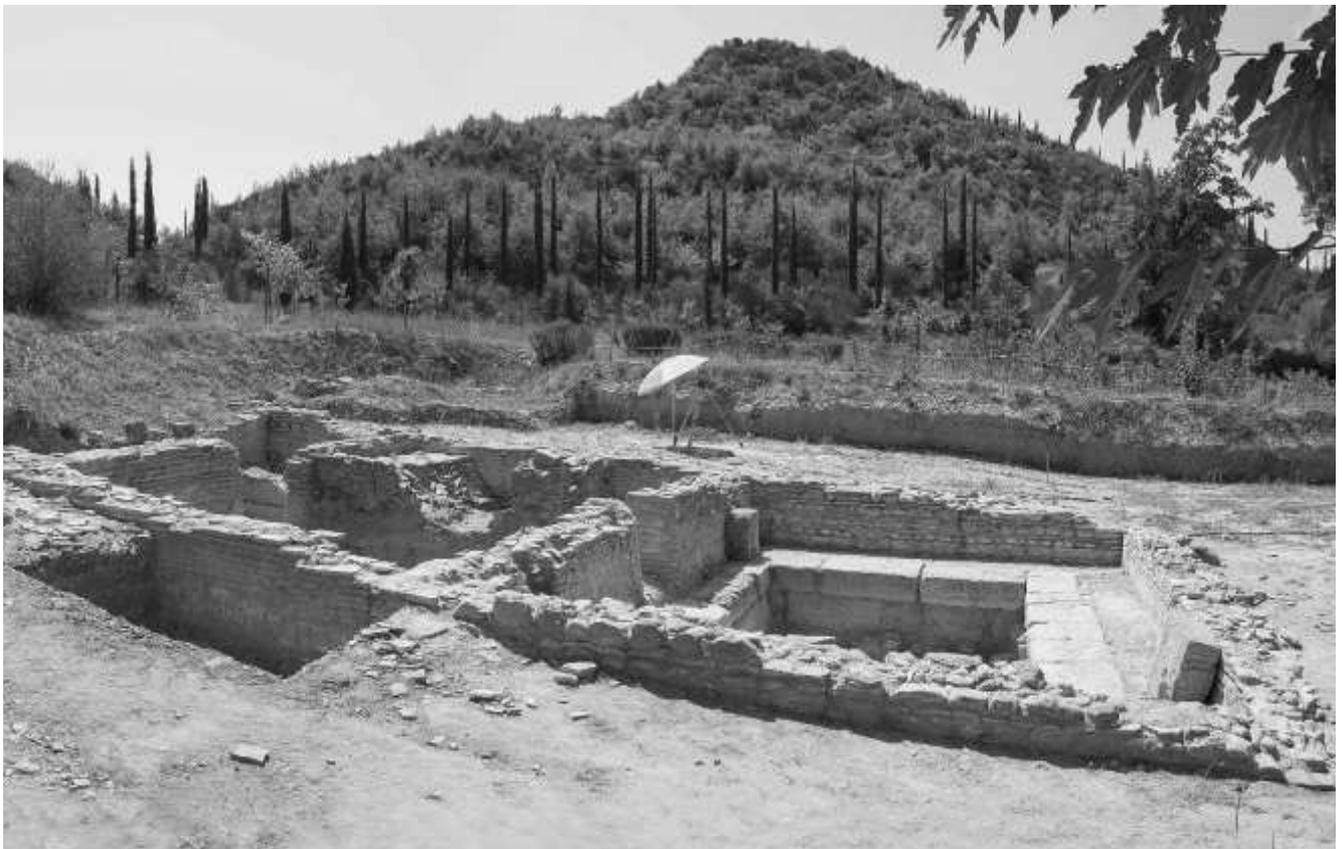
Abb. 1: Das Heiligtum am nördlichen Fuß des Kronoshügels von Nordwesten. T. Kühnel, 2015.

Das nach dem bisherigen Kenntnisstand längsrechteckige Gebäude ist etwa in ostwestlicher Richtung orientiert. Es wird von unterschiedlichen Mischmauerwerkswänden begrenzt, welche eine im Innern befindliche, tiefer gegründete Muschelkalkquaderkonstruktion umfassen bzw. teilweise überlagern. Dabei ist der östliche Gebäudeabschluss grabungsbedingt noch nicht sicher geklärt, denn die südliche Außenmauer läuft nach 17,0 m in die östliche Grabungskante hinein, während die nördliche Außenmauer nach 13,70 m durch eine kürzlich verlegte Wasserleitung gestört ist. Die Breite des Gebäudes differiert zwischen ca. 8,25 m im Westen und ca. 8,40 m im Osten (vgl. Abb. 3 und 4). Zum Außenraum hin weisen die erhaltenen Mauerzüge keine erkennbaren Öffnungen auf. Jedoch liegen an der – zum Teil noch in der Grabungskante befindlichen – Ostwand von Raum A³ mit übereinanderliegenden, pfeilerartigen Abschlüssen der verschiedenen Wandkonstruktionen und schwellenartigen, unterschiedlich hoch gelagerten Muschelkalkquadern deutliche Hinweise dafür vor, dass die Erschließung des Gebäudes von der Ostseite her erfolgte.

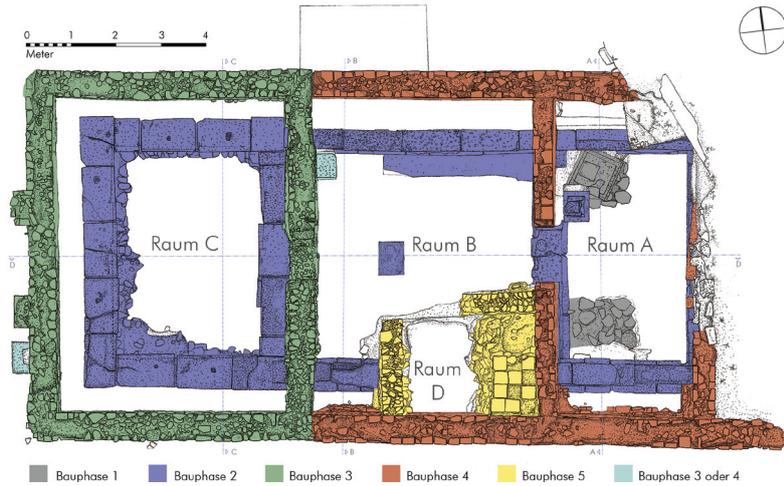
Abb. 3: Bauphasenplan Grundriss mit Raumbezeichnungen. (siehe Anmerkung 3)
T. Kühnel, 2015.

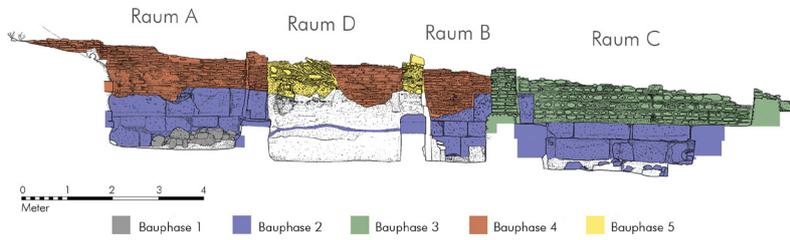
Abb. 4: Bauphasenplan Schnitt D mit Raumbezeichnungen und Bauphasen.
T. Kühnel, 2015.

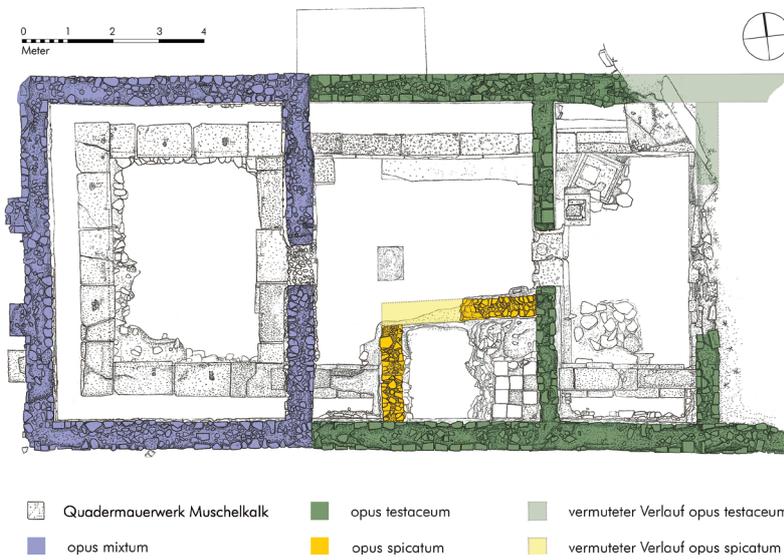
Abb. 5: Mauerwerkskartierung Grundriss mit Mauerwerksarten.
T. Kühnel, 2015.

Die chronologische Einteilung in Bauphasen erfolgte in erster Linie anhand der unterschiedlichen Mauerwerksarten (Abb. 5), der Anschlüsse und Stöße, der Gründungshöhen (Abb. 6) sowie der unterschiedlichen, teilweise setzungsbedingten Schädigungsgrade der Bausubstanz. Weiter flossen die Höhenlagen von Resten (Streifen/Schichten) ehemaliger Bodenaufbauten, von Putzabbruchkanten, die als Bodenwandanschlüsse erkannt werden konnten (Abb. 6) und einzelner Bauteile zueinander in diese Überlegungen mit ein (Abb. 7). Zur Einordnung der vorgefundenen Bauarten und Materialien wurden Vergleiche mit Gebäuden in der Archäologischen Stätte von Olympia und Bauten in der näheren Umgebung durchgeführt.

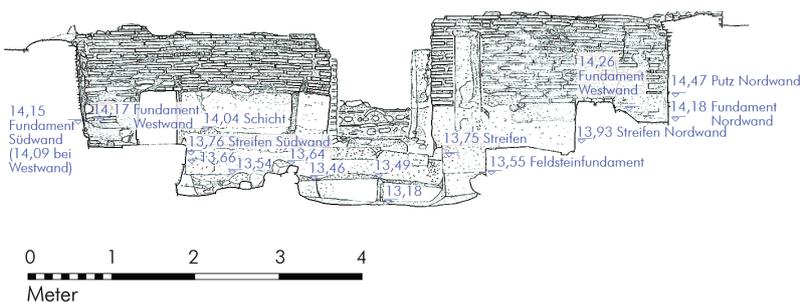
Abb. 6: Schnitt A mit Höhen vermuteter Bodenaufbauten und Gründungshöhen.
T. Kühnel, 2015.

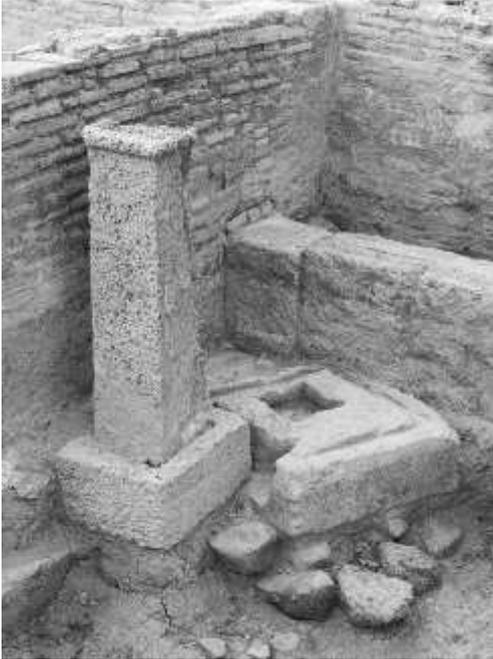
Abb. 7: Sich überlagernde Sockelsteine in der Nordwestecke von Raum A. T. Kühnel, 2015.

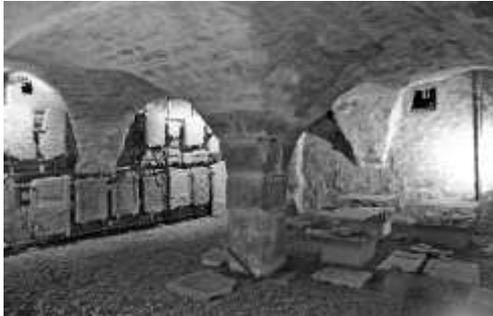
Abb. 1: Nachträglich eingewölbter romanischer Ursprungsbau K.019. Derzeit als Schaudepot für jüdische Grabsteine genutzt.
K. Kojder, J. Schäfer 2015.

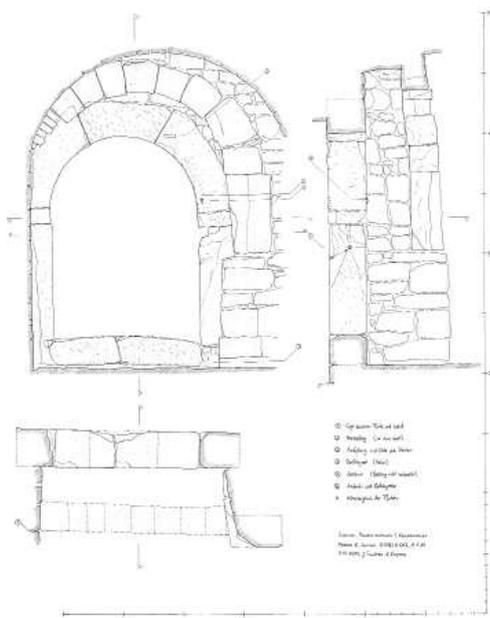
Abb. 2: Handzeichnung der vermutlich ältesten erhaltenen Kellerpforte K (zwischen K.018 und K.017) in Ansicht, Schnitt und Grundriss (M 1:10).
K. Kojder, J. Schäfer 2015.

den. Ein Fokus der Untersuchungen lag deshalb auf einem steingenaue Handaufmaß der Kellerpforten im Maßstab 1:10 (Abb. 2). Von insgesamt sechzehn vorhandenen Pforten wurden zehn in Ansicht, Schnitt und Grundriss gezeichnet, zwei weitere Pforten wurden maßstäblich skizziert. Ein Vergleich der Kellerpforten am Benediktusplatz 1 mit Pforten aus anderen Erfurter Kellern erlaubte zudem die Erstellung einer relativen Chronologie. Dazu wurden alle Pforten des Kellerkomplexes nach den Kriterien des Erfurter Kellerkatasters analysiert und in eine Typensystematik eingeordnet. Hauptmerkmale für die Kategorisierung waren dabei die Anzahl und Form der Bogen- sowie Gewändesteine und das Vorhandensein von Schluss- und Kämpfersteinen.⁵ Altwasser konnte feststellen, dass es eine abnehmende Tendenz der Bogensteinanzahl im Laufe der Zeit gibt. Die fortschreitende Technik erlaubte die Herstellung und den Versatz größerer Werksteine, sodass auch die anfangs kleinteiliger ausgeführten Gewände auf Monolithe reduziert wurden.⁶ Ausgehend von den untersuchten Pforten wurde die Entwicklung der Kelleranlage analysiert. Zur Veranschaulichung dienten Befundfotografien, Grundrissausschnitte sowie axonometrische Darstellungen der Bauabfolgen der Kellerräume und deren einstiger Erschließung. Aus allen gewonnenen Erkenntnissen wurde ein Bauphasenplan für den gesamten Kellerkomplex erarbeitet, der die Entwicklung des Grundstückgefüges zusammenhängend darstellt.

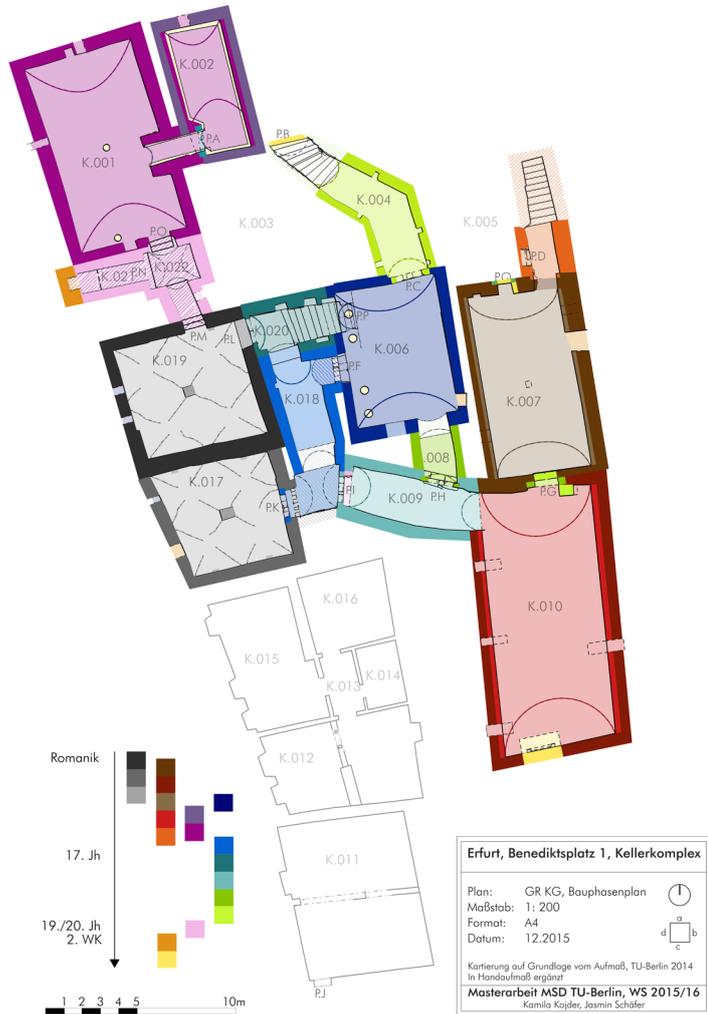
Abb. 3: Bauphasenplan der Kelleranlage.
K. Kojder, J. Schäfer 2015.

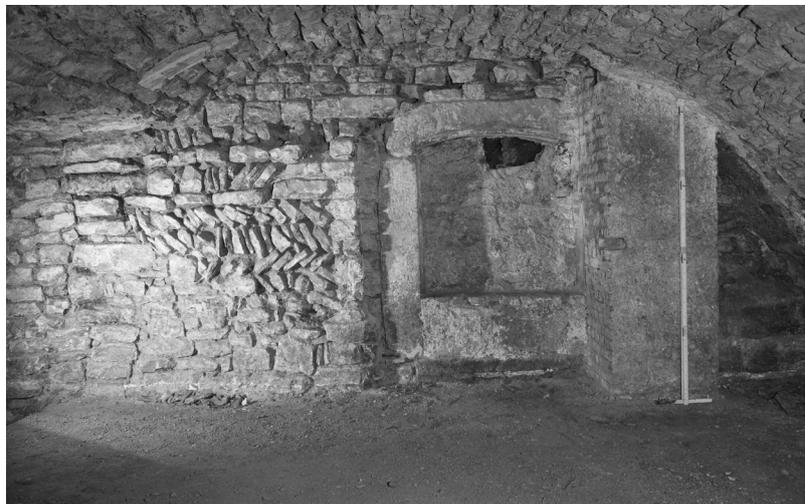
Abb. 4: Tonnengewölbter Kellerraum K.010.
Die Wand a zeigt das opus spicatum (links) und eine
zugesezte barocke Natursteinpforte PG (rechts).
K. Kojder, J. Schäfer 2015.

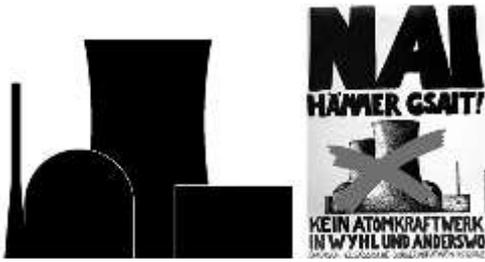
Abb. 5: Eigene ikonische Darstellung des „idealen“ Kernkraftwerks und Darstellung auf einem Anti-AKW-Plakat (1982) von Hubert Hoffmann als Symbol.

Weiterhin zeigt sich, wie die der Kernenergie-debatte jahrelang zuteilwerdende Öffentlichkeit ein charakteristisches Bild eines Kernkraftwerks prägte – mit kuppelförmigem Reaktorgebäude und Kühlturm (Abb. 5).

Auch wenn keines dieser Elemente ein notwendiger Bestandteil der Anlagen ist, besitzt insbesondere die Komposition beider, zumindest aber das zur augenscheinlichen Identifizierung hinreichende Reaktorgebäude in Kuppelform die Fähigkeit, die vielerlei mit der Kernenergie verbundenen Assoziationen im Betrachter hervorzurufen. Der baulichen Hülle eines Kernkraftwerks wohnt somit ganz unabhängig von dem Vorhandensein des Reaktordruckgefäßes ein Symbolwert inne.

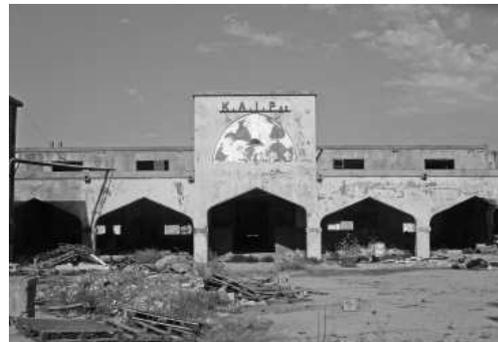
Abb. 1: Pfeilerhalle mit islamischem Bogen des Industriekomplexes C.A.I.R., Beispiel kolonialer, eklektizistischer Architektur der ersten Phase der italienischen Herrschaft auf Rhodos (1924–1936). Y. Kaperoni 2016.

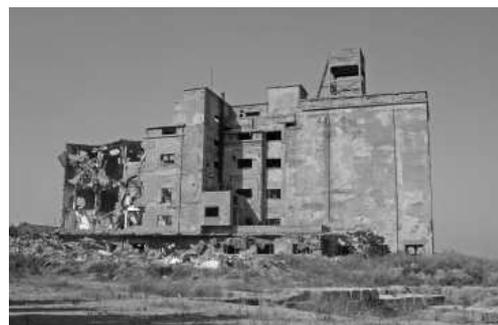
Abb. 2: Westliche Ansicht des Industriekomplexes S.A.M.I.C.A., Beispiel der kolonialen modernen Architektur der zweiten Phase der italienischen Herrschaft auf Rhodos (1936–1947). Im vorderen Bereich die baulichen Reste des ägyptischen Tempels Rhodos. Y. Kaperoni 2016.

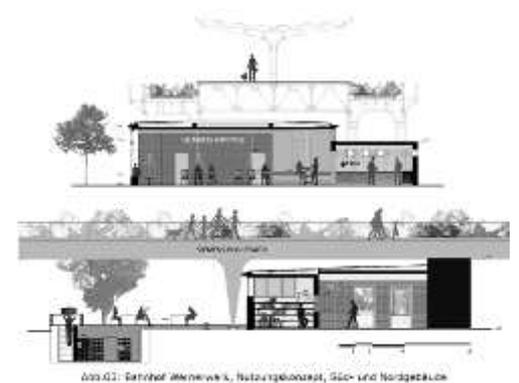
Abb. 2: Bahnhof Wernerwerk, Nutzungskonzept, Süd- und Nordgebäude. S. T. Naegele, S. Triantafyllou 2015.

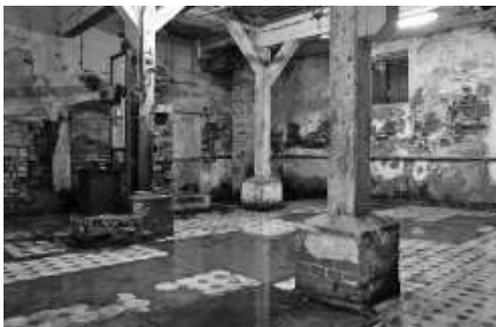
Abb. 2: Speicher, Kelleranlage.
S. Golombek, K. Schindler 2015.

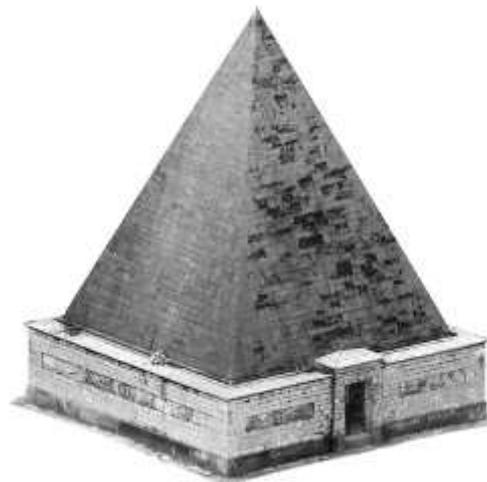
Abb. 1: Texturiertes 3D-Modell der Pyramide im Neuen Garten (Potsdam). Schlicht 2016.

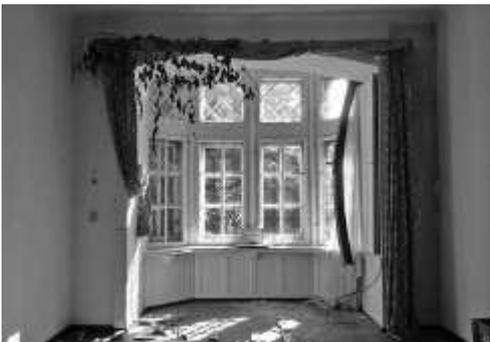
Abb. 2: Fenster im Erker (Raum 1.02).
F. Öz, 2015.

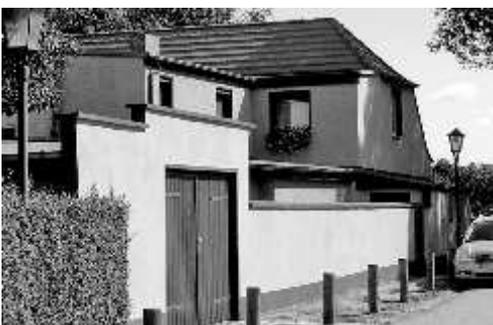
Abb. 3: Scheidtstr. 24, negatives Sanierungsbeispiel.
A. Krugmann, 2015.
