# JAHRBUCH

# MSD 2003-05

# **Masterstudium Denkmalpflege** an der TU Berlin

## **Jahrbuch 2003-05**

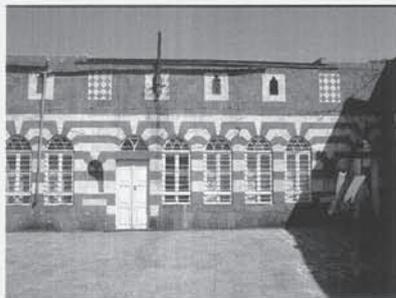
Hoffassade im Ball Bismar in Homs, Überwiegend aus Basalt

Geprägt werden die Häuser vor allem durch die regional verfügbaren Baumaterialien. Bei den syrischen Stadthäusern handelt es sich fast durchgehend um eine Steinarchitektur. Die verschiedenen Steinarten wurden nicht nur konstruktiv, sondern auch als Gestaltungselement eingesetzt. Die steinsichtigen Hof- und Außenfassaden bestimmen das Erscheinungsbild der Häuser und Städte. In Aleppo und in den anderen nord-syrischen Städten wurde Kalkstein eingesetzt. An der Küste wurden die städtischen Wohnhäuser aus Sandstein errichtet. In Homs und im vulkanischen Südsyrien bestehen sie aus Basaltstein.

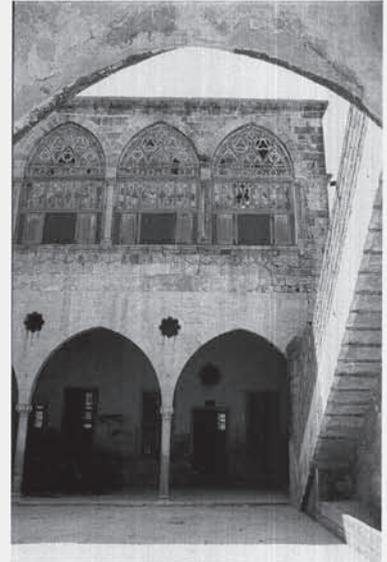
Hoffassade mit Arkaden im Ball 'Al Adib in der Katenstadt Gabb

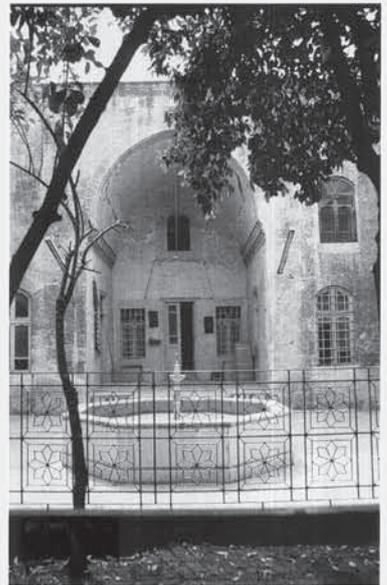
Der Iwan im Ball al-Ma'arawi in Aleppo

In den Binnenstädten dient der Iwan, eine an drei Seiten geschlossene, nach Norden zum Hof hin geöffnete Halle im Sommer als schattiger, kühler Aufenthaltsraum. In den nord-syrischen Städten bieten spezielle Kellerräume Schutz vor der größten Nachmittagshitze. Dachterrassen wurden Nachts als Schattplatz genutzt.

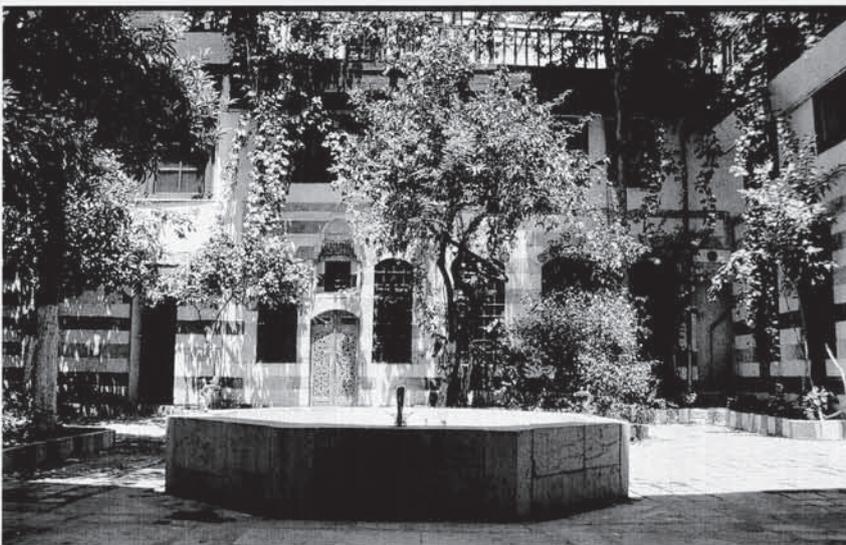
Hoffassade im Ball as-Siba'i in Damaskus

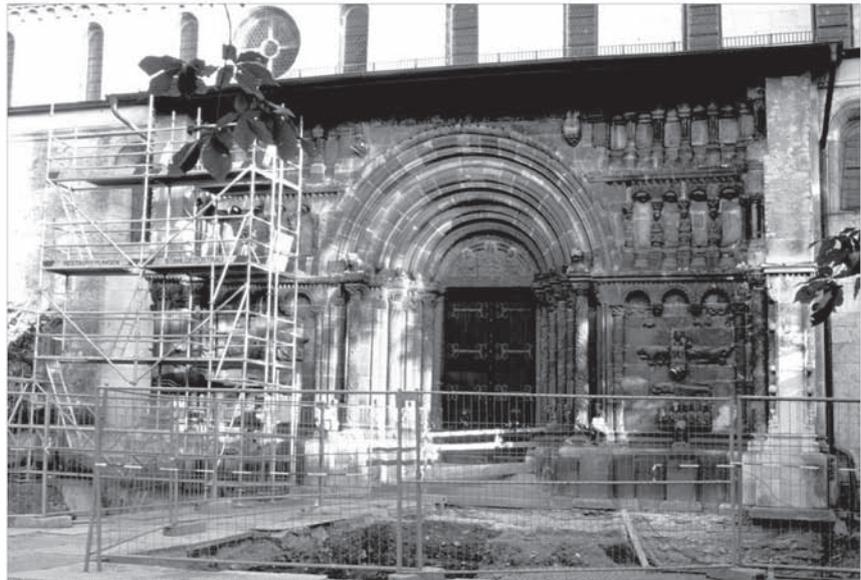
Das Schottenportal während der Untersuchungen, im Vordergrund die Grabungsfläche bis zum Portalfundament, Röver 1997.

Die Arbeiten vor Ort wurden unterstützt von der Diözese Regensburg, die z.T. die für die Bauaufnahme notwendigen Gerüste stellte und Einsicht in die nicht inventarisierten Akten des Schottenarchivs gewährte, zum andern vom Bayerischen Landesamt f. Denkmalpflege, das überdies im Rahmen der vorbereitenden Maßnahmen zum Bau einer Portalschutzvorhalle eine Notgrabung durchführte, was die Möglichkeit eröffnete, die Fundamente zu untersuchen und zu dokumentieren.

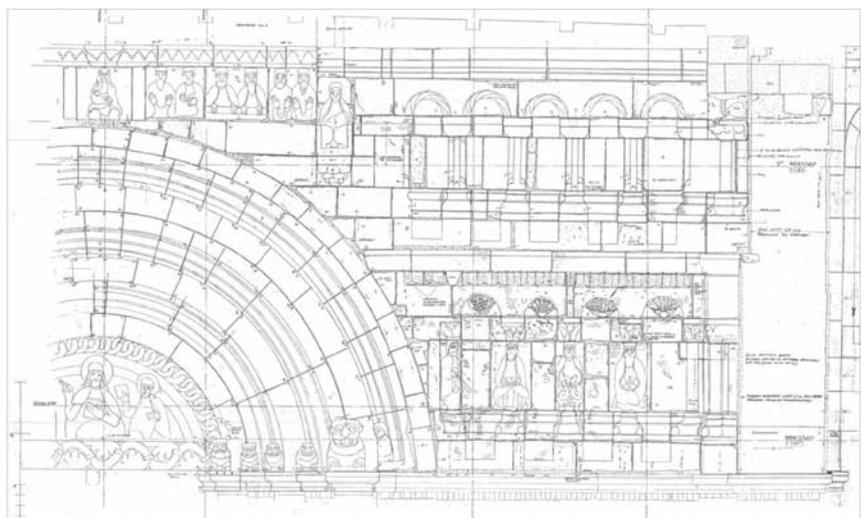
Schottenportal Teilansicht, Verformungsgetreues Handmaß unter Verwendung einer Stereo-photogrammetrischen Vermessung (Fa. de Waal 1979), Originalmaßstab 1:10, Röver 1998.

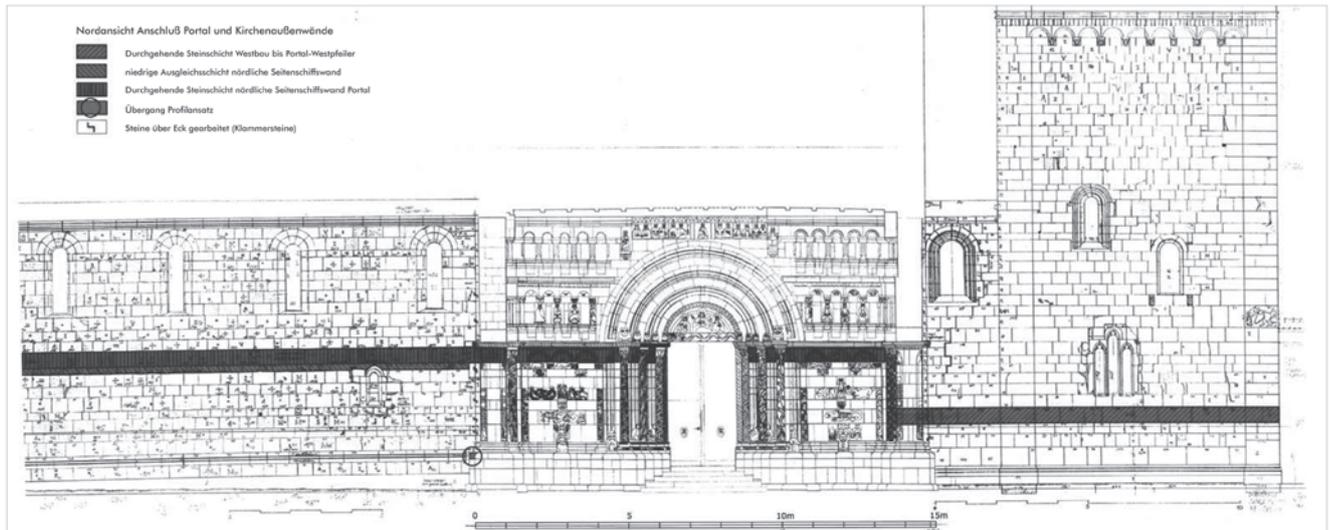
Regensburg, St. Jakob, Nördliche Kirchenaußenwand mit Portal, Anschluss Portal und Kirchenaußenwände unter Verwendung der steingerechten Aufmaße der Kirchenwände (Josef Gerl 1987, in: Beiträge zur Geschichte des Bistums Regensburg, Beiband 10, Regensburg 2000, S. 2-56), Röver 2001.

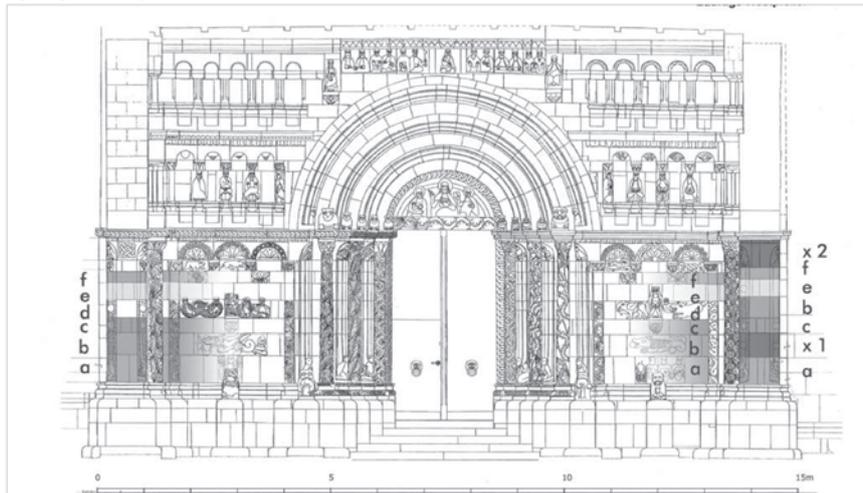
Schottenportal, Portalaufbau in horizontal durchgehenden Steinschichten. Baufluge am Westpfeiler, Röver 2001.

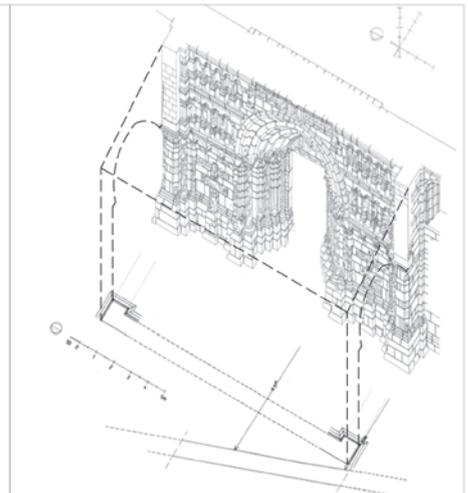
Isometrie der geplanten Vorhalle vor dem Schottenportal (Rekonstruktionsversuch), Röver 2001.

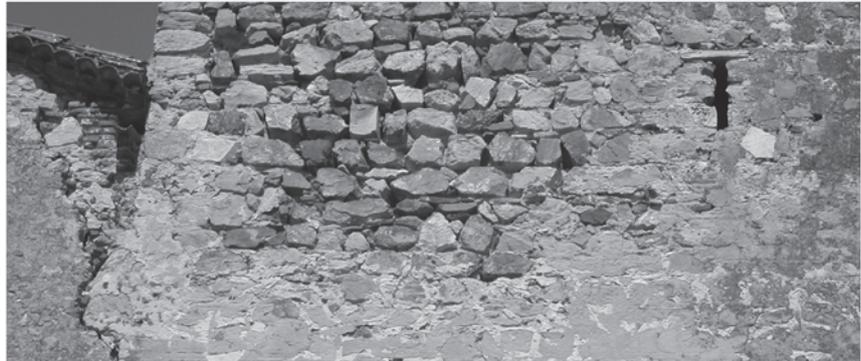
Westfassade, Anschluß des Turms mit teilweise gesetztem Feldstein-Mauerwerk an den in Backstein ausgeführten westlichen Abschluß des Langhauses (Foto Gussone 2003)

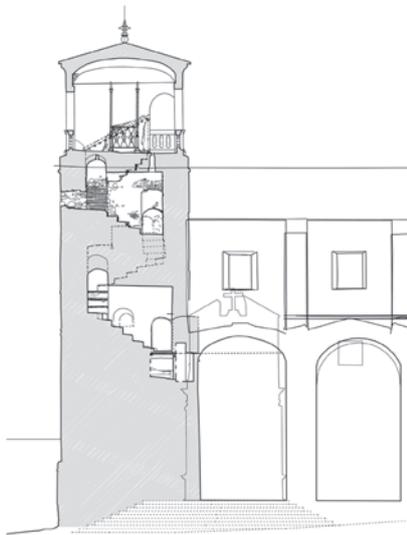
Schnitt Turm, Originalmaßstab 1: 50, Kompilation von formtreuen Handaufmaßen (M 1: 25), und digitaler Grundvermessung. (Rütenik, Gussone, Blümel, Goossen)

Die Untersuchung von San Agustín in Badajoz wurde in zwei Kampagnen durch die TU Berlin durchgeführt, wobei entsprechend der jeweiligen Fragestellung „traditionelle“ Techniken des Handaufmaßes oder neueste Methoden der digitalen Bauaufnahme (Tachymetrie) zum Einsatz kamen.

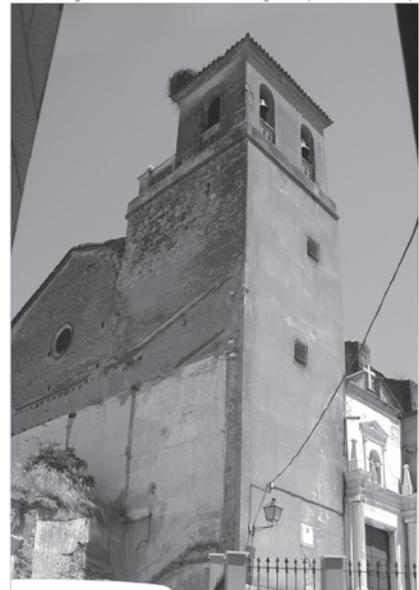
Ansicht des Turms von Süd-Westen (Foto Gussone)

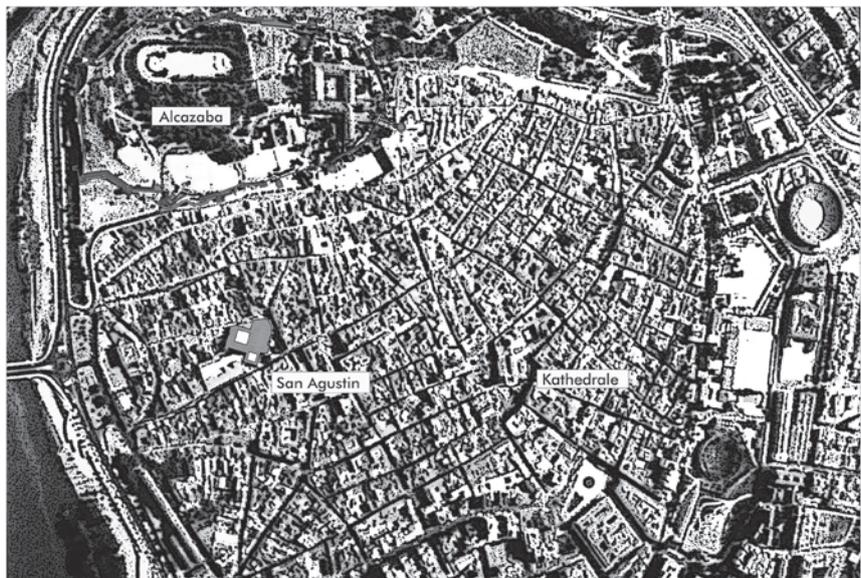
Die Grenzen der islamischen Siedlung und ihre Entwicklung (Grafik Gussone, Grundlagen: Luftbild - Ayuntamiento Badajoz, Alcazaba und Siedlungsentwicklung - Valdés)

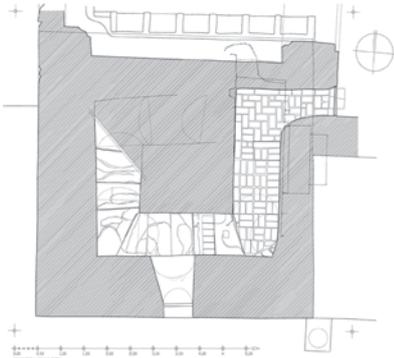
Grundriss Turm, Emporenebene, Originalmaßstab 1: 25, digitale Umzeichnung des formtreuen Handaufmaßes ergänzt durch tachymetrische Grundvermessung. (Rütenik, Gussone, Blümel, Goossen)

Allgemeine Grundvermessung der Kirche, Anlage eines Polygonzuges, der neben der Kirche auch die angrenzenden ehemaligen Klausuren im Westen und Norden der Kirche umfasste. Innerhalb dieses Messnetzes wurden Grundrisse aller Bauteile im Maßstab 1:50 tachymetrisch erstellt. Der Turm wurde hingegen im Handaufmaß vermessen; es wurden ein Schnitt und Grundrisse aller Geschosse im Maßstab 1:20 aufgenommen. Zusätzlich wurden die Süd- und Westfassade der Kirche fotografisch dokumentiert und die zur Entzerrung notwendigen Passpunkte erfasst.

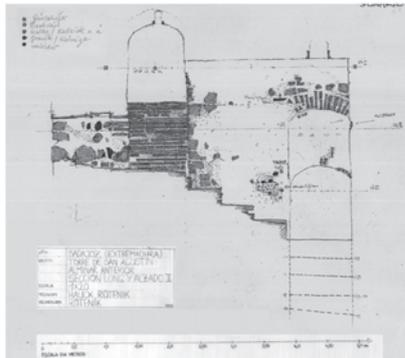
Steinkartierung auf Grundlage des formtreuen Handaufmaßes, Originalmaßstab 1: 25. (Rütenik). Die Kalk- und Grünschieferblöcke heben sich deutlich von den in Backstein ausgeführten Treppenstufen und Gewölben ab.

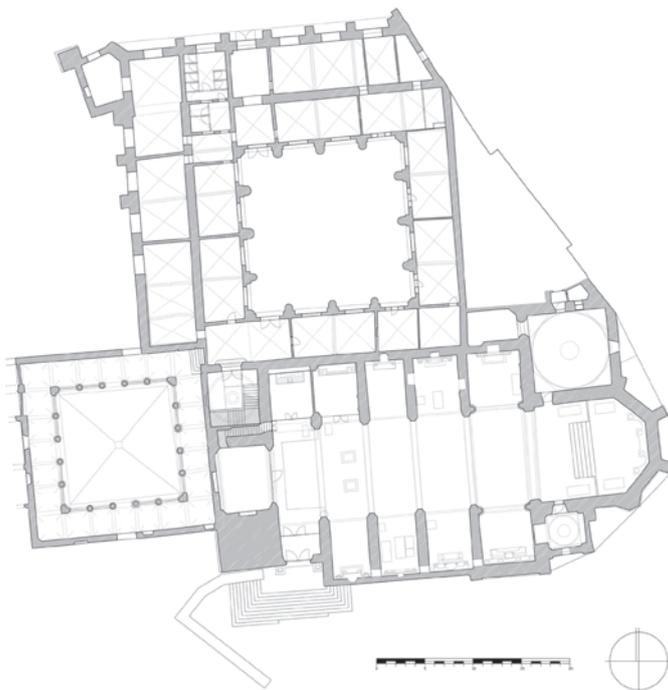
Grundriss, o.M., Originalmaßstab M 1: 50, Bereinigte Zeichnung der tachymetrischen Grundvermessung (Rütenik, Goossen, Gussone, Blümel)

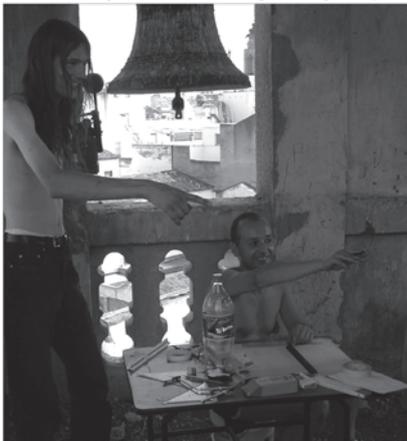
Handaufmaß auf der Laternennebene des Turmes (Rütenik/ Hauck, Foto Gussone)

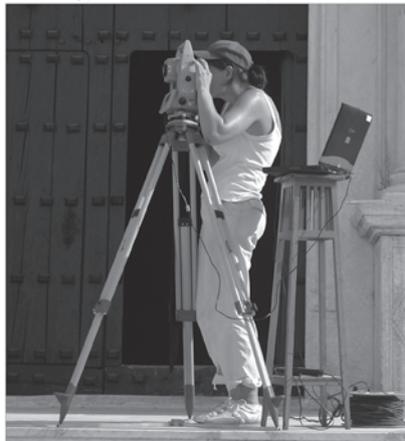
Tachymetrie vor dem Portal von San Agustín (Blümel, Foto Gussone)

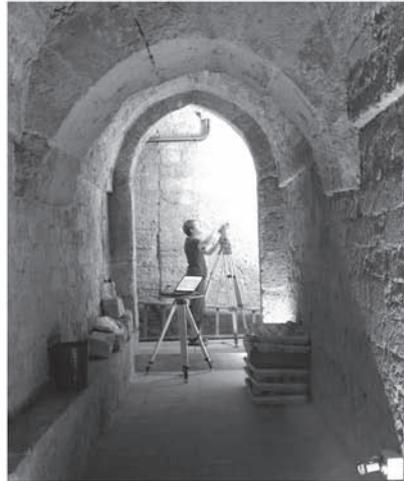
Messung in der Unterkirche

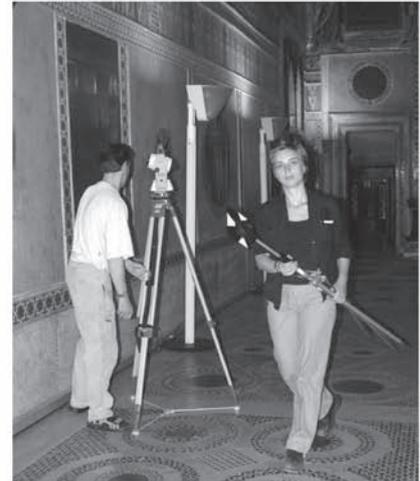
Vorbereitung der Messung in der Oberkirche

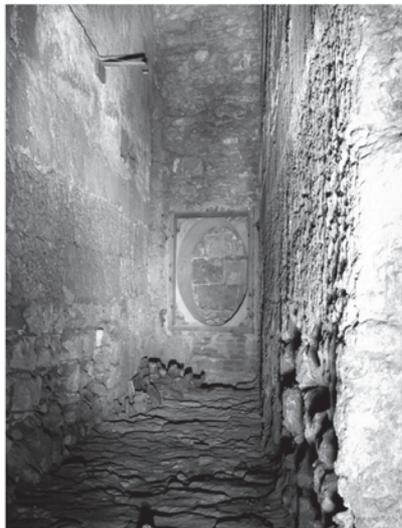
Blick in den Gang an der Südseite der Apsis in der Unterkirche, Wände mit aufgespitzter Oberfläche

Die Gänge südlich und südöstlich der Krypta weisen einige Besonderheiten auf, die für die Bauforschung besonders interessant sind. Eine aufgespitzte Oberfläche, die sich über mehrere Steinschichten hinweg verfolgen lässt, reicht in etwa bis Augenhöhe. Die Aufspitzung sollte eventuell der Anbringung einer Wandverkleidung dienen, jedoch sind keine Mörtelspuren erkennbar, so dass hier wohl eine geplante Baumaßnahme nicht zu Ende geführt wurde.

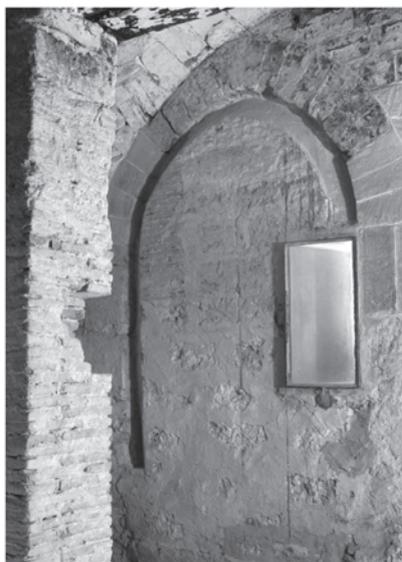
Zugesetzte Arkade im Erschließungsgang südlich der Grabkammer

Der Gang südlich der Grabkammer öffnet sich heute durch schmale, schießchartenartige Fenster zum Cortile Maqueda. Diese sind jeweils in die Laibung großer Bögen integriert, die so zugesetzt wurden, dass ihre ursprüngliche Form noch erkennbar ist. Dieser Befund zeigt, dass an dieser Stelle einmal eine offene Arkade lag.

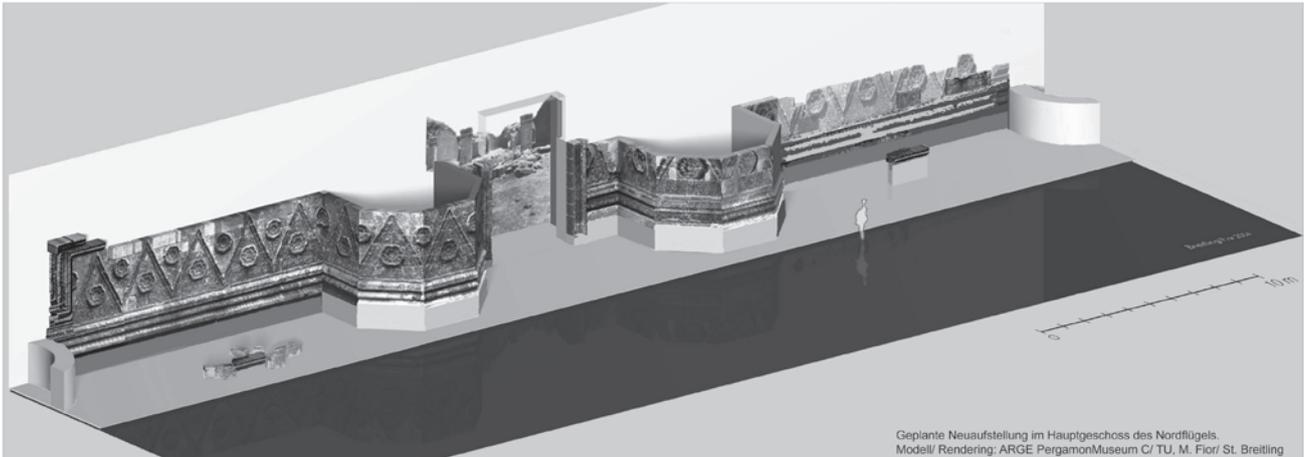
Geplante Neuaufstellung im Hauptgeschoss des Nordflügels.  
Modell/ Rendering: ARGE PergamonMuseum C/ TU, M. Fiori/ St. Breittling

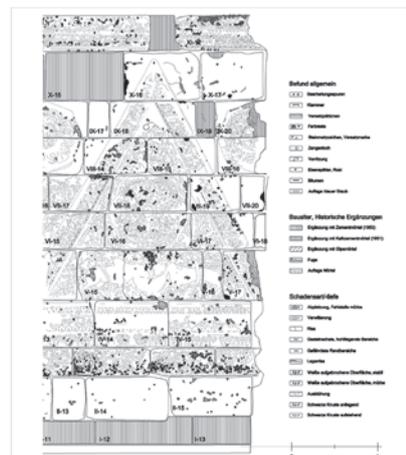
Kartierung der Schäden und Befunde an Dreieck E. Die dunklen Partien sind die virulenten Schäden, die Restaurierungsmaßnahmen erfordern. Das Ausstellungsobjekt besteht zu einem hohen Prozentsatz aus originaler Bausubstanz (weiß). Die Ergänzungen aus den 1950er Jahren (senkrechte Schraffur) können weitgehend beibehalten werden. Zeichnung: ARGE PergamonMuseum C/ TU, 2004

Die Fassade ist im Kern in einem zufriedenstellenden Zustand. Teilbereiche sind jedoch akut gefährdet. Besonders an den Wandanschlüssen der beiden Türme entstehen Spannungen, die zu Rissen in den originalen Blöcken geführt haben, welche sich weiter fortsetzen. Ursache dafür sind Schwingungen der Bodenkonstruktion.

An den reich ornamentierten Oberflächen der Blöcke zeigen sich unterschiedliche Schäden, wie Abrieb, Schollenbildung und Abplatzungen sowie auch Klebereste und Schmutz. Durch starke Schwankungen des Raumklimas treten an vielen Stellen Ausblühungen von Magnesiumsalzen auf, welche die fein gearbeiteten Oberflächen zunehmend zerstören.

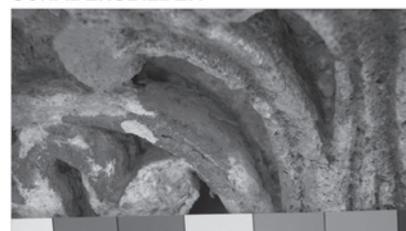
Schadensbild D2: Schwarze Kruste, aufstehende verdichtete Oberfläche, daran anhaftendes müßes, weißes Gesteinsmaterial. Vor dem Abbau müssen diese Bereiche gefestigt werden. Foto ARGE PergamonMuseum C/ TU 2004

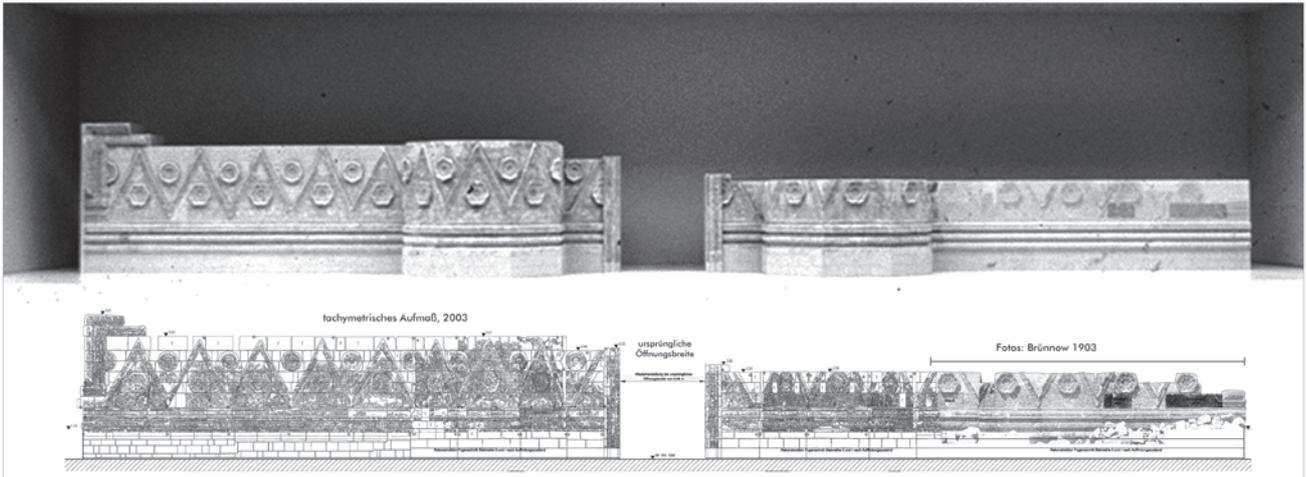
Modell der Mschatta-Fassade M. 1:15 in der Ausstellung „Gesichter des Orient“. Entwurf: Museum für Islamische Kunst, ARGE C/TU Pergamon-Museum, Stefan Breiting; Modellbau: Wolfgang Hannemann; Foto: Stefan Breiting 2004.  
Modell der Mschatta-Fassade M. 1:15, Ansicht mit tachymetrischem Aufmaß der im Museum für Islamische Kunst ausgestellten Bauteile und der Ergänzung der rechten Seite. Zeichnung: ARGE C/TU Pergamon-Museum, Stefan Breiting, Christina StraÙe 2003/2004.

Das Modell gibt den wissenschaftlich gesicherten Zustand der Fassade vor ihrem Abbau und der Translozierung nach Berlin 1903 wieder. Die Grundlage für den Modellbau bildeten die Aufmaße und Zeichnungen der Situation vor Ort von Bruno Schulz 1902/03 und die Fotografien von Ernst Brünnow 1895-98 sowie neue Aufnahmen und Pläne der im Museum für Islamische Kunst vorhandenen Bauteile der Fassade, die 2002-04 im Rahmen der Planungen für die Restaurierung und Baufreimachung des Pergamon-Museums hergestellt wurden. Erstmals lagen nach den Vermessungen von 2003 die genauen Maße der originalen Kalksteinblöcke und eine detaillierte Darstellung des feingliedrigen Dekors vor.

Das Modell wurde auf einer Grundplatte von 3,50 m x 0,90 m errichtet. Schwerpunkt der Darstellung war das Ornament, dessen Bildprogramm sich ebenso wie seine Details an dem Modell ablesen lassen. Die Kleinteiligkeit des Reliefs erforderte besonders aufwändige Verfahren. In einer weltweit bisher einzigartigen kombinierten Technik wurden zunächst der Fugenschnitt nach den vorhandenen CAD-Aufmaßen in Kunststoffplatten eingeschnitten und anschließend die Feinheiten mit einem Laser in mehreren Schichten in die Flächen eingebrannt. Dadurch entstand ein wirklichkeitsnahes dreidimensionales Modell. Eine ergänzende Darstellung der heute fehlenden rechten Seite, die Wiedergewinnung der Symmetrie und die Andeutung der ursprünglichen Wandstärken lassen die beeindruckende Wirkung der einstigen Anlage erahnen.

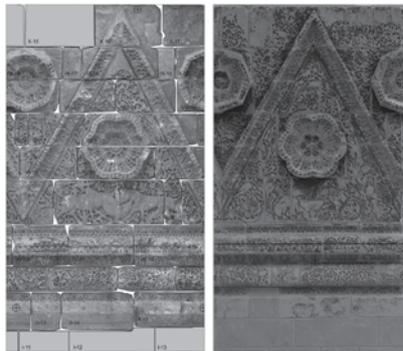
Mschatta-Fassade, Bildplan Dreieck E. Fotos: Christina StraÙe 2004.  
Rechts: Modell der Mschatta-Fassade, Ansicht Dreieck H. Die dunklen Brennschichten des Lasers geben der Oberfläche zusätzlich Tiefe.  
Foto: Wolfgang Hannemann 2004.

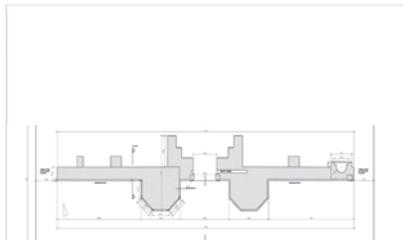
Mschatta, Grundriß der Auffindungssituation, Grabungsplan 1903.  
Zeichnung Bruno Schütz in: Schütz/ Sirzygowski, Mschatta, Jahrbuch der preussischen Kunstsammlungen, Bd. 25, Berlin 1904  
Modellbauplan, Grundriß, ARGE C/TU Pergamon-Museum, Stefan Breiting 2004.

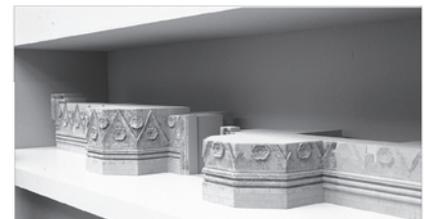
Modell der Mschatta-Fassade. Am Modell kann die Monumentalität der Palastfassade gut nachvollzogen werden. Foto: Stefan Breiting 2004.

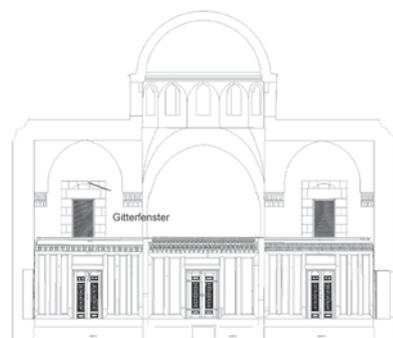
Rekonstruktion des Bestandes in Aleppo vor dem Abbau der Vertäfelung. Die im oberen Bereich des Raums dargestellten Gitterfenster befinden sich heute im Depot des Museums. Sie werden bei der Neuaufstellung berücksichtigt.

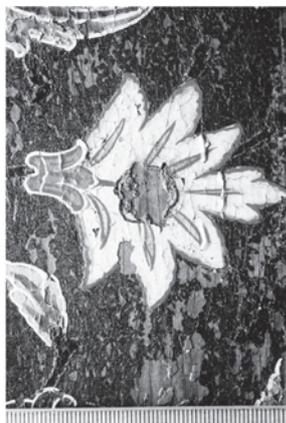
Detailaufnahme der Malschicht: Dachförmig aufstehende Farbschollen der weißen Farbe der Blüte sind deutlich zu erkennen. Durch das Schwinden des Holzes haben sich die Farbschichten voneinander gelöst und dachförmig zusammengeschoben.

Die chemischen Analysen ergaben, dass fast jeder Farbton mit einem anderen Bindemittel gebunden ist. Die Malschicht ist in vielfältiger Form geschädigt und in Teilen stark gefährdet. Die Schäden lassen sich zumeist auf Fehler bei der Herstellung der Malerei und die klimatischen Bedingungen zurückführen.

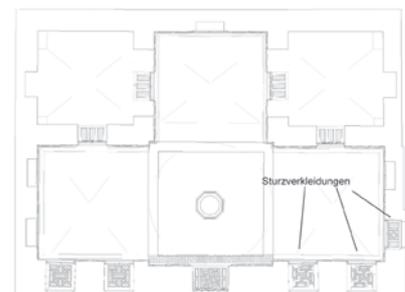
Grundriß des Aleppo-Zimmers als Planung für die Neuaufstellung. Die dargestellten quadratischen und rechteckigen Sturzverkleidungen sollen bei der Neuaufstellung mit eingebaut werden.

Im Rahmen der Veränderungen im Pergamon-Museum erfolgt die Neuaufstellung des Aleppo-Zimmers im Nordflügel des Museums. Bei der Neuaufstellung des Zimmers soll der Zusammenhang der Vertäfelung mit dem Gebäude, in dem es sich ursprünglich befand, stärker als jetzt hervorgehoben werden. Der Raum, den die Vertäfelung auskleidete, war ein sehr hoher Raum. Anders als in der Ausstellung heute gezeigt, gab es eine obere Wandzone, in der sich Gitterfenster befanden (vgl. Abb. oben). Diese hölzernen Fenster befinden sich im Depot des Museums. Hier werden auch hölzerne Sturzverkleidungen aufbewahrt (siehe Foto und Grundriß). Nach dem Umzug des Aleppo-Zimmers in den Nordflügel sollen die genannten Teile bei der Neuaufstellung mit einbezogen werden.

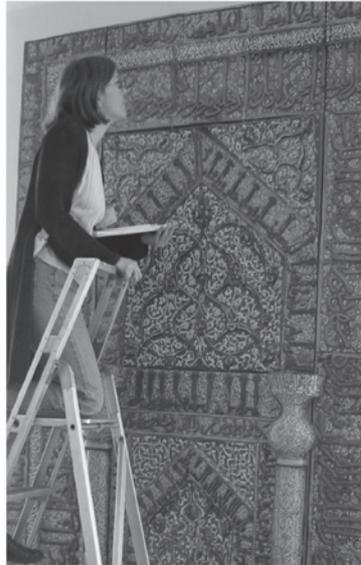
Dokumentation der Kaschan-Nische (Foto ARGE C/ TU)

Die Nische wurde im Rahmen der Maßnahme Restaurierung und Baufreimachung umfassend dokumentiert. Dazu gehörten die digitale Vermessung, die photographische Erfassung und die detaillierte Beschreibung des Zustands der Gebetsnische. Außerdem wurden Archivmaterialien zur Erwerbs- und Aufstellungsgeschichte gesichtet. Eine detaillierte Bestandserfassung dient zur Planung der Restaurierung und des Abbaus der Nische.

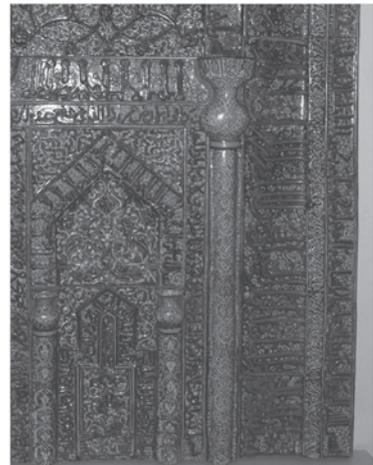
Zur Zeit werden Festigungstechniken für die sich lösenden Retuschen und Gipserschichten, instabilen Ergänzungen und Brüche getestet. (Foto ARGE C/ TU)

Die Ergänzungen der Kaschan-Nische sind in einem instabilen Zustand. Die Farbschichten der Retuschen lösen sich und drohen verloren zu gehen. Vor dem Abbau müssen Festigungen der Retuschen und der instabilen Ergänzungen sowie der Brüche durchgeführt werden.

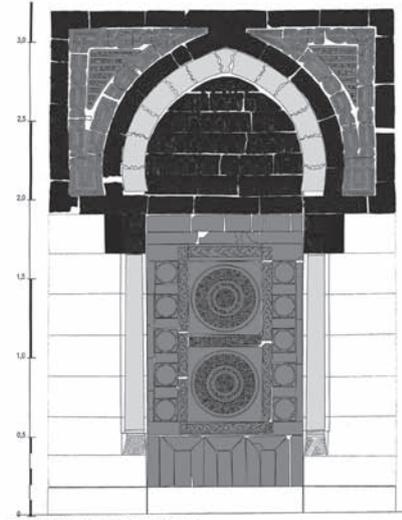
Schadenskartierung (ARGE C/ TU)

Die Kartierung verdeutlicht die Schädigungsgrade an den Bauteilen. Es ist zu erkennen, daß der Bereich des Muqarnas-Gewölbes am stärksten geschädigt ist (schwarz). Die Farbschichten stehen auf und blättern ab. Die jetzt sichtbare Drittfassung hat vielfach keine ausreichende Haftung zu den darunterliegenden Schichten.

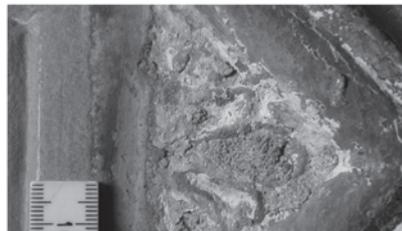
Die eigentlich fein geschnittene Ornamentik ist durch zahlreiche Auflagen (Mörtelergänzungen, dicke weiße Grundierung) „verschmiert“. Die ursprüngliche Form der Ornamentik ist auf der rechten Nischeninnenseite erkennbar.

Mörtelauflage „verschmiert“ Ornamentik (Foto ARGE C/ TU)

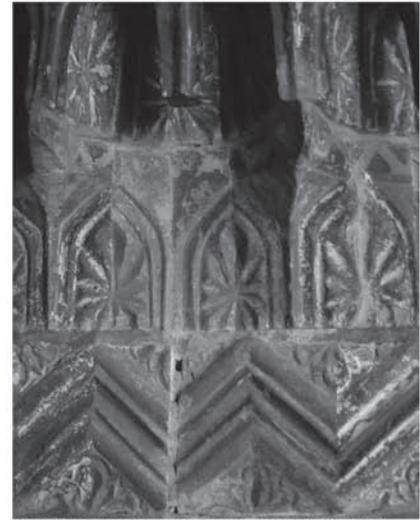
Restaurierungsmuster, rechte Nischeninnenseite. (Foto ARGE C/ TU)

Ein Streifen der Drittfassung ist gereinigt und retuschiert (rechter Streifen). Der vergrauende Überzug wurde entfernt. Die weiße Grundierung wurde retuschiert und farblich dem Umgebungsfarbton angeglichen.

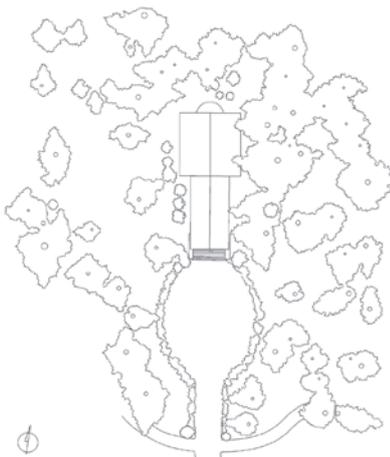
Bestandsplan mit Vegetation, Original im Maßstab 1:100, MSD 2003/2004

Die unmittelbare Umpflanzung des Mausoleums, die sich durch eine dichte, stufenartige Vegetation deutlich vom übrigen Parkbewuchs abhebt, wurde von vier Arbeitsgruppen auf einer Fläche von etwa 3000 qm untersucht. Ein durchgeführtes Wege-Nivellement gibt Auskunft über die Bodenbewegung des Gebietes. Alle Bäume und Sträucher mit einem Mindeststammumfang von 60 cm wurden eingemessen, nummeriert, der Kronendurchmesser ermittelt und in einem Bestandsplan im Maßstab 1:100 festgehalten. Außerdem wurden die Höhen besonders auffälliger Bäume, vor allem Eichen und Eiben, mit einem Höhenmesser gemessen. Zusammen mit optischen Zustandsdaten konnten somit Einschätzungen über die jeweilige Vitalitätsstufe gegeben werden, die in einem Baumkataster exemplarisch zusammengetragen wurden, als Grundlage für gartendenkmalpflegerische Maßnahmen.

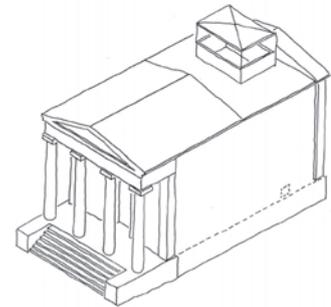
Isometrie MSD 2004 Bauphase 1810-12

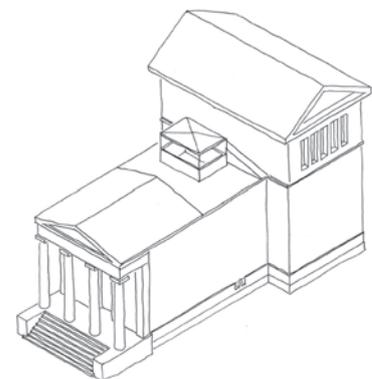
Isometrie MSD 2004 Bauphase 1841-42

Da aussagekräftige Archivalien zu dieser Bauphase fehlen, können die Veränderungen nur anhand von Literatursauswertung und am Gebäude selbst rekonstruiert werden. Nach dem Tod Friedrich Wilhelms III. wurde das Mausoleum für die Aufstellung seines Kenotaphs erweitert. Der Entwurf stammt von Schinkel, die Ausführung geht auf den Hofbauinspektor Ludwig Ferdinand Hesse (1795-1876) zurück.<sup>3</sup> Ein zum Ursprungsbau quer angeordneter, rechteckiger Raum wurde an die Rückwand angefügt. Das vorhandene Gebäude blieb weitgehend unangetastet, bis auf den notwendigen Abbruch der Rückwand. Statt dieser wurden die noch heute vorhandenen Doppelsäulen eingesetzt, deren Form den Säulen aus Oranienburg angeglichen wurde. Schinkel wiederholte in seinem Entwurf für die Erweiterung das giebelständige Satteldach des Ursprungbaus. Auf Wunsch von König Friedrich Wilhelm IV. wurde jedoch das Dach orthogonal zum vorhandenen Gebäude ausgeführt.<sup>4</sup> Durch diese Maßnahme sollte der Charakter eines Querhauses entstehen, der auch noch durch eine mittig angebaute Apsis betont wurde. Der nun kapellenartige Raum wurde durch hochrechteckige Fenster an den Schmalseiten belichtet. Die beiden Kenotaphen sind auf den Altar hin ausgerichtet worden, wodurch nun die formale Umgestaltung des tempelartigen Grundrisses zu einem christlichen Kirchenraum auch inhaltlich vollzogen wurde.

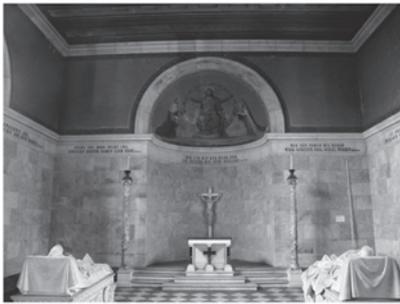
Abb. 3 Hauptgedenkhalle Blick Richtung Norden; Foto: M. Schulz, MSD WS 2003/2004.

Das darüber anschließende Gesims wurde in seiner Breite reduziert. An die Stelle der rechteckigen Fenster der Seitenwände trat je ein großes Thermenfenster. Die obere Wandfläche ist mit einem grünlich-grauen Putz überzogen, außerdem ist die Decke vollständig erneuert worden (Abb. 3).

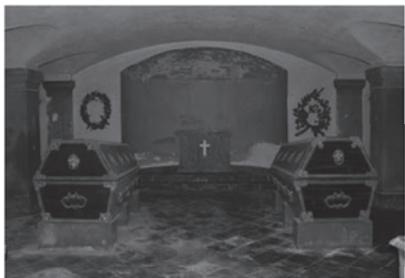
Abb. 4 Hauptgruft Blick Richtung Norden; Foto: M. Schulz, MSD WS 2003/2004.

Die Särge des Kaiserpaars erhielten ihre Aufstellung in der neu gestalteten Hauptgruft, einem dreischiffigen Raum von fünf Jochen, dessen Gewölbe auf Granitpfeilern ruhen<sup>2</sup> (Abb. 4).

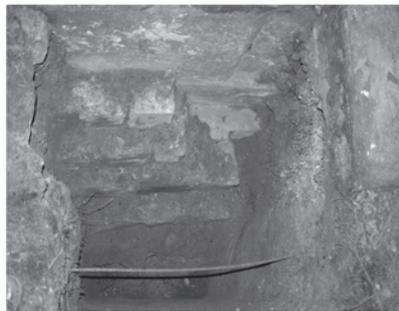
Abb. 5 Sondage 2 Stufenfundament; Foto: P. Schrimpf, MSD SS 2004.

Durch die Grabung konnte unterhalb des ersten Erweiterungsbaus ein Stufenfundament freigelegt werden (Abb. 5). Dieses endet am Übergang zur zweiten Erweiterung. Unter der zweiten Erweiterung war die Konstruktion des Fundamentes aufgrund der Sondagegröße nicht eindeutig erfassbar. Jedoch handelt es sich wahrscheinlich um ein Streifenfundament.

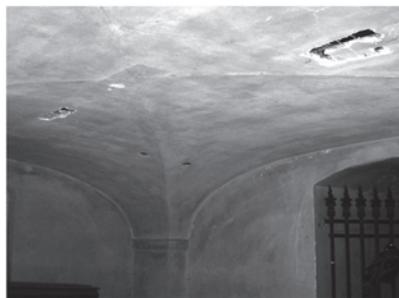
Abb. 6 Scheingewölbe kleine Gruft; Foto A. Lehmann MSD WS 2003/2004.

1894 erfuhr das Mausoleum eine weitere Neuerung. Die Decke in der kleinen Gruft musste verstärkt werden, da im darüber befindlichen Oberlichtsaal eine Statue des Erzengels Michaels Aufstellung fand. Eine preußische Kappendecke, die mit einem Scheingewölbe verkleidet ist, ersetzte das ursprüngliche Gewölbe<sup>3</sup> (Abb. 6).

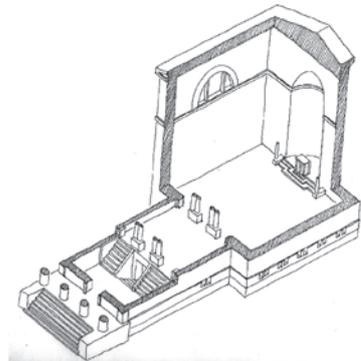
Abb. 2 Isometrie gezeichnet von A. Wiese MSD SS 2004.

Im Jahr 1890 erfuhr das Mausoleum unter der Leitung von Hofbauinspektor Albert Geyer eine erneute Erweiterung, um die Kenotaphe und Särge des verstorbenen Kaiserpaars Wilhelm I. (†1888) und Augusta (†1890) aufzunehmen. Die ursprünglich schmal-rechteckige Gedenkhalle erweiterte man zu einem nahezu quadratischen Raum (Abb. 1/2).

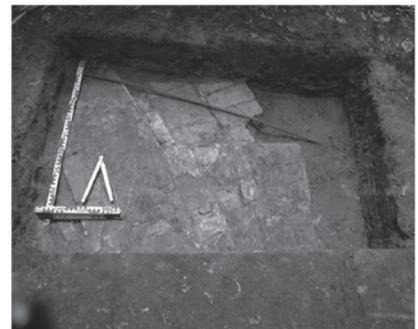
Abb. 9 Sondage 3 Befund; Foto: A. Wiese, MSD SS 2004

Um die Fundamentreste dieses Bauteiles freizulegen, wurde eine weitere Sondage durchgeführt. Der archäologische Befund zeigte eine halbkreisförmige Ziegellage, die einen rechteckigen Fundamentblock überlagert (Abb. 9). Die Grabung belegte somit die zeitliche Abfolge der Heizungsanbauten.

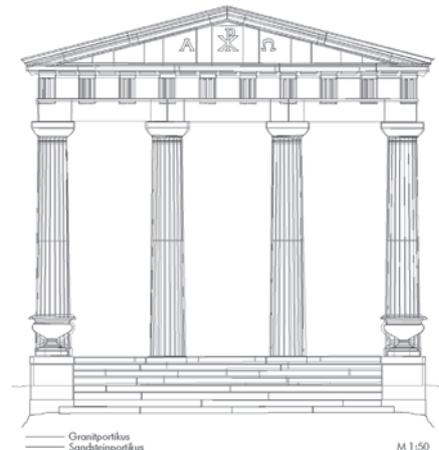
7 - Portikusvergleich durch Überlagern von beiden Aufmaßezeichnungen

Am Entwurf beider Fassaden lassen sich keine wesentlichen Unterschiede feststellen, Maße und Proportionen stimmen überein. (Abb. 7)

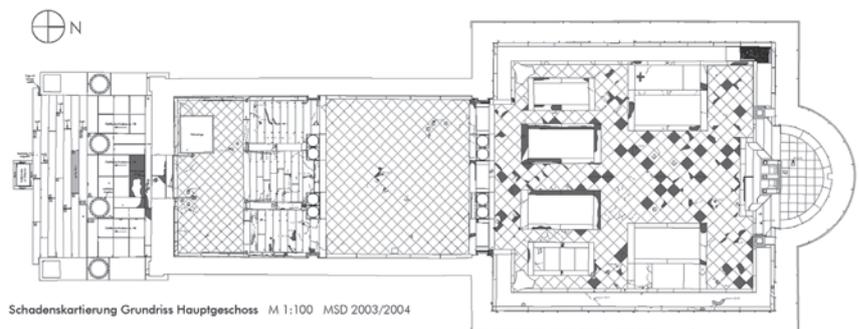
Schadenskartierung Grundriss Hauptgeschoss M 1:100 MSD 2003/2004

Ein Schwerpunkt der Untersuchungen am Mausoleum war die Aufnahme der bestehenden Schäden, die auf sichtbaren Befunden basiert.

Grundlage dieser Schadenskartierung bildeten die in den Maßstab 1:50 verkleinerten Bauaufnahmepläne, in welche die einzelnen Phänomene verzeichnet wurden. Für die Fenster und Türen wurden Kartierungen im Maßstab 1:10 angelegt. Möglicherweise vorhandene Materialschwächen im Inneren der Bauteile wurden nicht erfasst. Die verdeckte Konstruktion konnte aufgrund fehlender Detail- und Ausführungspläne nur durch Vergleiche mit anderen zeittypischen Bauten angenommen werden<sup>1</sup>. Wand- und Deckenbereiche, die oberhalb der Erreichbarkeit mit Leitern lagen, wurden nicht näher untersucht.

Die Ursachen der unterschiedlichen Schadensbilder lassen sich in vier Gruppen einteilen: Schäden durch Feuchtigkeit, durch mangelnde Pflege und unsachgemäße Restaurierungsmaßnahmen, durch materialspezifische Eigenschaften sowie konstruktiv bedingte Schäden.

Aus den Bauwerksbewegungen der verschiedenen Bauabschnitte resultieren die offenen Fugen in der Wandverkleidung im Innenbereich und die vertikalen Risse in der Sandsteinfassade. Im Portikus treten unterschiedliche Setzungen der Bodenplatten, Treppenstufen und -wangen auf. Ursache ist vermutlich die Unterkonstruktion, deren Aufbau nicht bekannt ist.

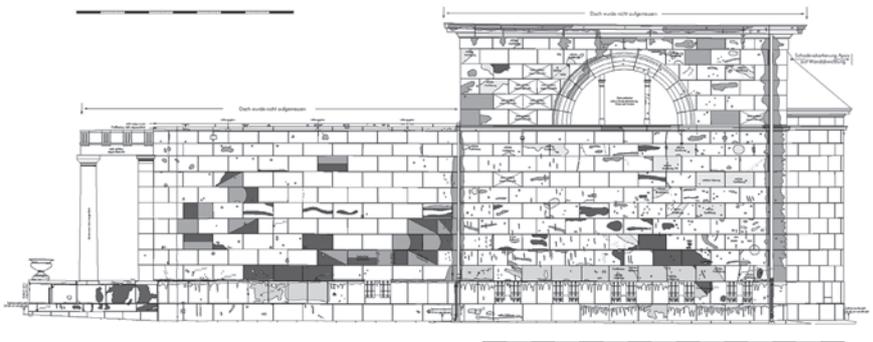
Schadenskartierung Ansicht Osten M 1:100 MSD 2003/2004

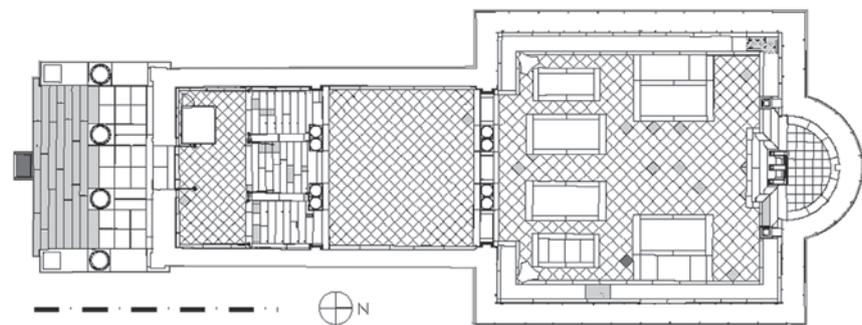
Maßnahmenplan Grundriss

- Reinigung der Oberflächen
- Festigung und Hinterfüllung von Hohlstellen
- Gangbarmachen aller Fenster und Türen
- Überziehen von Decke und Wandflächen in der Gruft mit einer Kalkschlämme
- Regenwasserableitung vom Gebäude weg und Versickerung des Wassers in Rigolen
- Instandsetzen der Portikusfassade als Schauseite

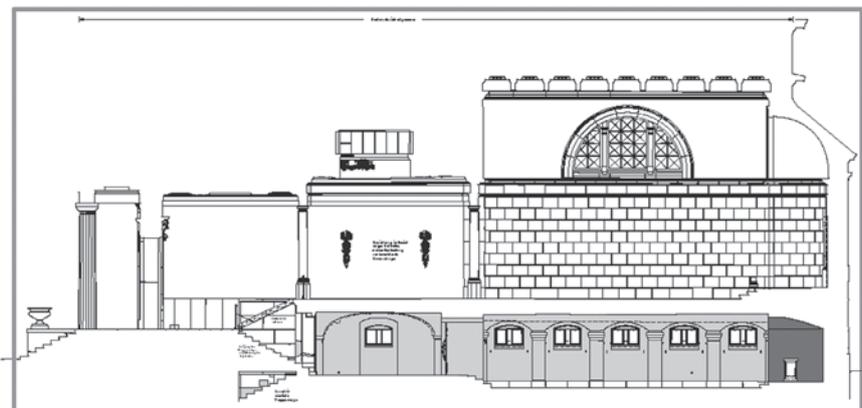
Maßnahmenplan Schnitt

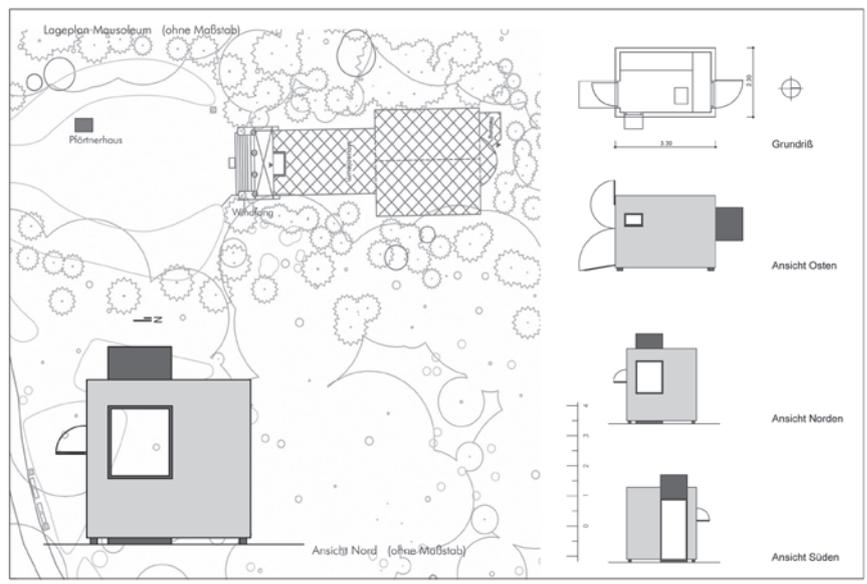
Der Entwurf geht von einem anderen museumspädagogischen Konzept aus. Die Besichtigung des Mausoleums ist zukünftig im Rahmen stündlich stattfindender Führungen möglich. Die derzeitige Kassensituation im Mausoleumsvorraum wird entfernt; stattdessen wird während der Öffnungsmonate auf dem Vorplatz des Gebäudes ein transportabler Holzkubus als Pfortnerhäuschen aufgestellt. Die Sichtachse vom Schloss zum Mausoleum entlang der Tannenallee ist durch diesen Standort nicht beeinträchtigt. Außerhalb der Führungszeiten bietet der gläserne Windfang im Vorraum des Mausoleums den Besuchern die Möglichkeit, durch die geöffnete Tür ins Innere zu blicken. Die Konstruktion des Pfortnerhauses besteht aus Holzrahmen, die mit Polystyrol-Hartschaumplatten ausgefacht und mit Sperrholzplatten bekleidet sind. Fenster und Tür sind durch grüne Außenklappen verschließbar. An der Tür bilden diese dabei ein Vordach und eine Rampe. Mit der Wahl des Materials Holz und der farblichen Betonung der Klappflügel orientiert sich das Pfortnerhaus an der Gartenumgebung.

Entwurf 2 Pfortnerhaus

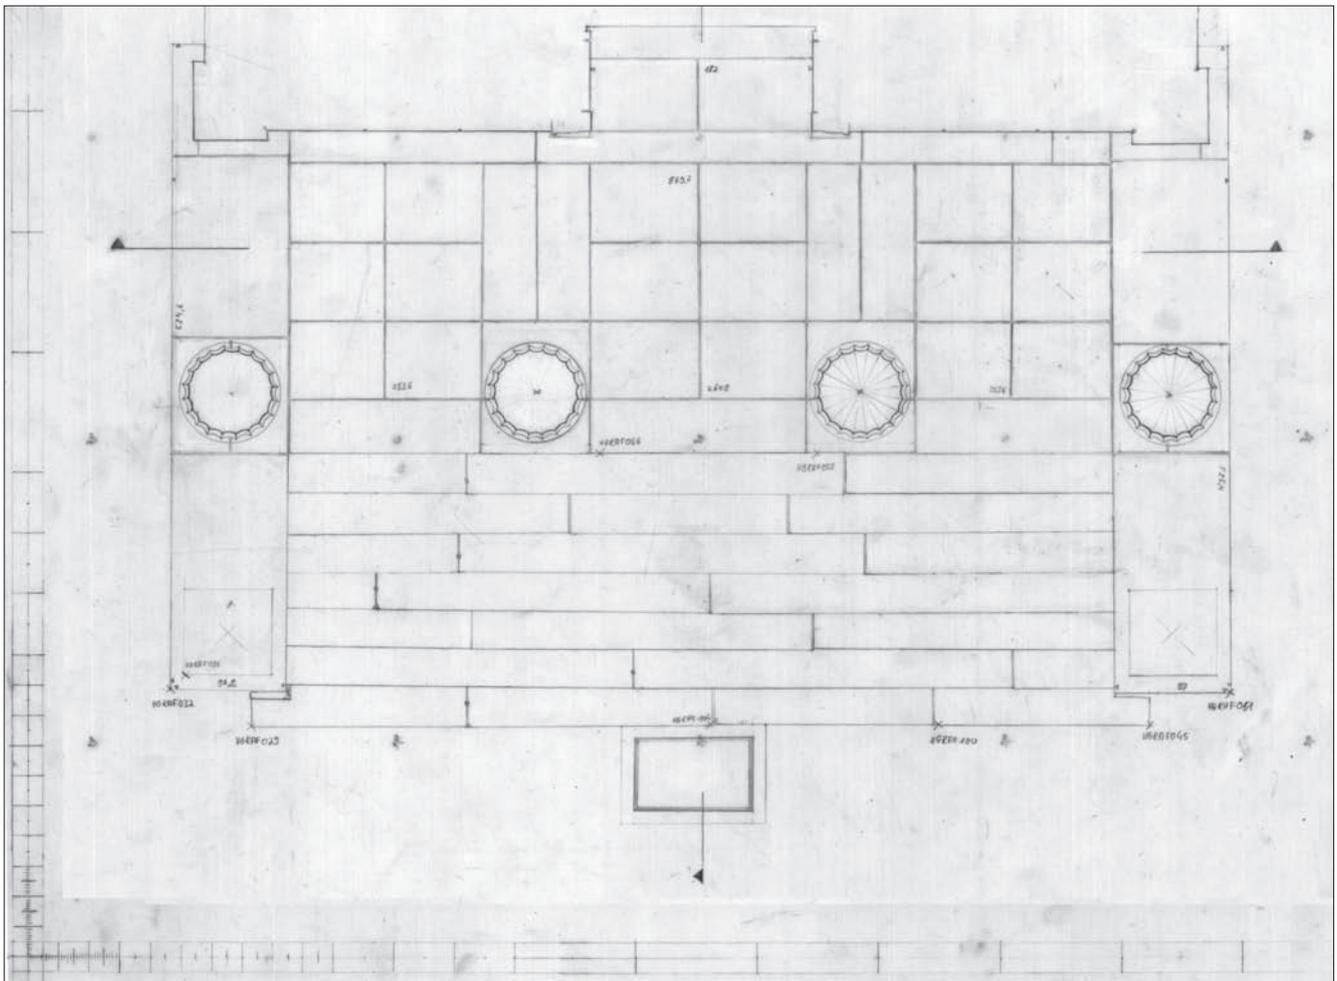
Portikus mit Treppe, Teilgrundriss mit Deckenspiegel, M 1: 100, Zeichnungsmaßstab M 1: 25

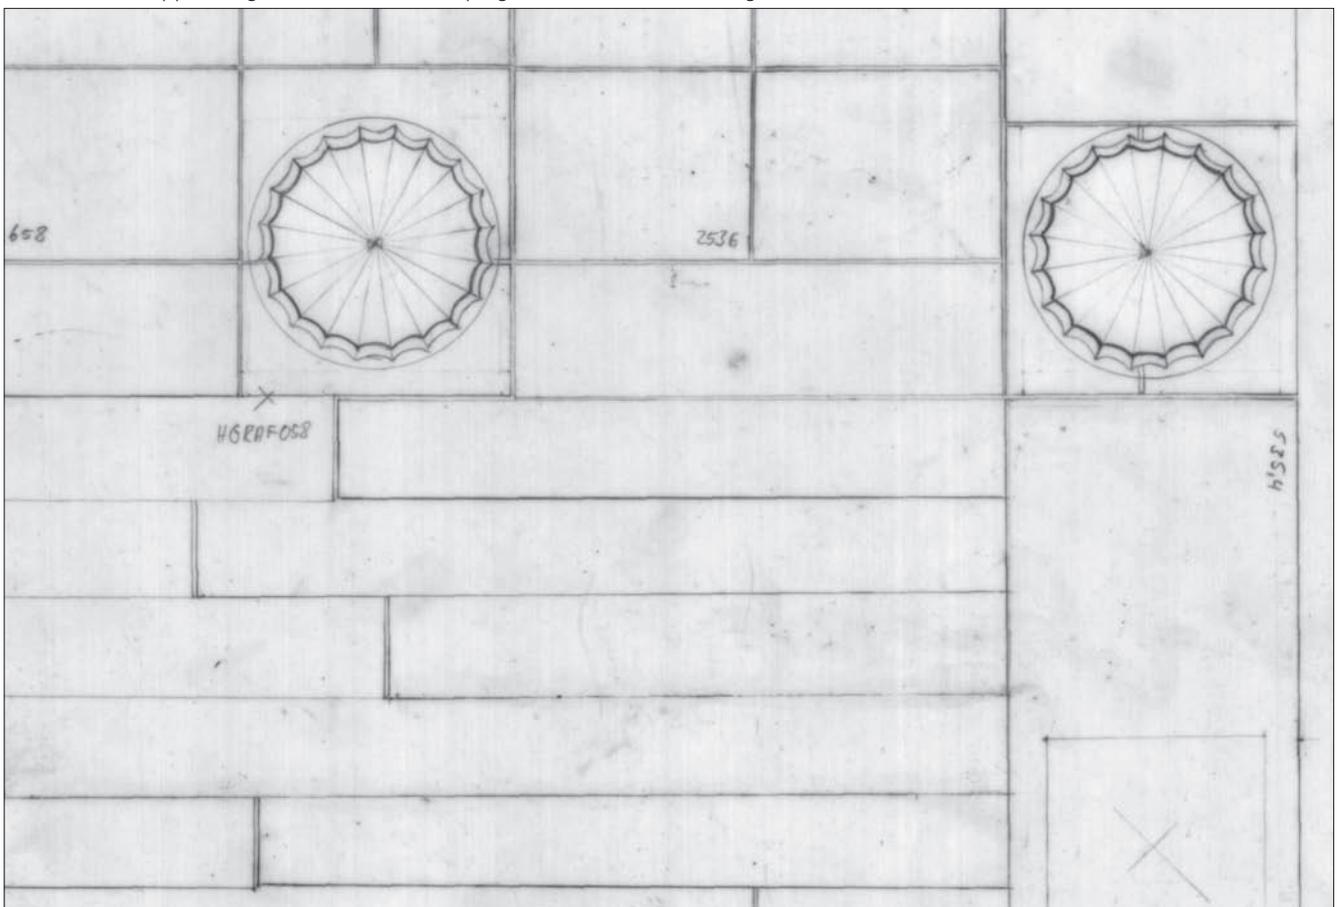
Portikus mit Treppe, Teilgrundriss mit Deckenspiegel, M 1: 12,5, Zeichnungsmaßstab M 1: 25

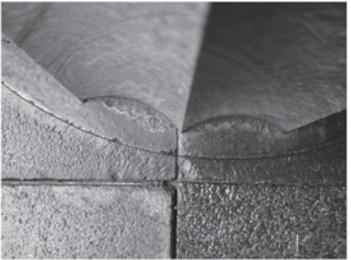
Abb. 14 - Aufsicht Säule-Basis

- vier monolithische dorische Säulenschäfte mit je 20 Kanneluren und sich nach oben verjüngendem Säulenschaft
- Säulen stehen auf 2-geteiltem Scamillus (Abb. 14)
- unter dem Säulenhals 3 horizontale Kerben, darauf folgt das Kapitell bestehend aus Echinus und Abakus
- über dem Säulenhals trennen die Anuli optisch die Säule vom Kapitell
- alle Säulenelemente aus rötlichem Granit
- das mittlere Verhältnis des unteren Säulendurchmessers zur Gesamthöhe beträgt 1: 6,7
- Ausbesserungen wurden mit Steinersatzmasse vorgenommen
- kleinen Abplatzungen an allen vier Säulen
- 1826 hat die Steinmetzfirma Wimmel und Trippel aus einem märkischen Granitfindling die Säulen und Vasen herausgearbeitet; Kühn (1970) 168-169

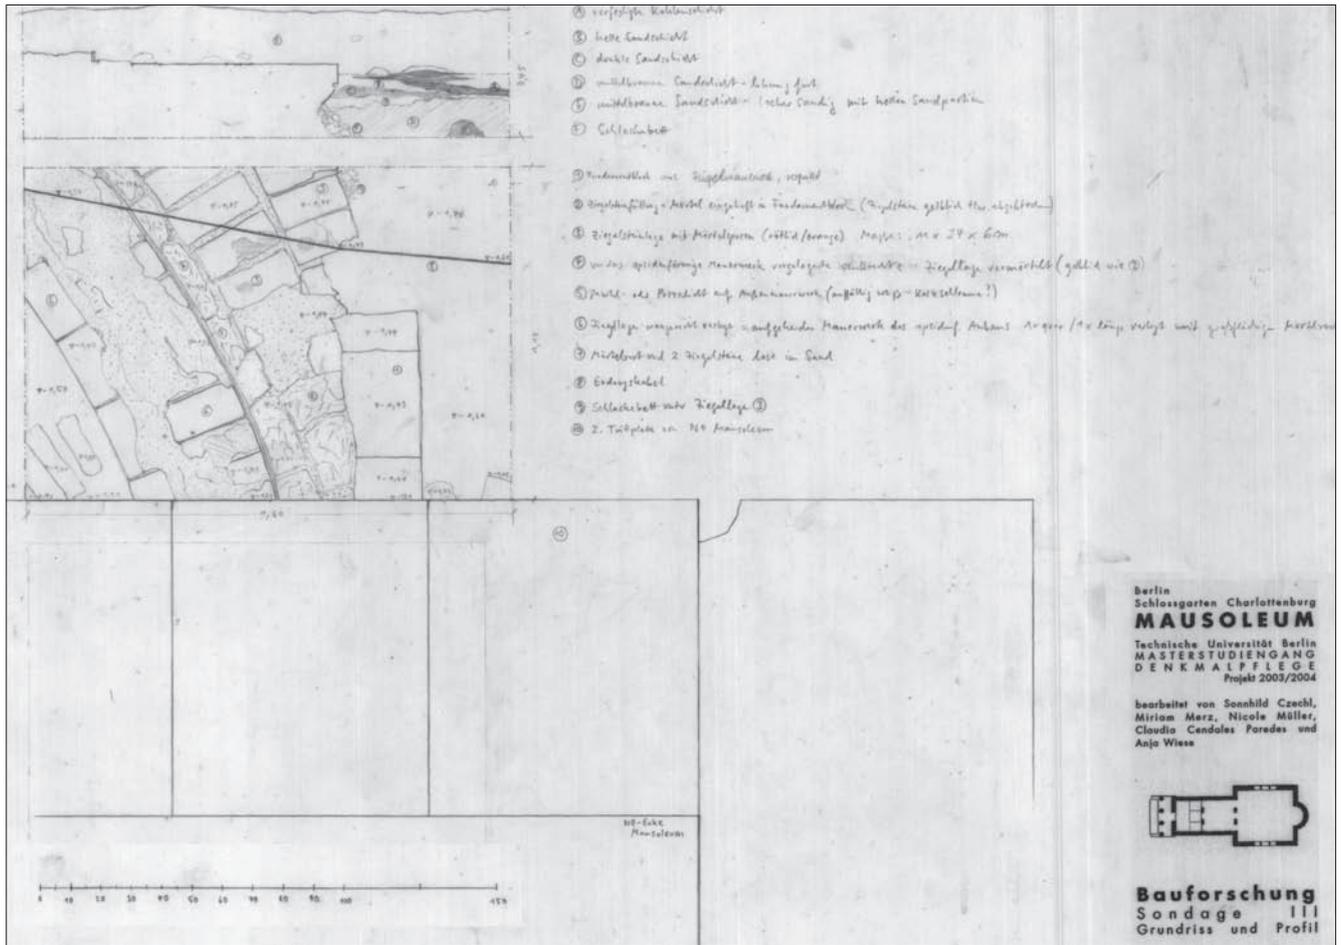
Sondage an der Apsis, M 1: 20, Zeichnungsmaßstab M 1:10
