# JAHRBUCH

# MSD 2003-05

# **Masterstudium Denkmalpflege** an der TU Berlin

## **Jahrbuch 2003-05**

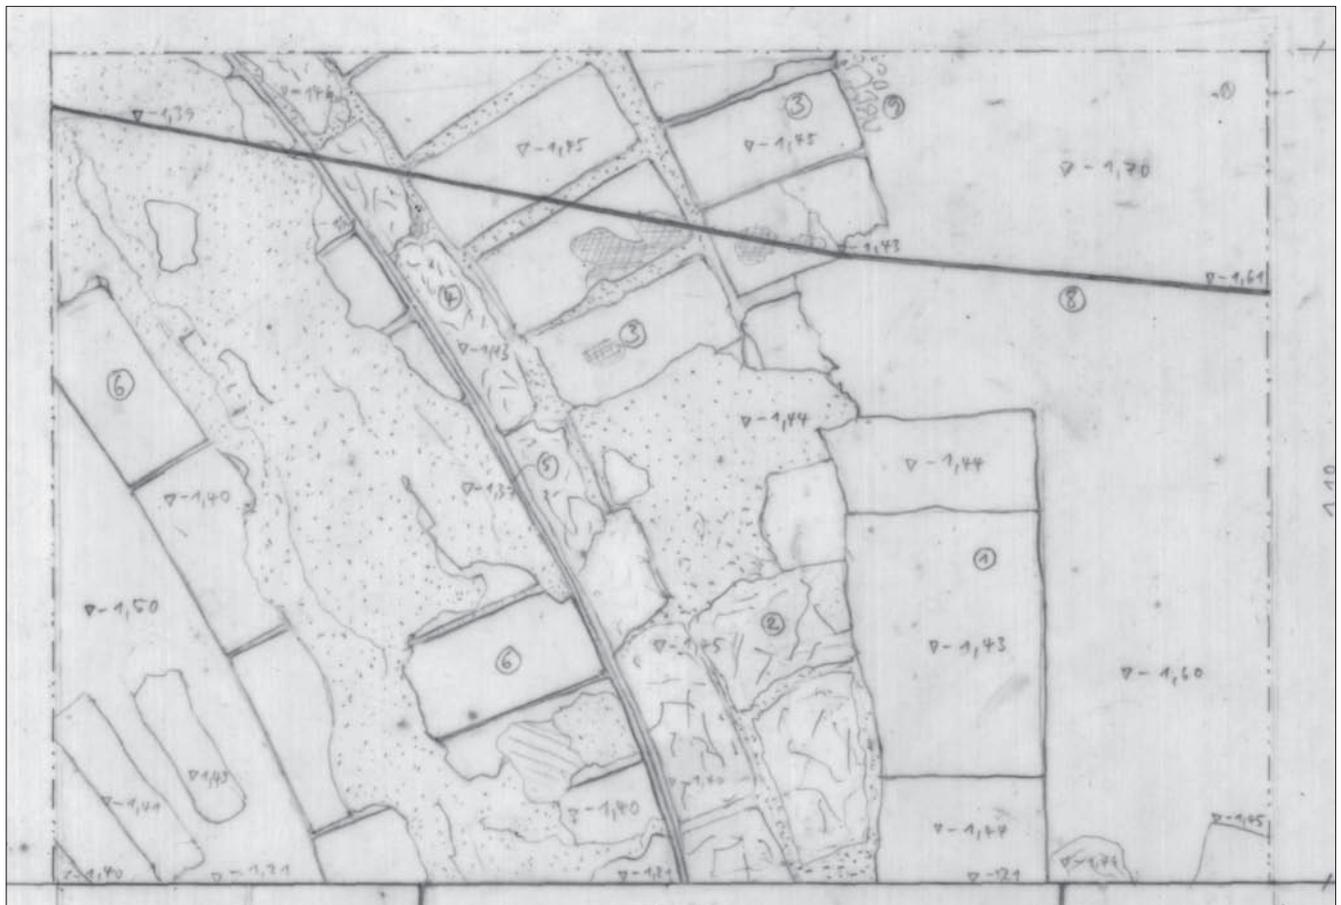
Sondage an der Apsis, Abbildung und Zeichnungsmaßstab M 1: 10

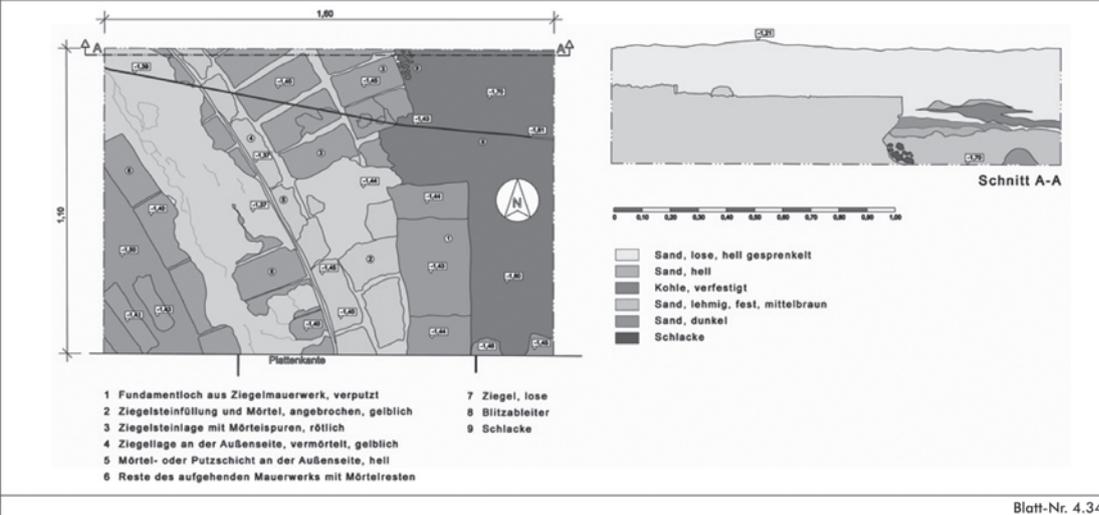
Blatt-Nr. 4.34

Beschreibung/Befund	Quellen
<p><b>Befunde Sondage 3</b></p> <p>Der Grabungsschnitt setzte unmittelbar an den Trittplatten an und umfasste eine Breite von 1,60 m und eine Länge von 1,10 m. In einer Grabungstiefe von bis zu 50 cm konnte nicht nur das Fundament des apsidenförmigen Heizungsanbaus freigelegt werden, sondern auch Fundamentreste des vorangegangenen rechteckigen Heizungsgebäudes.</p> <p>Der Befund stellt sich folgendermaßen dar (vgl. Abbildung 4.30): links zeigten sich halbrunde Ziegelsteinlagen, die vermutlich zum aufgehenden Mauerwerk des apsidenförmigen Heizungsanbaus gehören. Nach rechts wird die Ziegellege mit einer doppelten Putzschicht abgeschlossen. Dahinter schließt eine zweite Ziegelsteinlage an, die der Kontur der ersten Lage folgt. Die Ziegelsteine der zweiten Lage werden nur von einer Schlackeschicht unterfangen. Zudem finden sich auf der Oberseite Mörtelreste, die auf eine darauf folgende Steinlage schließen lassen. Es handelt sich bei dieser Steinlage wahrscheinlich um einen Umgang, so dass ähnlich wie heute am Mausoleum ein umlaufender Fußweg um den Anbau verlief. Vor dieser Steinlage befand sich im Profil besonders gut sichtbar eine Kohleschicht. Ob diese zur besseren Wasserableitung vom Umgang dienen sollte, oder ob es lediglich Spuren der Kohlelagerung darstellt, konnte nicht vollkommen geklärt werden. Gegen die Kohlelagerung spricht, dass sich die Schicht verhältnismäßig tief im Boden befindet, also vermutlich unter dem damaligen Oberflächeniveau.</p> <p>Bemerkenswert sind überdies die zwei Putzschichten zwischen den Ziegellegungen. Die linke Putzschicht gehörte zum Außenmauerwerk des Apsidenanbaus und besteht aus einem sehr festen Zementmörtel, wahrscheinlich handelt es sich um Portland-Zement. Dieser sollte hier vermutlich wasserabweisend wirken. Daran schließt sich auf dem Niveau des Umgangs die zweite Putzschicht an. Sie sollte Hohlstellen zwischen dem Umgang und dem Außenmauerwerk verschließen. In die Putzschicht sind senkrecht stehende Ziegelsteine eingebettet, die zum Umlauf um den Anbau gehören.</p>

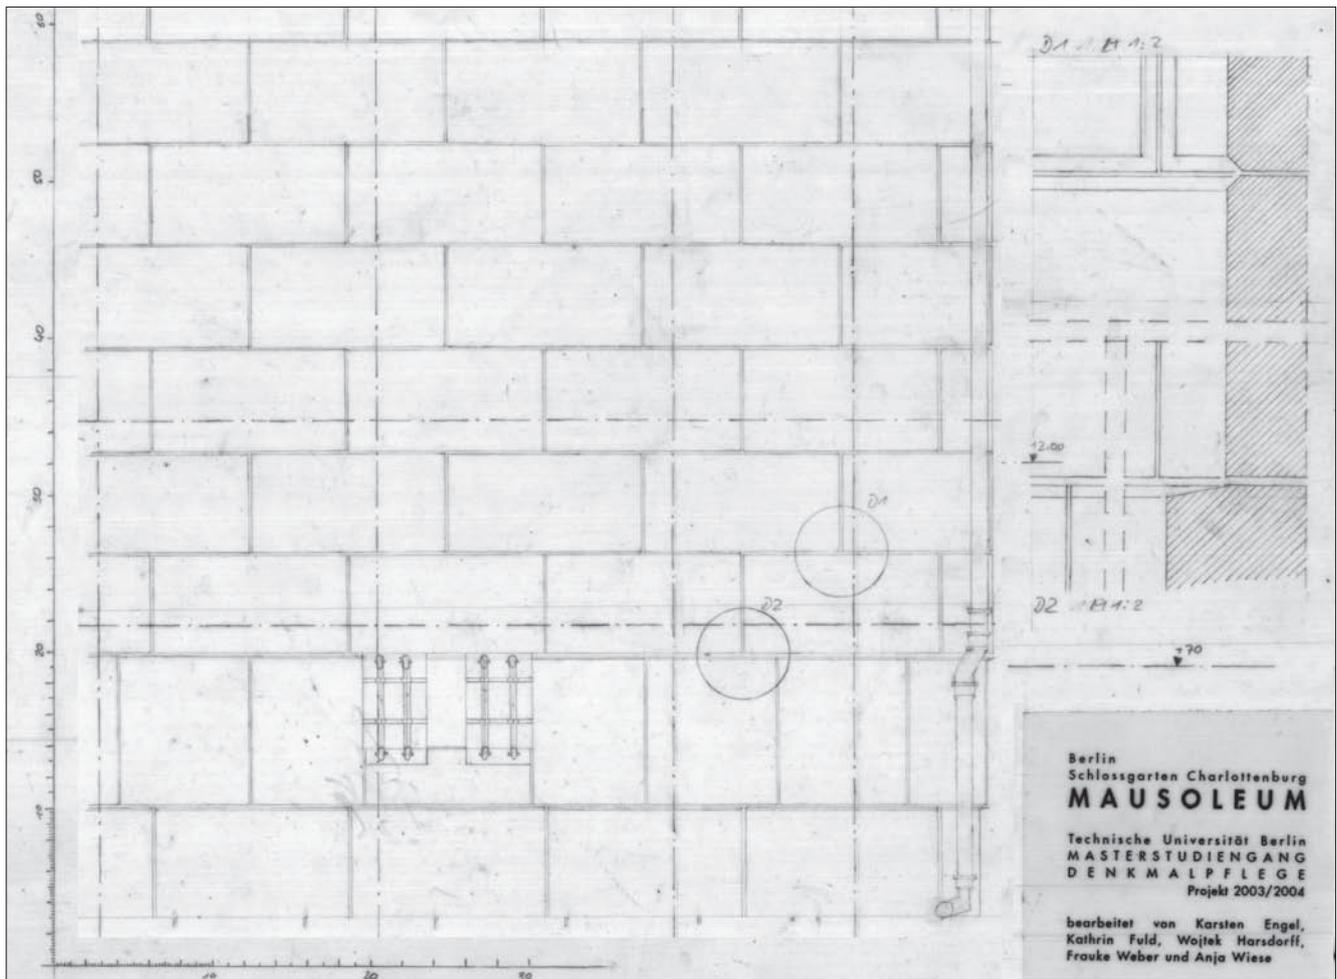
Oberlichtsaal, Fassade Ost, M 1: 50, Zeichnungsmaßstab M 1: 25, Graphit auf Folie

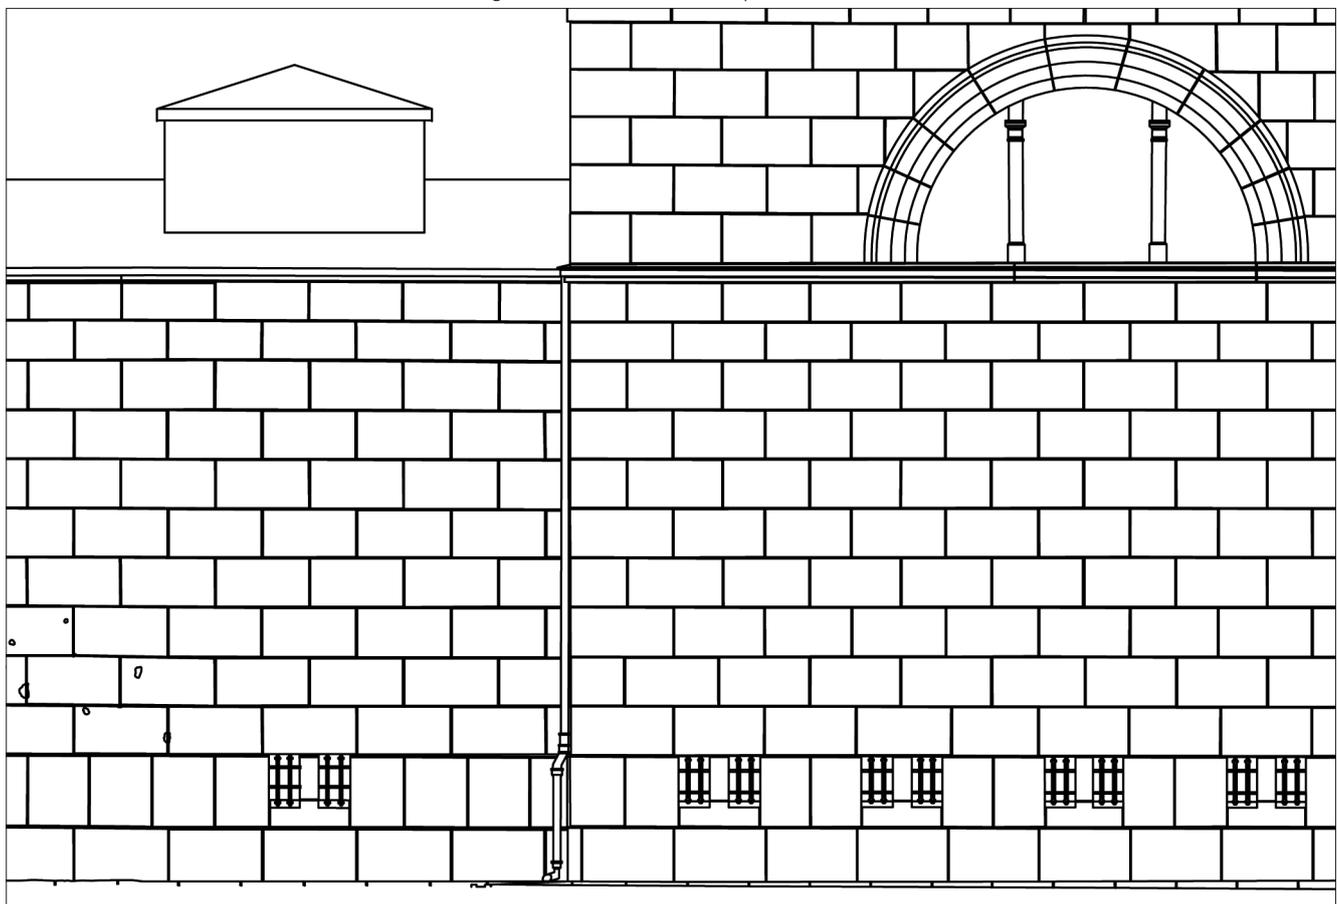
Oberlichtsaal und Hauptgedenkhalle, Fassade Ost, M 1: 100, Zeichnungsmaßstab M 1: 25, CAD-Umzeichnung

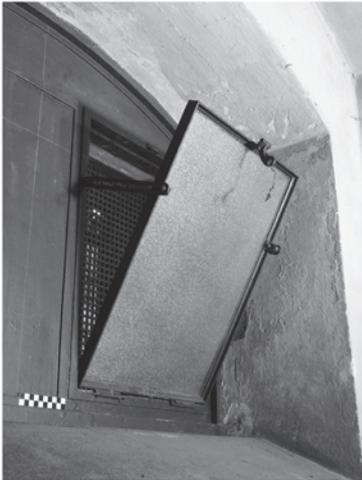
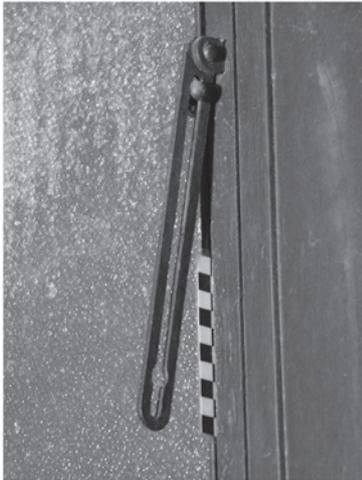
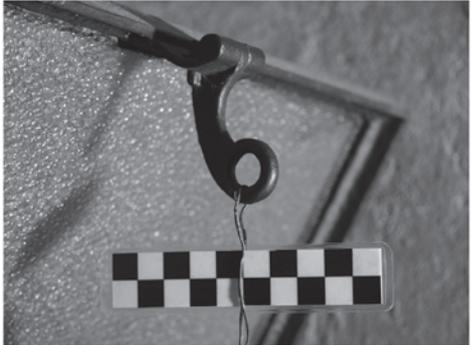
<p>Abb.10 Kippflügel</p> <p>Abb.11 Fensterschere</p> <p>Abb.12 Schließkloben</p>					
Blatt-Nr.15

Verglasung	rechteckig, innen geriffelt mit Glashalteleiste; außen glatt, dreiseitig Kitt; unten Wasserschenkel aus Blech				
Oberflächenbehandlung	zwei Rostschutzanstriche, Voranstrich mit Melenge, Deckanstrich grau				
Beschläge	je Kippflügel einen beweglichen Riegel mit Schließkloben (Abb.12), zwei Gelenkschanieren und zwei Scheren (Abb.11) mit Führungsstift				
Datierung	1890, Quelle: Zentralblatt der Bauverwaltung (1890) 230; Schutzgitter und Verglasung vermutlich nach 1945				
Blatt-Nr.14

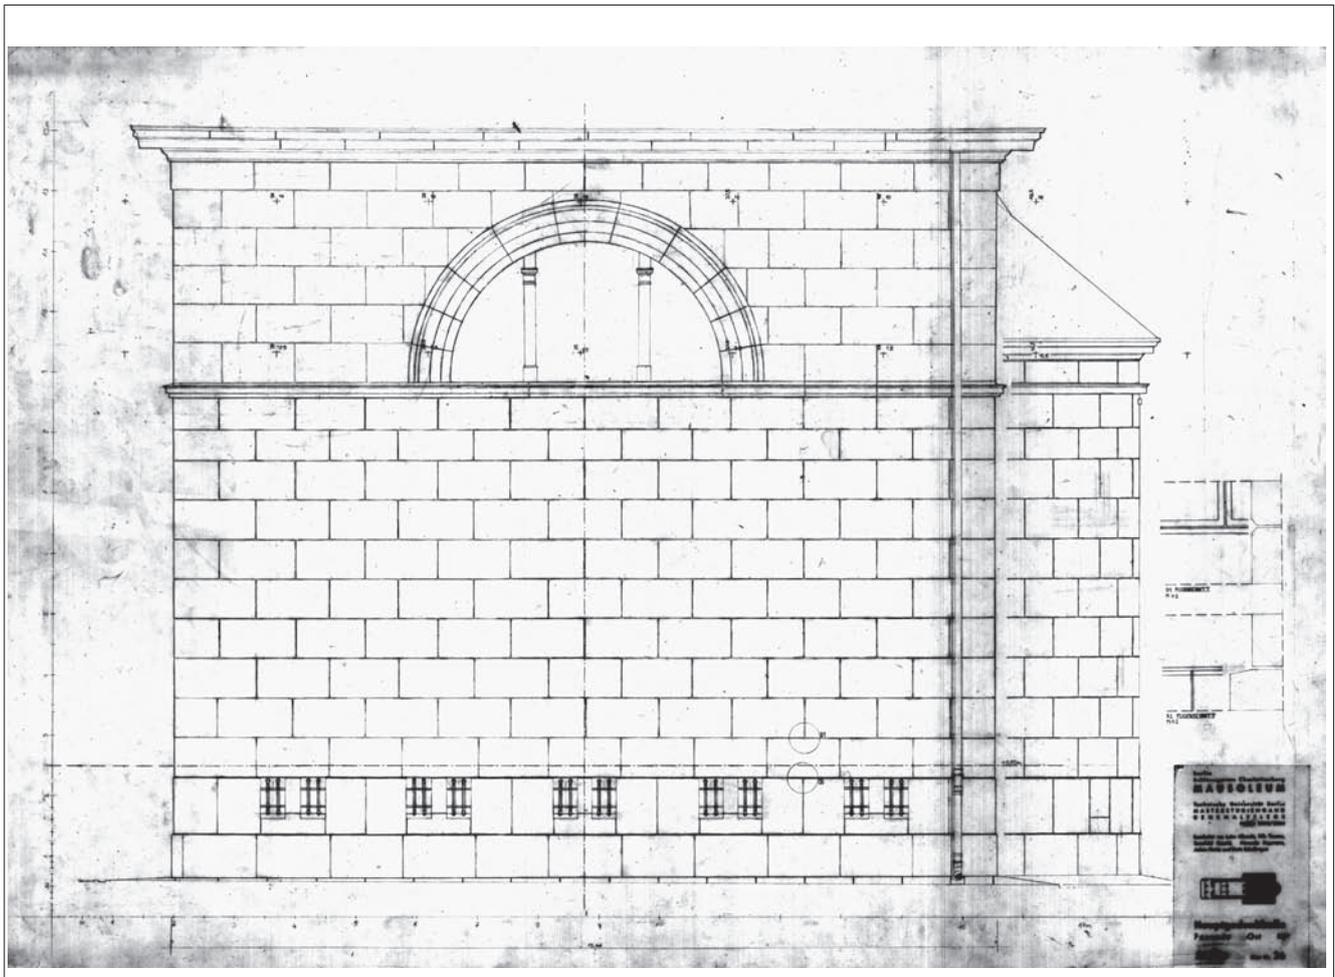
Hauptgedenkhalle und Apsis, Fassade Ost, M 1: 100, Zeichnungsmaßstab M 1: 25, Graphit auf Folie

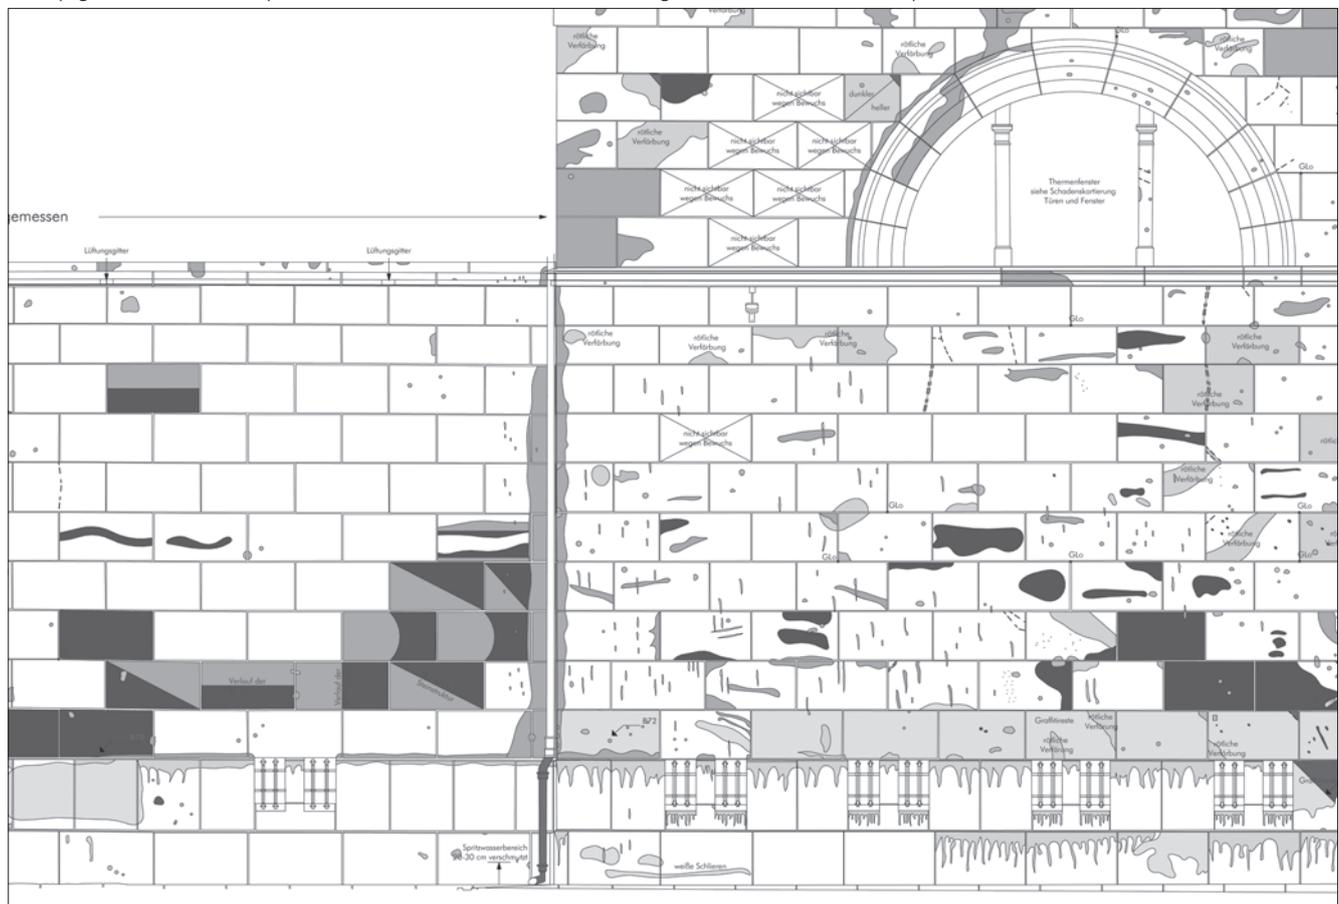
Vorraum und Hauptgedenkhalle, Fassade Ost, M 1: 100, Zeichnungsmaßstab M 1: 25, Schadenskartierung

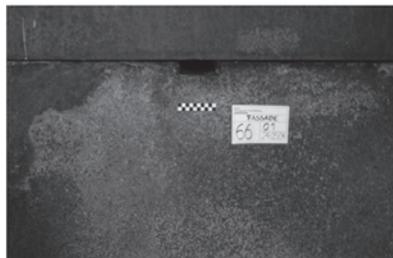
**Befund 66**  
Abgrusen der Granitplatten

Befunde/Maßnahmen						
Bef.-Nr.	Schaden/Mangel	Ursache	Einstufung	Maßnahmen	Begründung	Menge
66	Ablösen von mittel- bis grobkörnigen Partikeln (Abgrusen) und eine Öffnung mit einem Eisenrahmen in den Granitplatten	Feuchtigkeit durch herablaufendes Wasser führt zum Abgrusen. Die Öffnung mit dem korriertem Eisenrahmen scheinen in Reststück einer ehemaligen Pforte zu sein.	++	Reinigung der Sandsteinplatten gemäß den Ergebnissen der Testreinigungsfläche; Hochdruckdampfreinigung bei 150 °C und einem Druck von < 30 bar. Entfernen des Eisenrahmens. Fugenerneuerung gemäß Befund-Nr. 2, jedoch Mörtelgruppe III Ausführung der Vierung gemäß Befund-Nr. 9, jedoch aus schleischem Granit	Die Reinigungsarbeiten zur Verhinderung von weiteren Substanzverlust; die Behebung des konstruktiven Mangels würde aber zu gravierenden Verlust von Originalsubstanz führen.	1 St. psch.
67	Abplatzen und Risse in Restauriermörtelergänzungen der Sandsteinplatten	Fehlerhafte Restauriermörtelergänzung	+	Entfernen der Restauriermörtelergänzung. Die Sanierung erfolgt durch Antrag von Steinersatzmörtel, mineralisch gebunden, auf Basis von Trasskalk. Siehe Befund-Nr. 59	Verhinderung von Feuchteintrag hinter der Fassadenkonstruktion	25 St.

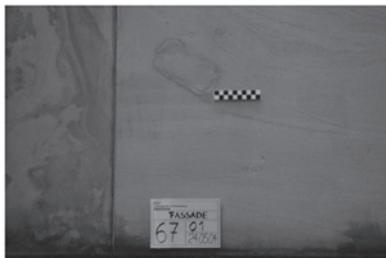
**Befund 67**  
Fehlerhafte Steinerfüllung

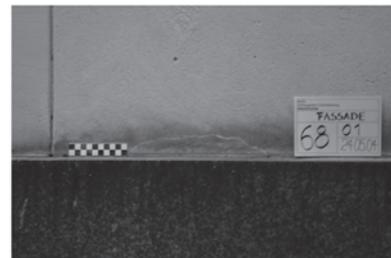
**Befund 68**  
Ausbruchstellen

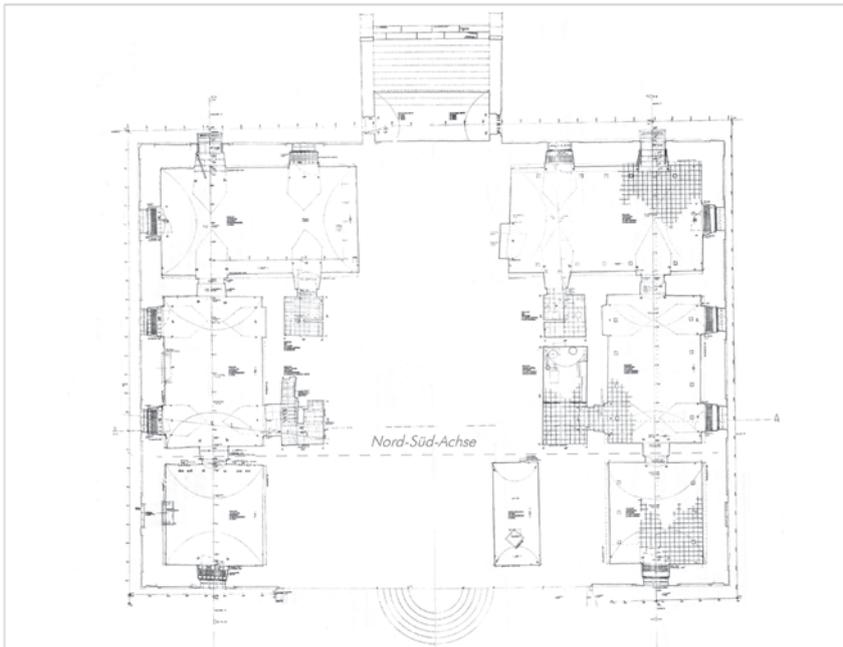
Abb. 7: Grundriss Sockelgeschoss (o. M.), Fuchs, Pieritz, Winter, August 2004

- *Planänderung.* Mittelalterliche Lichtnischen sowie die Datierung einzelner Ziegelproben mittels OSL (optisch stimulierte Lumineszenz) zeigen, dass der Vorgängerbau über eine durchlaufende Wand von Nord nach Süd verfügte (vgl. Abb. 7). Palladios plötzliche Planänderung von der halbrunden zur ausgeführten biapsidalen Loggia ist aller Wahrscheinlichkeit nach auf die Weiternutzung dieser Wand (Auflager der Loggiarückwand) zurückzuführen.

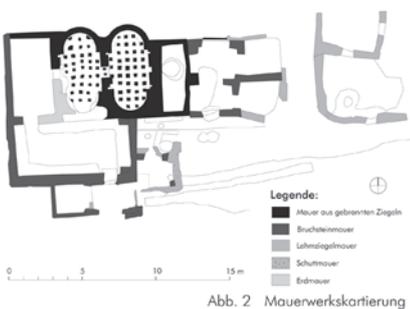
Abb. 2 Mauerwerkskartierung

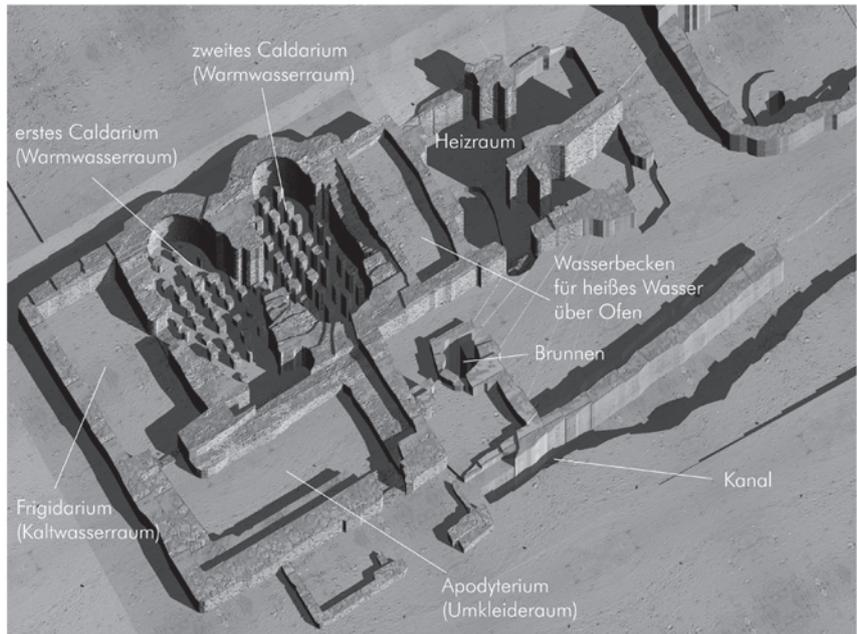
Abb. 1 Lage der Räume

**Das Bad (Hammam)** wurde in den Jahren 2000-2003 ausgegraben. Den Kernbereich der Anlage bilden vier hintereinander gelegene Räume. Einem Raum mit Sitzbänken folgen ein Frigidarium (Kaltwasserraum) und zwei Caldarien (Warmwasserräume). Im Anschluss an die Räume befindet sich der Feuerraum, der das Badewasser beheizte. Das heiße Wasser wurde durch Tonrohre in die Baderäume geleitet. Die Fußböden der Caldarien lagen auf Hypokausten (gemauerte Stützpfiler) auf. Unter ihnen strömte die heiße Luft aus dem Ofen hindurch, und zog durch Kaminschächte nach draußen ab. Die nördliche Kalotte im 2. Caldarium ist besonders gut erhalten. Hier gibt es, wie an einigen anderen Wandbereichen des Bades, Stellen mit bis zu 18 übereinanderliegenden Putzschichten. Einige weisen Reste ornamentaler Malerei auf. Mehrere Bauphasen haben das Bad verändert und um Nebenräume erweitert. Die Bauforschung ist noch nicht abgeschlossen, es gibt eine Reihe offener Fragen. Eine Nutzungsänderung in jüngerer Zeit ist wahrscheinlich. Der Zustand der Bausubstanz ist schlecht. Die häufigsten Schadensbilder sind: Absanden des Mörtels, Abmehlen, Zerbröckeln und Abplatzen der Ziegel, Ausblühungen, Risse, Auflösen der Mauerkronen, Abblättern und Abschollen der Putz- und Estrichschichten sowie das vollständige Auflösen der Lehmziegelwände.

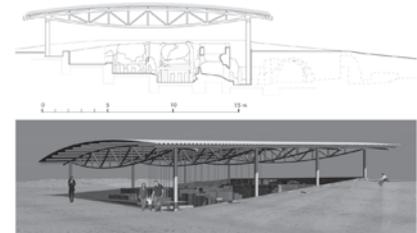
Abb. 5 Schutzdach Variante 2

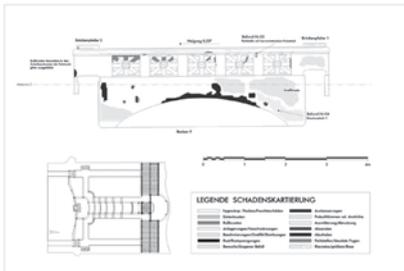
Beispiel Schadenskartierung (Ausschnitt), Original im Maßstab 1:50

Die Gesamtanlage weist vielfältige Schadensphänomene auf, die zum einen auf Gründungsmängel und zum anderen auf die spezifischen Eigenschaften der verschiedenen Baumaterialien zurückzuführen sind. Die andauernde Inbetriebnahme des Wasserlaufes beansprucht die defekten Bauteile derart, dass weiterer Substanzverlust begünstigt und die aufgetretene Objektabsenkung verstärkt wird.

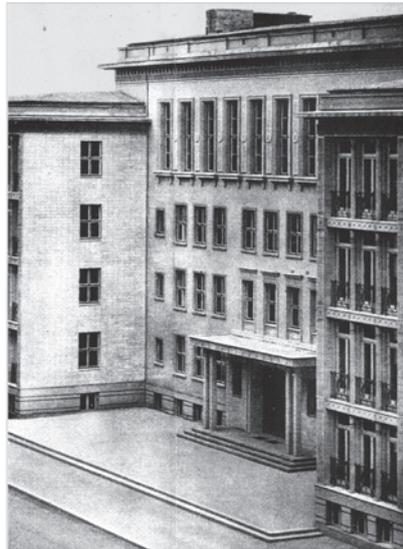
Hauptzugang der Max-Kreuziger-Schule an der Böcklinstraße

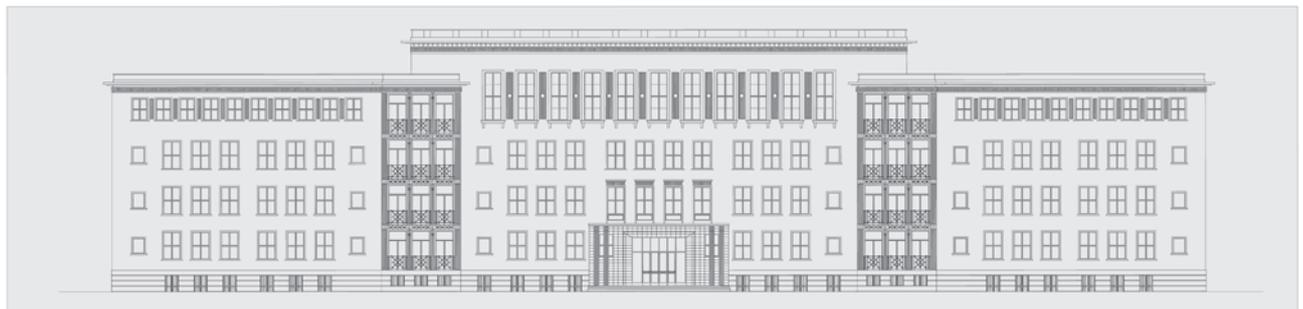
Fassadenansicht, Böcklinstraße

entiert. Der Platz wird optisch vergrößert, indem über die niedrige Turnhalle hinweg die Rückfassade des Schulgebäudes als Platzkante wahrnehmbar ist. Das an der Böcklinstraße gelegene dreigliedrige Schulgebäude bildet durch den eingerückten Mitteltrakt eine Art Ehrenhof, an dem der Haupteingang angeordnet ist. Diesem schließt sich ein repräsentatives Foyer an, das ebenso wie die Aula im 3. Obergeschoss zu den besonderen Räumen der Schule gehört.

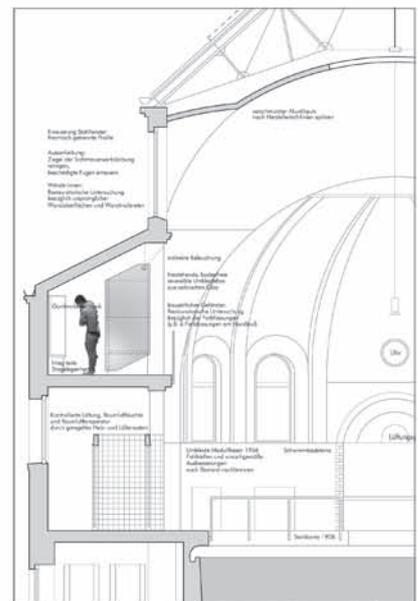
Vorschlag für eine exemplarische Maßnahme: Umkleidekabinen auf der Empore  
Schnittansicht Wand c (ohne Maßstab)

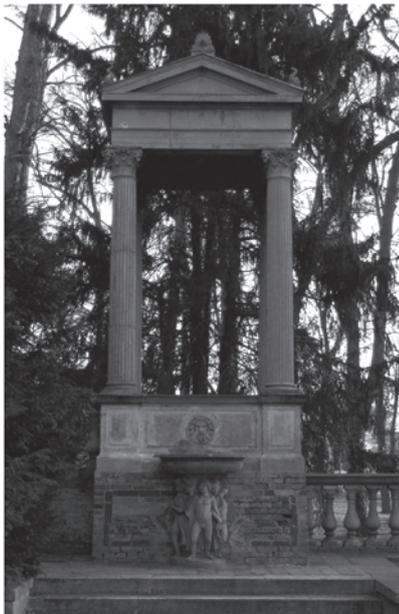
Ansicht West mit vorgestellter Terrakottgruppe

Aufnahme Winter 2004

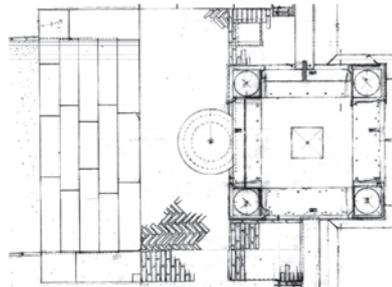
Grundriss Brunnenbecken mit Aufsicht Umgebung

M 1:50 (Poster Din A1)

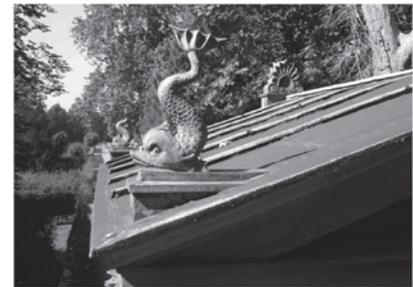
Dochofsicht, Zinkblechdeckung und Akroterien vern. Originalzustand 1850

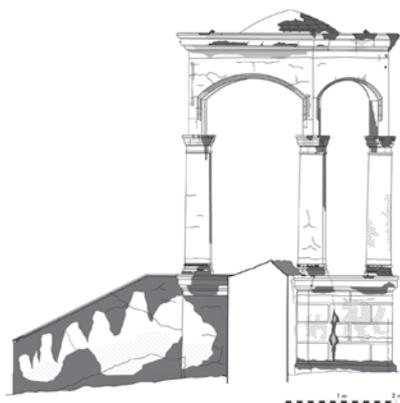
Neugirde, Ansicht Nord, Schadenskartierung

Das jeweilige Erscheinungsbild der drei Bauwerke ist unterschiedlich stark von Rissen, Materialausbrüchen, Putzschäden, Verfärbungen, fehlenden oder zerstörten Dachziegeln, z.T. starken Verschmutzungen und biogenem Befall geprägt. Die Ursachen dafür sind unterschiedlicher Art. Neben den durch Feuchtigkeit induzierten Schäden dominieren aus der Bauwerkskonstruktion und aus der Materialwahl resultierende Schäden ebenso wie solche, die mechanisch oder durch die Umgebung verursacht wurden. Einen besonders hohen Schädigungsgrad weist der Bereich oberhalb der Säulenkapitelle der Neugirde auf. Die Hauptursache ist in der direkten Bewitterung infolge des seit den 1970er Jahren fehlenden Dachhelmes zu sehen. Die hier notwendig werdenden Instandsetzungsmaßnahmen werden stärker als bei den anderen Bauwerken in die originale Substanz eingreifen müssen, um die Tragfähigkeit des Gewölbes und der Pfeilerstümpfe wieder herzustellen. Die Errichtung eines neuen Dachhelmes ist für den Substanzerhalt unerlässlich.

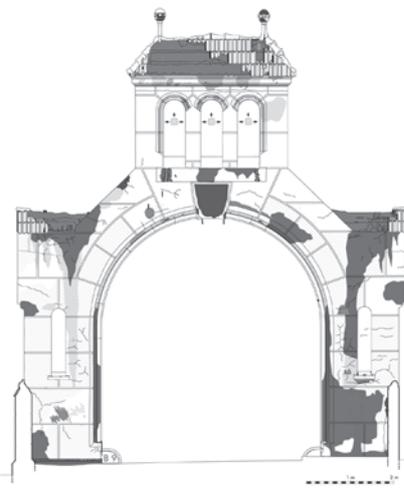
Potsdamer Tor, Ansicht West, Schadenskartierung

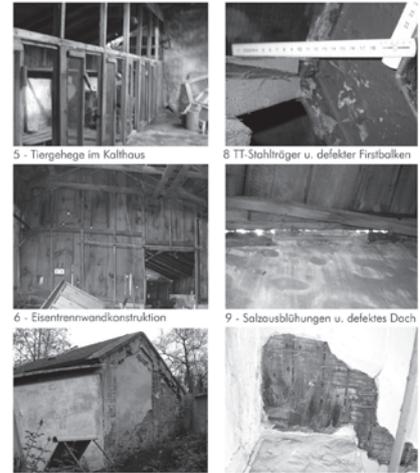
5 - Tiergehege im Kalthaus

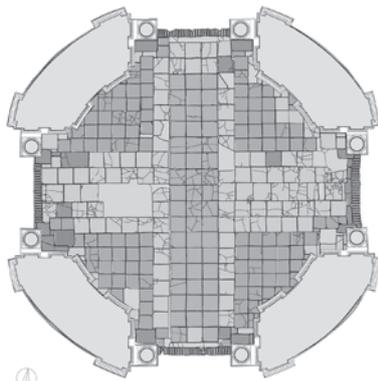
Grundriss, unterschiedliche Bodenbeläge farbig angelegt, M 1:75 (Poster Din A1)

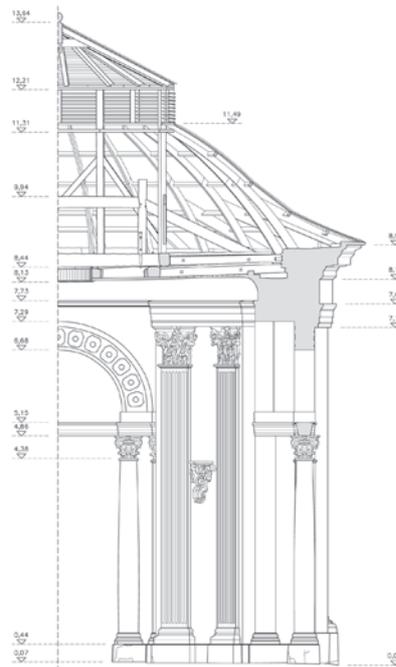
Längsschnitt, Blickrichtung Ost, M 1:50 (Poster Din A1)

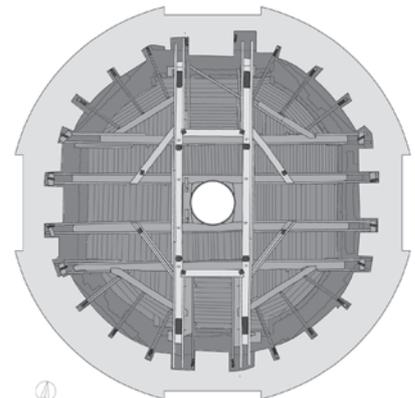
Horizontalschnitt des Dachraums, farbig abgestufte Höhenunterschiede, M 1:75 (Poster)

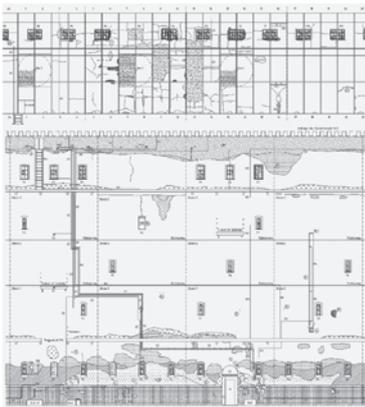
Schadenskartierung: Detail Abwicklung, Original im Maßstab 1:50

An dem fast 100 jährigen Wasserturm ist die Zeit nicht spurlos vorübergegangen. Es gibt viele Schäden, die meisten mit der gleichen Ursache: Feuchtigkeit und ungünstige Zusammensetzung der Baustoffe. Um den Wasserturm wieder einem breiten Publikum zu öffnen, bedarf es umfangreicher Sanierungsmaßnahmen. Dabei ist die Sanierung von Dach und Außenfassade Voraussetzung für die Arbeiten im Innenbereich. Die Schwerpunkte liegen dabei im Erdgeschoss bei den gemauerten und verputzten bzw. mit einem Fliesenspiegel versehenen Wänden, im Hauptgeschoss bei den Stahlbetondecken, im Obergeschoss bei den Wandsegmenten aus Stahlbeton und außerdem bei Details, wie Fenster, Treppen und Tür und bei technischem Inventar, wie Wasserkesseln und Rohrsystemen. Entscheidend ist die weitere Nutzungsart, nach der sich der Sanierungsaufwand richtet.

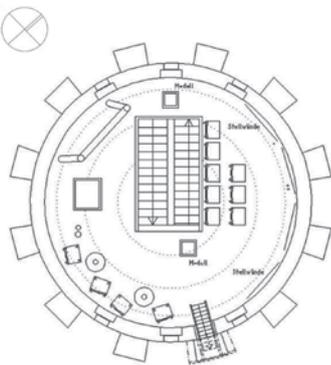
Entwurf: Grundriss - Raum 3, Original im Maßstab 1:50  
alle Fotos und CAD-Zeichnungen: M.Schulz, MSD 2004

Da es bereits viele Beispiele für entkernte Wassertürme gibt, wurde nach einer Möglichkeit gesucht, den Wasserturm ohne den Ausbau seiner technischen Ausstattung einer neuen Nutzung zuzuführen. Der Entwurf sieht als Hauptnutzung vor, den Wasserturm als Museum einer breiten Öffentlichkeit zu präsentieren. Unter Beibehaltung der gesamten Technik kann in anschaulicher Weise die Funktion und der Nutzen dieses Gebäudes erklärt werden. Auch eine Nutzung als Begegnungsstätte wäre eine Bereicherung: im 3. Geschoss könnten in Zusammenarbeit mit den nahe gelegenen Antiquariaten interessante Vorlesungen in einem besonderen Ambiente stattfinden. Und auch die Nutzung als Galerie fügt sich angenehm in die Gesamtkonzeption: der hohe Mittelschiff des Wasserturmes wäre eine Herausforderung für Kunstausstellungen der besonderen Art.

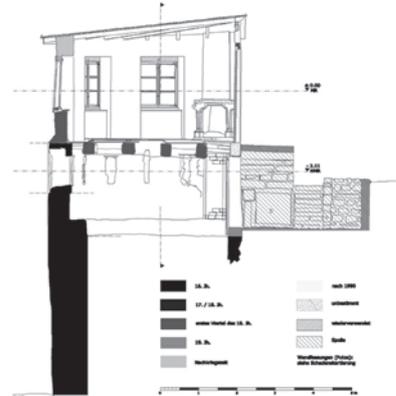
Querschnitt mit Bauphasen; YS

Zu Beginn des 18. Jahrhunderts besaß das Gartenhaus ein polygonales Halbkegeldach und eine detailreiche Gartenfassade mit lisenengegliedertem Dachgesims (s. schematische Rekonstruktion). Erhalten ist die barocke Farbfassung der ersten Wandgestaltung im Inneren des Gartenhauses.

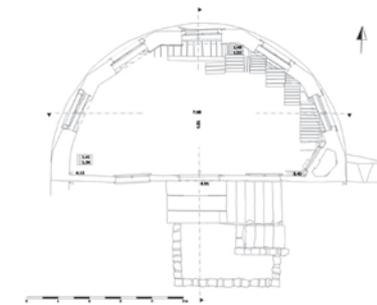
Grundriss Gartenhaus; YS

Das Gartenhaus des Apothekers befindet sich auf einem auskragenden Rondell der spätmittelalterlichen Stadtmauer in der nordsächsischen Stadt Torgau. Der Reiz dieses Gebäudekomplexes besteht in der Verbindung der unterschiedlichen Grundrissformen von halbrundem Rondell und polygonalem Gartenhaus. Zwischen dem Zugang zum Bauwerk über den Apothekergarten innerhalb des alten Stadtkerns und dem Stadtmauerfuß besteht ein Niveauunterschied von 7 m. Über die Treppenanlage vor der Gartenfassade gelangt man in das ehemals als Festsaal genutzte Gartenhaus sowie in das darunter liegende Weichhaus, einen Teil des alten Wehrgangs im Stadtmauerrondell.

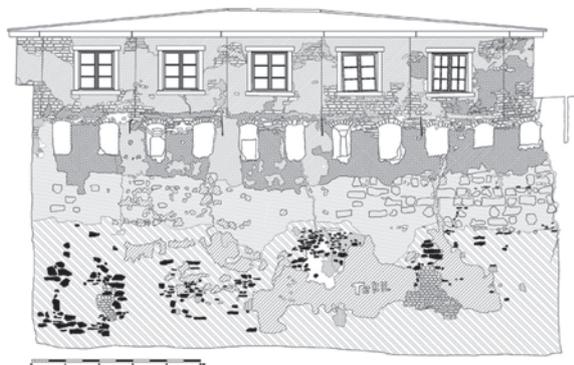
Abwicklung Stadtmauerfassade auf Grundlage von Photogrammetrie mit Schadens- und Phänomenkartierung; MK/CA

Ziel der Masterarbeit war die Anfertigung einer detaillierten Bestandsdokumentation. Die Bauaufnahme im Maßstab 1:25 erfolgte mit Hilfe eines Tachymeters. Als Grundlage der abgewinkelten Stadtmauerfassade diente die Photogrammetrie. Zudem wurde eine Schadens- und Phänomenkartierung sowie ein Fassaden- und Raumbuch angefertigt. Ergebnis der Bauforschung sind die Bauphasenpläne, auf deren Basis die denkmalpflegerischen Bindungspläne sowie eine Sanierungskonzeption erstellt wurden.

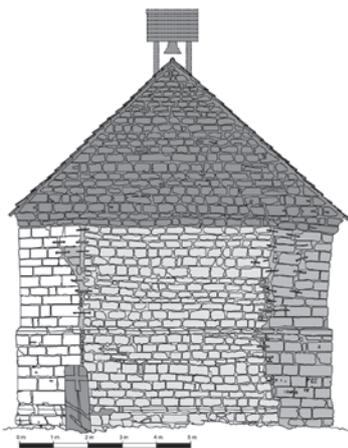
Westansicht, Baualtersplan, 2004

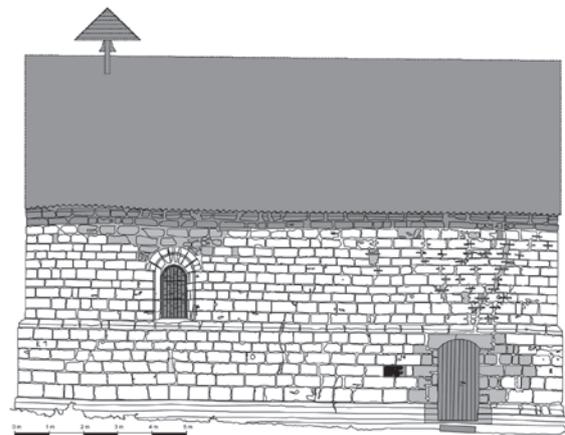
Nordansicht, Baualtersplan, 2004

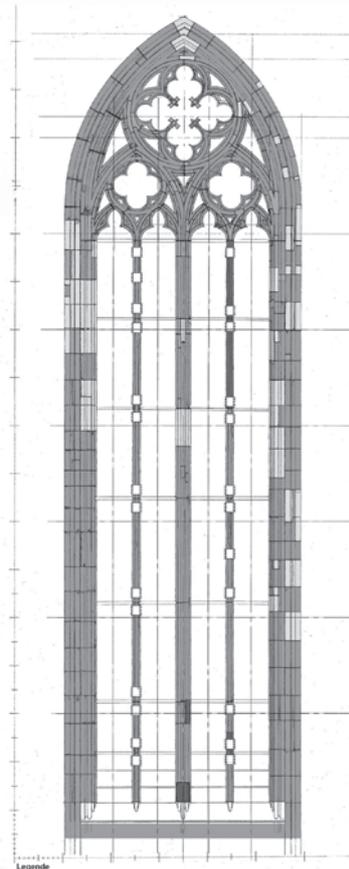
Westfassade    unvollendeter Südturm    mittelalterlicher Riss E

Bei dem untersuchten Fenster (B3/C3) handelt es sich um das nördliche der beiden Turmfenster an der Ostseite des ersten Südturmobergeschosses. Es entstand zwischen 1385 und 1411, wobei Trachyt vom nahen Drachenfels zur Verwendung kam. Das Fenster ist zweischalig aufgebaut. Die innere Ebene trägt die Verglasung und die äußere Ebene besteht aus einem offenen Schleierwerk. Die beiden Fensterebenen werden von identischen vierbahnigen

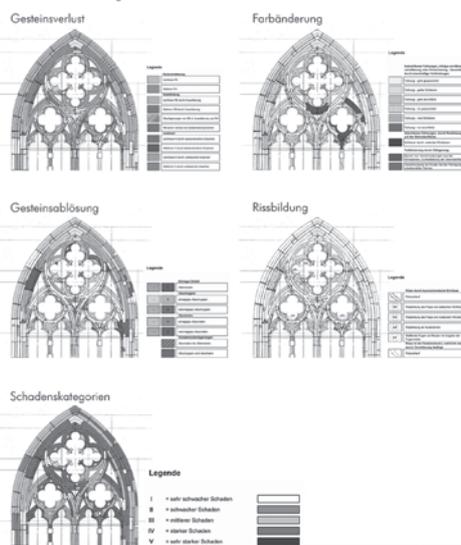
Sicht der äußeren Fensterebene mit der Kartierung der Gesteinsarten - M. 1:50

Die Schadenskartierung gliedert sich in die vier Teilbereiche Gesteinsverlust, Farbänderung, Gesteinsablösung und Rissbildung. Mit einer Reinigung des Fensters im Jahr 2003 wurden Krusten, Ablagerungen und Taubenkot entfernt. Gesteinsablösungen in Form von Abschalen und Abschuppen treten an allen Flächen unterschiedlich stark auf. An Stellen mit autochthoner Gelbfärbung des Trachyts fällt oft eine verstärkte Zermürbung des Steines auf. Die Intensität der Schädigungen nimmt im oberen Drittel des Fensters deutlich zu. Eine Hauptschadensquelle sind die rostenden Windeisen, die zu statisch bedenklichen Rissen im Stabwerk führten. Große Teile sind bereits aus den Pfosten der äußeren Fensterebene herausgebrochen, so dass Edelstahlmanschetten zur Sicherung angebracht wurden. Die Auswertung der Ergebnisse führte zu einer Klassifizierung der Schäden in fünf Schadenskategorien, wobei Mauerwerk und architektonische Zierteile unterschiedlich bewertet wurden.

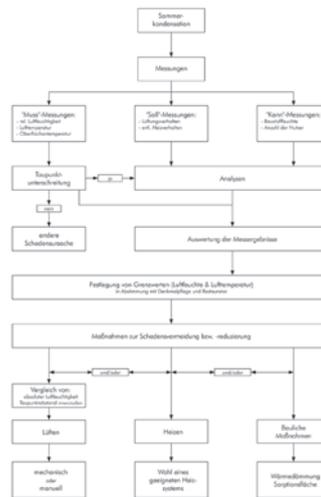
Ablaufdiagramm zur Sommerkondensation

Sommerkondensation tritt im Frühjahr auf, wenn warm-feuchte Außenluft auf die im Winter ausgekühlten Bauteilflächen trifft. Dicke Mauern von Kirchen, Burgen und Kellern sind anfällig für diese Erscheinung. Durch ihre hohe Wärmespeicherfähigkeit erwärmen sich die großen Bauteilmassen nur langsam. Durch Lüftungsvorgänge findet wegen des Dampfdruckgefälles eine Wasserdampfdiffusion bzw. ein Luftaustausch von warmer Außenluft zur kalten Innenluft statt.

Da warme Luft mehr Feuchtigkeit aufnehmen kann als kalte Luft, erhöht sich die relative Luftfeuchtigkeit im Inneren des Gebäudes. Es stellt sich schnell eine Sättigung der Luft mit Wasserdampf ein. An den kalten Bauteiloberflächen kondensiert die warme, gesättigte Raumluft. Es kommt zur Tauwasserbildung, die bei häufigem oder dauerhaftem Auftreten zu Schädigungen der Bausubstanz und des Inventars führt.

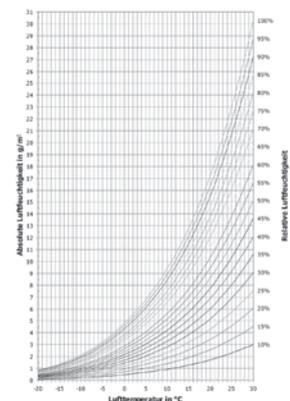
Erweitertes Carrier-Diagramm

der Innen- und Außenluft gemessen. Anhand eines Diagramms, können die absoluten Luftfeuchten innen und außen verglichen werden. Der richtige Zeitpunkt zum Lüften liegt dann vor, wenn die absolute Luftfeuchtigkeit außen geringer ist als die Innere.
